| AVALÚO DE FINCA URBANA | | | | INFORME DE AVALÚO | |
| OFICINA | | 214 - DIRECCIÓN DE BIENES | | 214-11301011403800-2026-U | |
| Tibás, de la Escuela Braulio Carrillo, 175 m sur y 22 m oeste. Propiedad en margen derecho. | | | | | |
| Fecha inspección: 16 abril 2026 Fecha informe: 17 abril 2026 | | | | | |

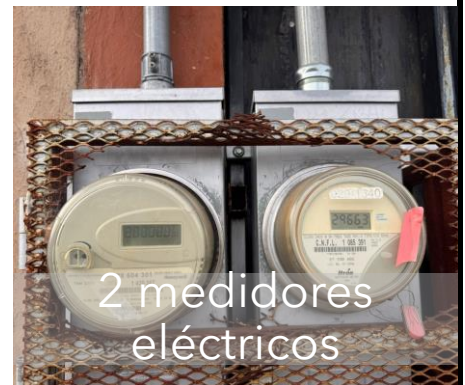
2 medidores eléctricos

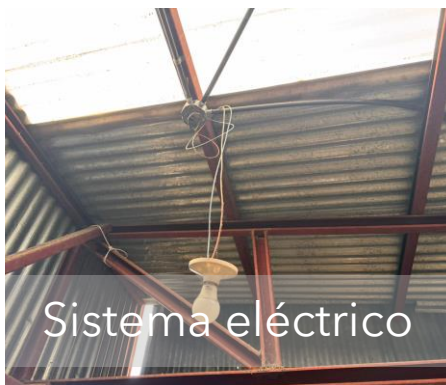
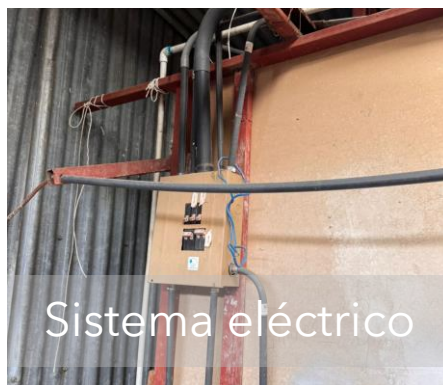
Sistema eléctrico

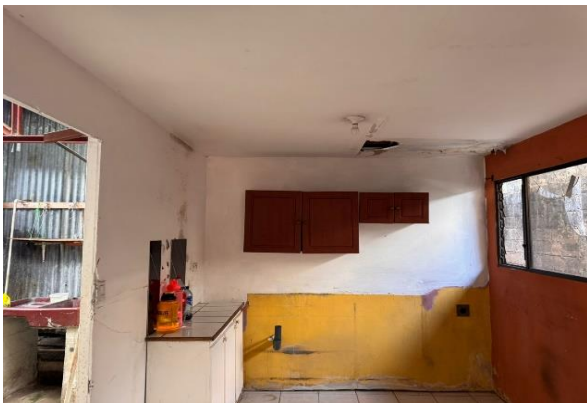
COCINA (HUMEDAD EN PAREDES)

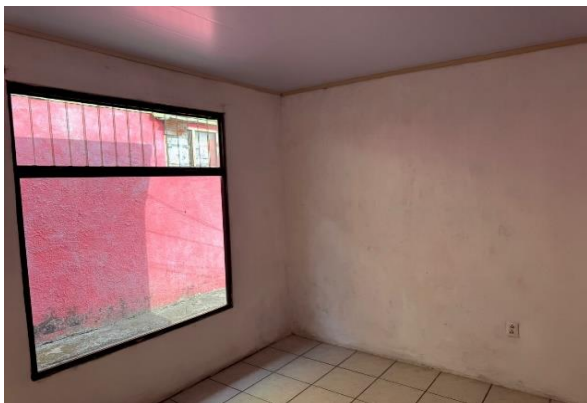
DORMITORIOS (HUMEDAD EN PAREDES)

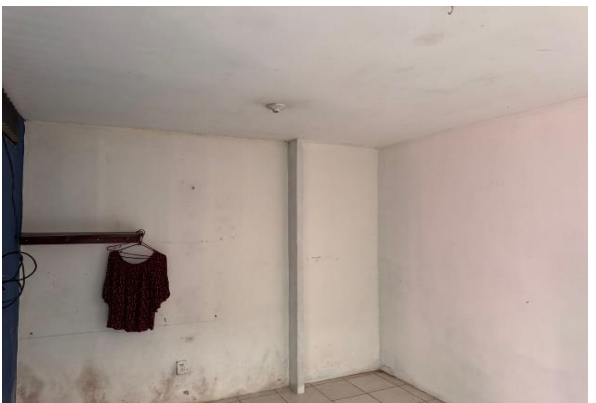
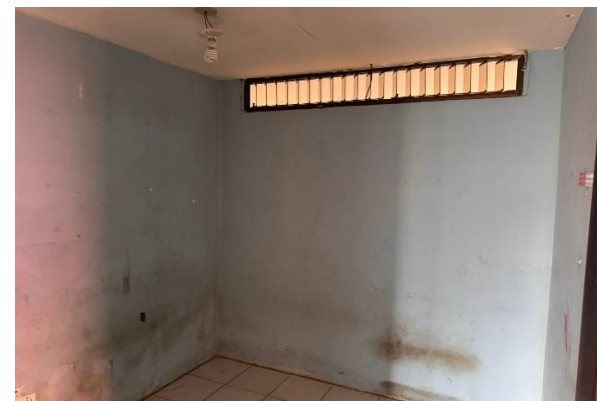
DORMITORIO (HUMEDAD EN PAREDES)

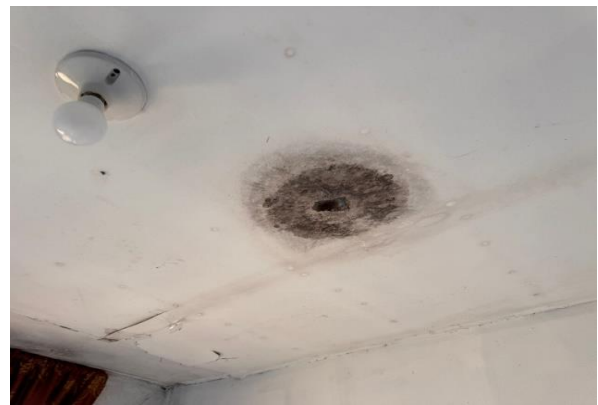
Paredes Ninguno      Pisos Ninguno      Cielos Importante

HUMEDAD EN CIELOS

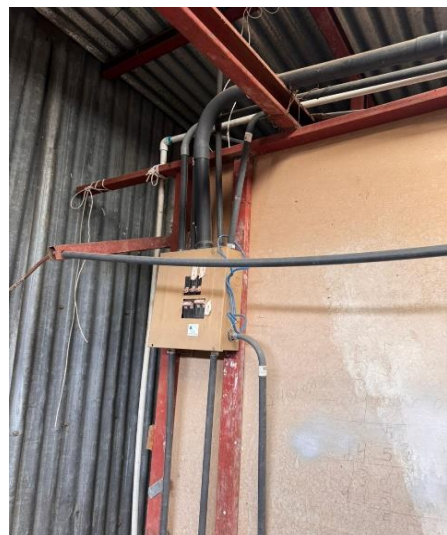
Cableado entubado: Sí Parcial      Interruptor: Disyuntor  
Tablero eléctrico (caja de breaker): Sí  
Estado General: Regular      \*Inspección vía muestra\*

CENTRO DE CARGA

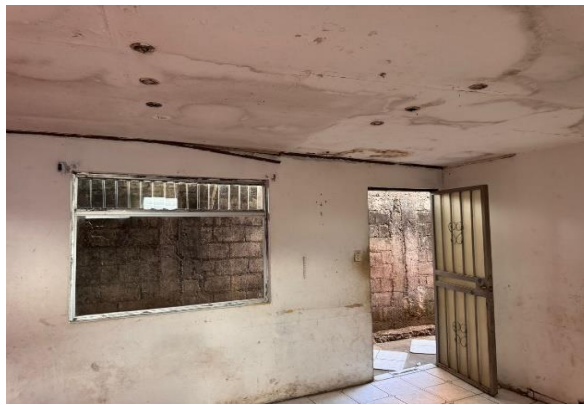
SALA COMEDOR (HUMEDAD EN PAREDES Y CIELOS)

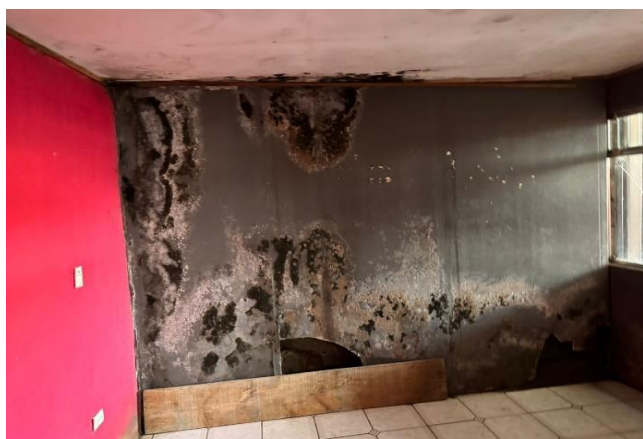
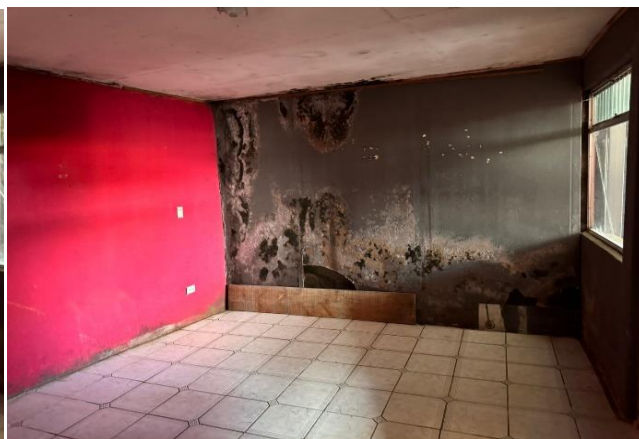
La propiedad valorada posee dos viviendas. Ambas viviendas poseen una mala distribución arquitectónica y cuentan con mala iluminación y ventilación naturales. En el apartado de elementos se describe la casa 1. La casa2 se encuentra en estado deficiente y se observa un grave problema de moho y humedad en las paredes y cielos; el centro de carga fue removido. En ambas casas el sistema eléctrico se encuentra parcialmente entubado y requiere reparaciones.

SECTOR DE LA VIVIENDA CON GRAVE PROBLEMA DE HUMEDAD, MOHO

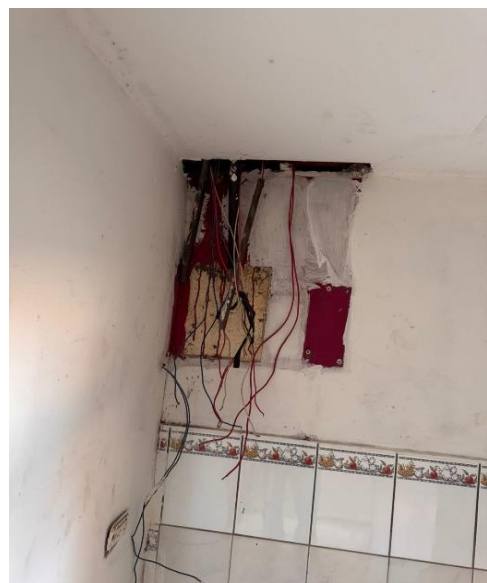
CENTRO DE CARGA FUE REMOVIDO
