| AVALÚO DE FINCA URBANA | | | | INFORME DE AVALÚO | |
| OFICINA | | 214 - DIRECCIÓN DE BIENES | | 214-30105018116600-2025-U | |
| PROPÓSITO DEL AVALÚO | | Avalúo de vivienda | | | |
| Urbanización Jardines de aguacaliente Lote 31 G, R3Q9+P7F Cartago, Provincia de Cartago | | | | | |

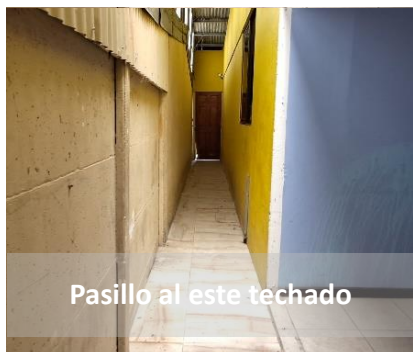
Pasillo al este techado

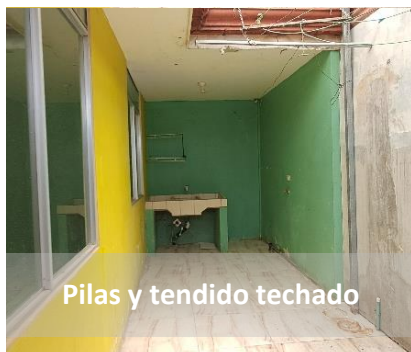
Pilas y tendido techado

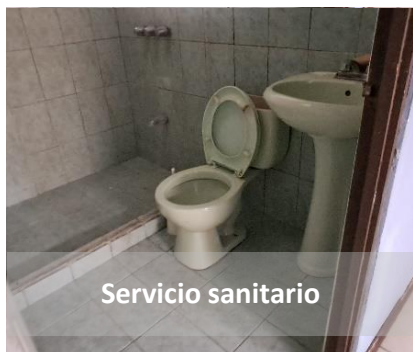
Servicio sanitario

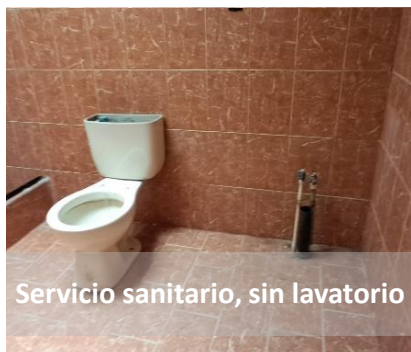
| DESCRIPCIÓN DE LAS CONSTRUCCIONES | | 214-30105018116600-2025-U | |
|---|---|---|---|
| La vivienda se encuentra en estado de abandono y sin mantenimiento general. Se evidencian daños por actos vandálicos (falta una puerta de vidrio y un lavatorio en un baño), presencia de humedad en paredes y puertas, así como afectaciones en el cielo raso ocasionadas por filtraciones de agua. El portón frontal de acceso peatonal presenta un alto grado de corrosión.La pared prefabricada de la casa vecina al costado este, presenta un desplome considerable hacia la propiedad valorada. Adicionalmente, sobre dicha pared se ha instalado una canoa para la recolección de aguas pluviales provenientes del tapiche en ese sector. | | | |

Servicio sanitario, sin lavatorio

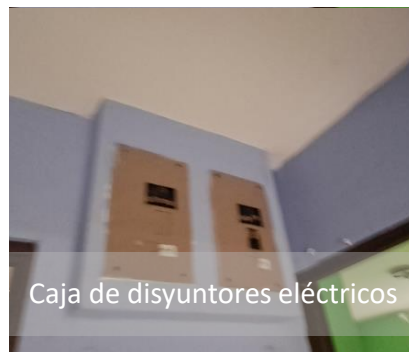
Caja de disyuntores eléctricos

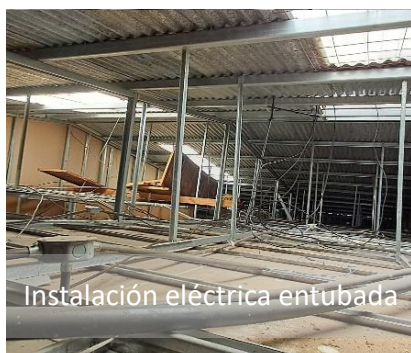
Instalación eléctrica entubada

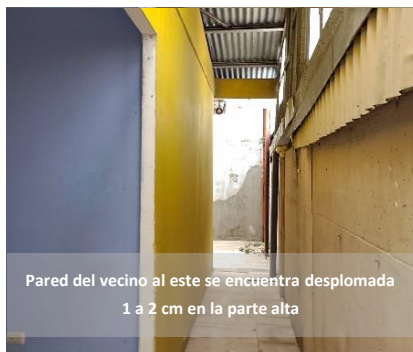
Pared del vecino al este se encuentra desplomada  
1 a 2 cm en la parte alta

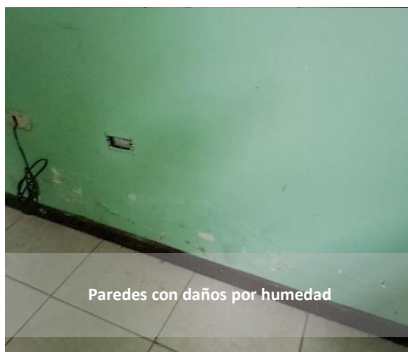
| DESCRIPCIÓN DE LAS CONSTRUCCIONES | | 214-30105018116600-2025-U | |
|---|---|---|---|
| Baños | Dos completos | Paredes | <u>Deficiente</u> Cielos <u>Deficiente</u> |

Paredes con daños por humedad

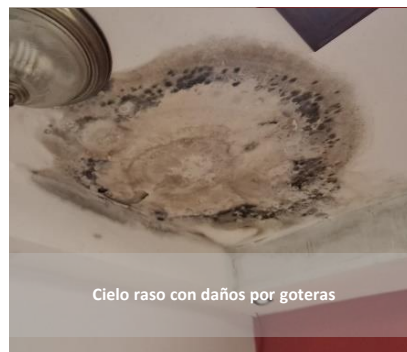
Cielo raso con daños por goteras

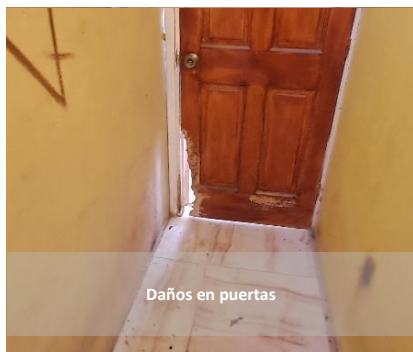
Daños en puertas

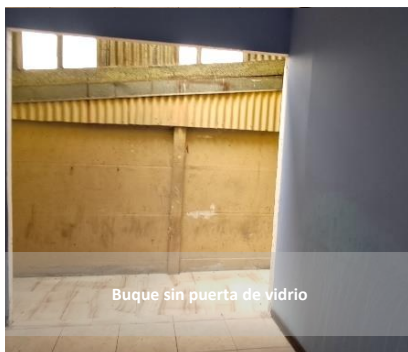
Buque sin puerta de vidrio

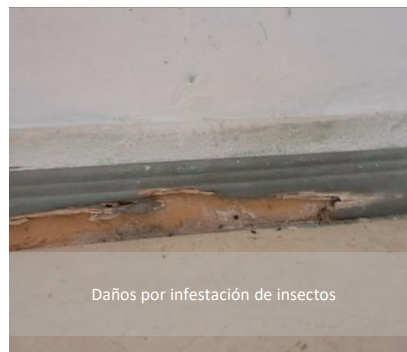
Daños por infestación de insectos

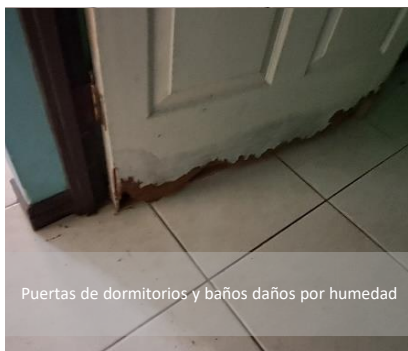
Puertas de dormitorios y baños daños por humedad
