| AVALÚO DE FINCA URBANA | | | | INFORME DE AVALÚO | |
| OFICINA | | 214 - DIRECCIÓN DE BIENES | | 214-20904028442400-2026-U | |
| 600 METROS AL ESTE DE LA ESTACIÓN DELTA COYOLAR, LOTE A MANO IZQUIERDA. | | | | | |

214-20904028442400-2026-U

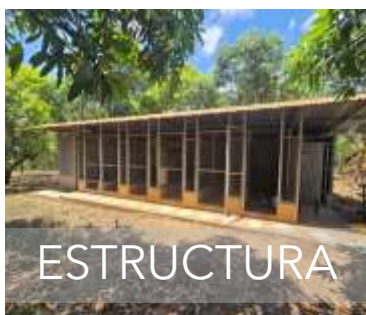
Se realizó la inspección de las construcciones, se trata de una vivienda unifamiliar con tipología similar a la VC02, cuenta con acabados antes descritos, se pudo apreciar que los cielos presentan humedad. Para la elaboración de este informe no se realizaron estudios técnicos de la estructura por lo que no se asume responsabilidad alguna por posibles fallas y vicios ocultos en el inmueble. Se revisó la instalación eléctrica y se pudo apreciar que se encuentra debidamente entubado. Hay una estructura que aparenta ser jaulas para algún animal.

**ESTRUCTURA**

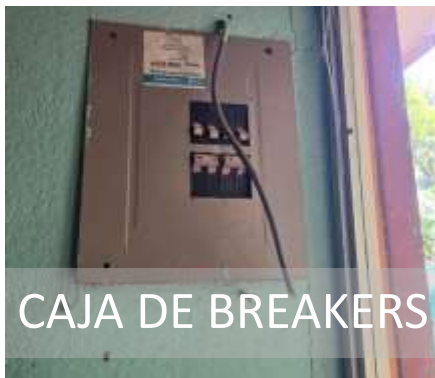
Cableado entubado: Sí Total      Interruptor: Disyuntor  
Tablero eléctrico (caja de breaker): Sí  
Estado General: Regular      \*Inspección vía muestra\*

**CAJA DE BREAKERS**
