| AVALÚO DE FINCA EN CONDOMINIO | | | | INFORME DE AVALÚO | |
| OFICINA | | 214 - DIRECCIÓN DE BIENES | | 214-2010801434730F-2026-C | |
| San Rafael, Condominio Vertical residencial Vistas de Lindora, Filial #3. Direccion Plus Code: XRC2+8XX San Antonio, Heredia | | | | | |

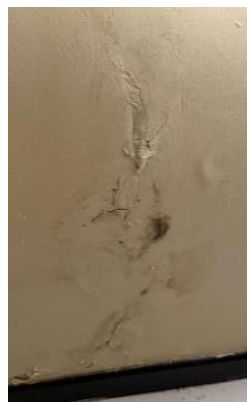
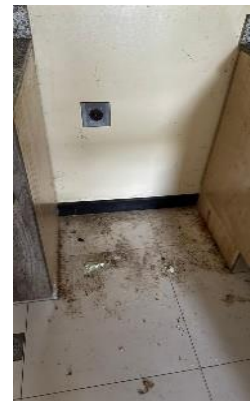
| DESCRIPCIÓN DE LAS CONSTRUCCIONES | | 214-2010801434730F-2026-C | |
|---|---|---|---|
| Se observó algunas paredes en parte con humedad por falta de mantenimiento general; de esta situacion se recomienda dar mantenimiento normal. | | | |

Vistas parte pared con presencia de humedad
