| AVALÚO DE FINCA EN CONDOMINIO | | | | INFORME DE AVALÚO | |
| OFICINA | 214 - DIRECCIÓN DE BIENES | SIPCO | 20256 | 214-2030500947200F-2026-C | |
| PROPÓSITO DEL AVALÚO AVALÚO DE BIEN TEMPORAL #10368-1 | | | | | |
| De esquina noreste la cancha de futbol de Tacares 250m al noreste, CONDOMINIO PRADO REAL FF #1, plus code 2PJ4+7Q3 Tacares, Provincia de | | | | | |

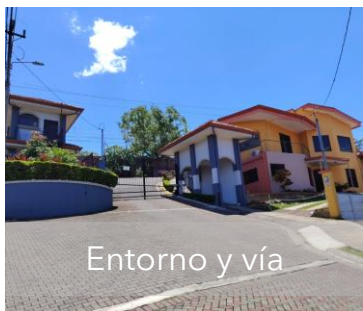
Entorno y vía

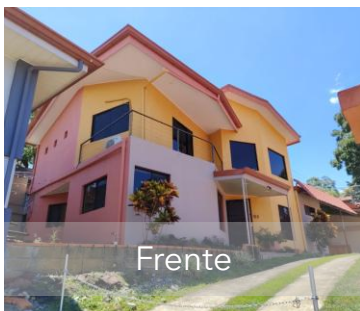
Frente

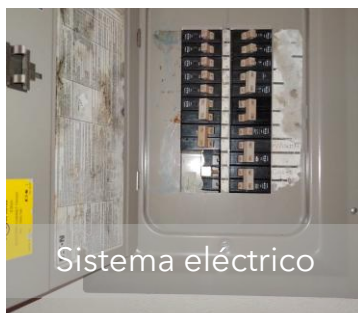
Sistema eléctrico

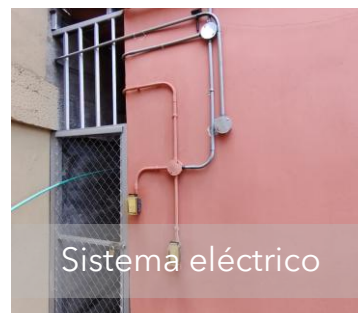
Sistema eléctrico
