AVALÚO DE FINCA URBANA		INFORME DE AVALÚO	
OFICINA	214 - DIRECCIÓN DE BIENES	SIPCO	17184
PROPÓSITO DEL AVALÚO	ADMINISTRACIÓN Y/ VENTA DEL BIEN		
NOMBRE SOLICITANTE (S)			
Banco Nacional de Costa Rica		Céd. Identidad	4-000-001021
NOMBRE PROPIETARIO (S)			
Banco Nacional de Costa Rica		Céd. Jurídica	4-000-001021
Proporción de Derechos			
			100%
EX DEUDOR			
Obando Hurtado Ronald Gerardo		Céd. Identidad	6-0257-0401
UBICACIÓN DEL BIEN			
Provincia:	06 - PUNTARENAS		
Cantón:	11 - GARABITO		
Distrito:	01 - JACO		
Localidad:	HERRADURA		
DIRECCIÓN EXACTA			
Herradura, de la esquina sureste de la Iglesia de Herradura 200 m. al suroeste y 410 m. al noreste, sobre margen derecho.			
REGISTRO Y ÁREA DE LA FINCA			
Inscripción de la Finca		Según el Registro y el Plano	
Plano de catastro N°	P-558612-1999	600,00 m2	
Identificador Predial	61101011235400	600,00 m2	
Diferencia de medidas	Porcentaje:	0,00%	0,00 m2 Demasía NO
AVALÚO

Nombre del Perito	Ing. Ana Luisa Mayorga Jiménez		
Tipo de Profesional	Ing. en Construcción	Carnet	ICO-18943
Código Perito SIACC	501	Emp.	Identificación N° 2-0608-0055
Nombre de la empresa			Cód. Empresa 00000243
Fecha inspección:	25 mayo 2026	Fecha informe:	26 mayo 2026

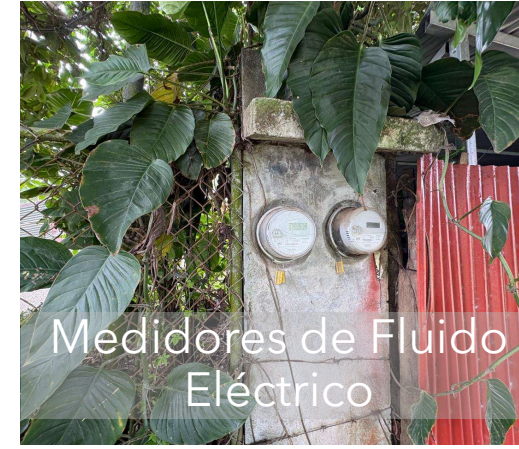
Medidores de Fluido Eléctrico

En apariencia los medidores de fluido eléctrico se encuentran en desuso, y no se visualiza en sitio el medidor de agua potable.		
	En apariencia en época lluviosa y en períodos de alta intensidad de lluvia se acumulan aguas pluviales en la sección frontal y se empozan mientras el terreno infiltra las mismas. Por otra parte, las aguas pluviales de la vivienda en apariencia se evacúan a la finca colindante al este.		
	En la esquina sureste de la finca, se ubica un árbol de papaya de mediano tamaño, cuyas raíces y ramas podrían ocasionar daños al módulo N° 1 de apartamentos, es conveniente cortar el árbol.		
	Se recomienda el bien en garantía únicamente por tratarse de un bien temporal del Banco Nacional.		
8	Nombre y firma de quien aplica la matriz	Ing. Ana Luisa Mayorga Jiménez	Emp. N° 501
9	Fecha de aplicación 1 (Avalúo)	27/5/2026	Fecha de aplicación 2 (Correcciones)

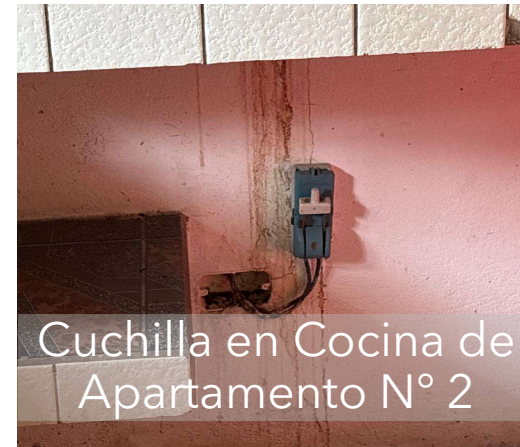
Cuchilla en Cocina de Apartamento N° 2

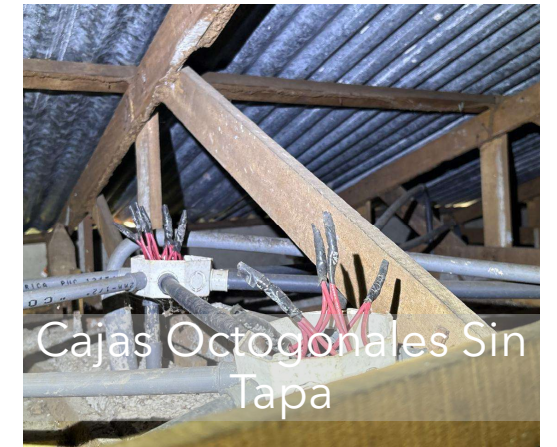
Cajas Octogonales Sin Tapa

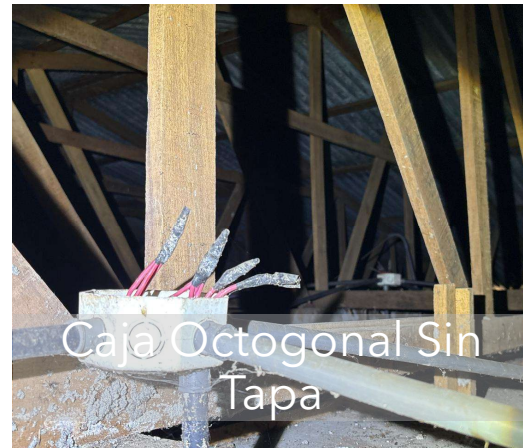
Caja Octogonal Sin Tapa

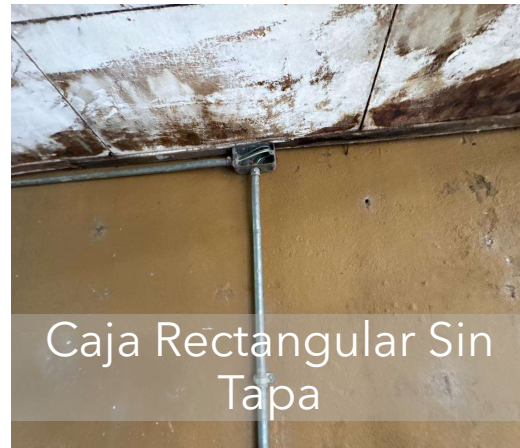
Caja Rectangular Sin Tapa

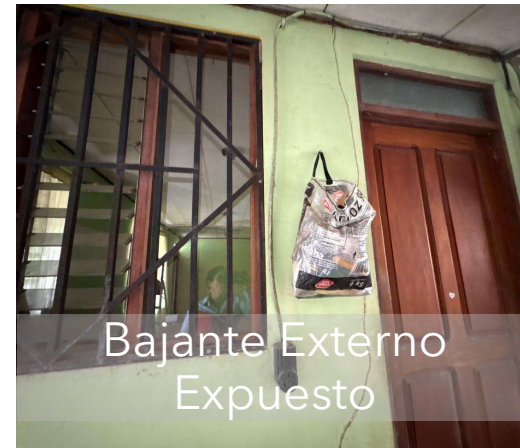
Bajante Externo Expuesto

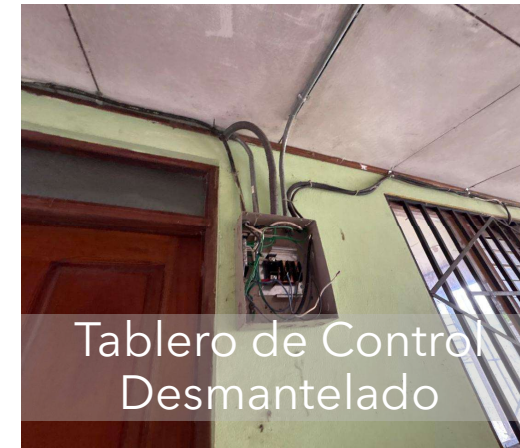
4	No Aplica	No Aplica	No Aplica	
5	No Aplica	No Aplica	No Aplica	
OBSERVACIONES				
Para determinar el valor nuevo de reposición de las construcciones se utilizan costos de mercado, y se emplea como referencia el Manual de Valores Base Unitarios por Tipología Constructiva del Ministerio de Hacienda, se disminuye el valor asociado a reparaciones necesarias para que las construcciones existentes sean habitables.				
Las edades de las construcciones fueron indicadas en base a la edad que consta en el informe de avalúo de otorgamiento, y corresponde a 23 años.				
Se realiza un muestreo del sistema eléctrico, a través de una lámina movable del cielo raso ubicada en el baño del apartamento N° 2, y hasta donde es posible observar el cableado eléctrico está parcialmente expuesto, las líneas no tienen cable de tierra, las cajas octogonales no tienen tapas, cuenta con voltaje 110-220 V, tiene tres tableros de control, uno de ellos se encuentra desmantelado, no cumple con Código Eléctrico vigente.

Tablero de Control Desmantelado

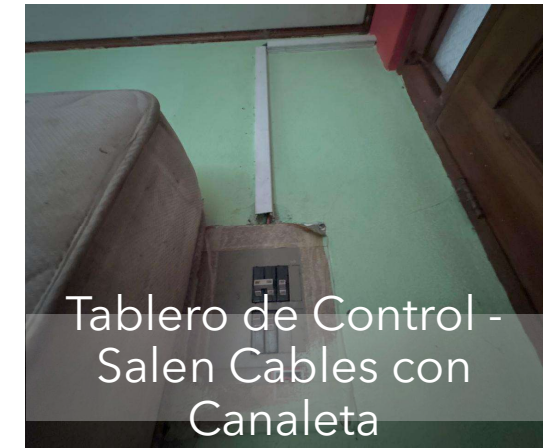
Tablero de Control - Salen Cables con Canaleta

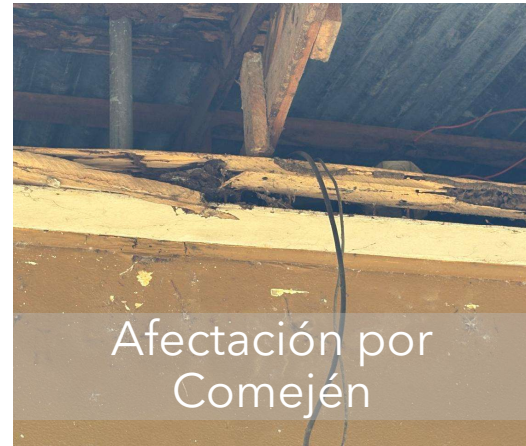
Afectación por Comején

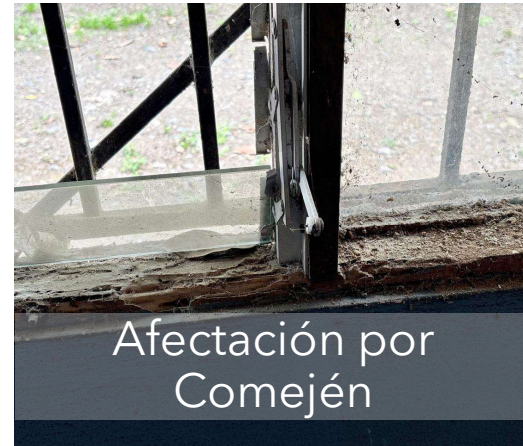
Afectación por Comején
