AVALÚO DEL TERRENO						214-50504013680000-2026-U					
TABLA DE HOMOLOGACIÓN DEL TERRENO						TC: ¢467.22/\$					
Características	SUJETO	COMPARABLES									
		1	Factor	2	Factor	3	Factor	4	Factor	5	Factor
VALOR ¢/m ²		15,000.00		21,000.00		8,769.00		7,422.00		0.00	
Área m ²	13059	4159	0.6855	613	0.3644	13059	1.0000	34700	1.1749		1.0000
Frente (m)	135	43	1.2825	4	2.1434	135	1.0000	177	0.9461		1.0000
Regularidad	1	1	1.0000	1	1.0000	1	1.0000	1	1.0000		1.0000
% de Pendiente	0	0	1.0000	0	1.0000	0	1.0000	0	1.0000		1.0000
Nivel (m)	0	0	1.0000	0	1.0000	0	1.0000	0	1.0000		1.0000
Tipo de vía	3	3	1.0000	3	1.0000	3	1.0000	2	0.9374		1.0000
Servicios 1	1	1	1.0000	1	1.0000	1	1.0000	1	1.0000		1.0000
Servicios 2	16	16	1.0000	16	1.0000	16	1.0000	16	1.0000		1.0000
Ubicación	5	5	1.0000	5	1.0000	5	1.0000	3	0.9512		1.0000
Negociación	1.00	0.92	0.9200	0.92	0.9200	1	1.0000	1	1.0000		1.0000
Localización	1	1.10	0.9091	1.10	0.9091	1.00	1.0000	1.20	0.8333		1.0000

DESCRIPCIÓN DE LAS CONSTRUCCIONES

ANEXO FOTOGRÁFICO

214-50504013680000-2026-U

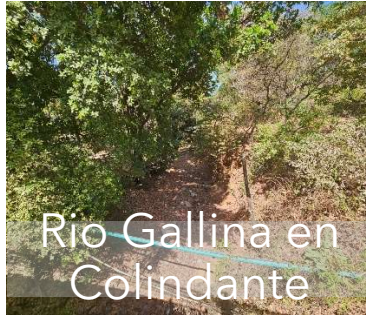
Rio Gallina en
Colindante

CALIFICACIÓN DE LIQUIDEZ AVALÚOS BIENES INMUEBLES			
Calificación de la Liquidez		MEDIA ALTA	
1	Informe de avalúo N°:	214-50504013680000-2026-U	Tipo: Urbano
2	Nombre del Exdeudor	BANCO NACIONAL DE COSTA RICA	Número de Exdeudor 6604-2
3	Nombre del Perito que valoró:	JOSE EFRAÍN MAZARIEGOS ZAMORA	Empresa: 0
4	Avalúo para:	Bienes temporales	Aplica revisión de fondo: NO
5	Monto del avalúo	250,490,681.17	Avalúo anterior: 227,114,847.14
6	EXPLICACION EN CASO ACEPTADO, RECHAZADO O CONDICIONADA LA RECOMENDACIÓN:		
7	EL INMUEBLE PRESENTA CONSTRUCCIONES EXISTENTES. NO SE OBSERVARON SERVIDUMBRES FISICAS QUE DEMERITEN EL BIEN. EL VALUADOR QUE FIRMA ESTE REPORTE NO SE HACE RESPONSABLE DE LA CALIDAD DE LAS CONSTRUCCIONES, DEFICIENCIAS CONSTRUCTIVAS, Y VICIOS OCULTOS PRESENTES EN LAS MISMAS. SE RECOMIENDA RECTIFICAR LINDEROS MEDIANTE PINES Y CERCAS, ESPECIALMENTE EN EL COLINDANTE NORTE YA QUE APARENTEMENTE EL RIO GALLINA SE ENCUENTRA SOCAVANDO EL TERRENO.		ACEPTAR
