| AVALÚO DE FINCA URBANA | | | | INFORME DE AVALÚO | |
| OFICINA | | 214 - DIRECCIÓN DE BIENES | | 214-202027407800-2025-U | |
| Localidad: | | Río Jesús | | | |
| 2FHH+582 San Ramón, provincia de Alajuela. 100 m. este del salón multiusos de Río Jesús, Santiago, San Ramón | | | | | |

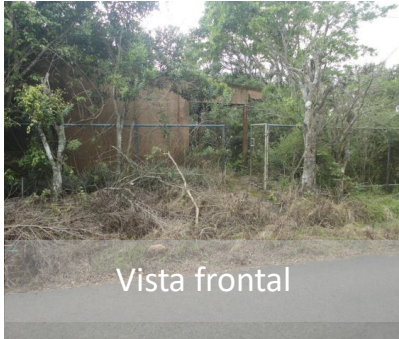
Vista frontal

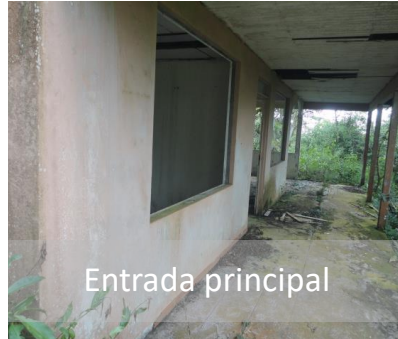
Entrada principal

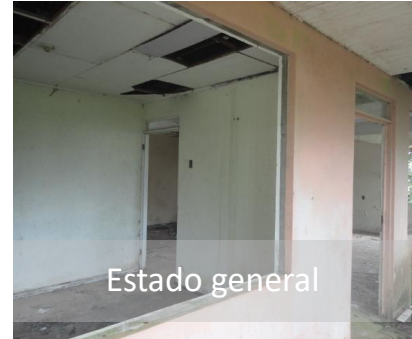
| DESCRIPCIÓN DE LAS CONSTRUCCIONES | | 214-20202027407800-2025-U |
|---|---|---|
| Existe una vivienda en estado de demolición, donde solamente existen paredes, cielo y techo dañados. Todo en muy mal estado. No se le asigna valor a la construcción por su muy mal estado. | | |

Estado general

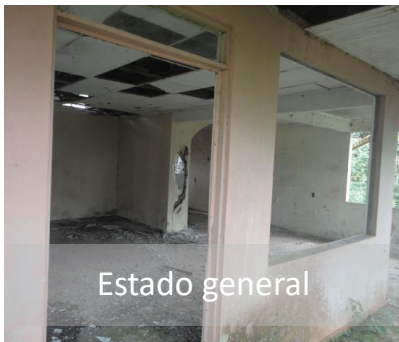
Estado general

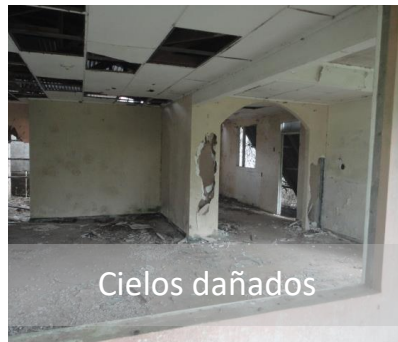
Cielos dañados

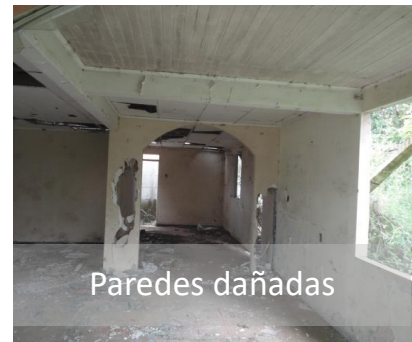
Paredes dañadas

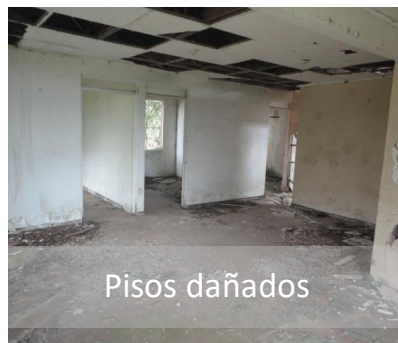
Pisos dañados
