| AVALÚO DE FINCA URBANA | | | | INFORME DE AVALÚO | |
| OFICINA | | 214 - DIRECCIÓN DE BIENES | | 214-20113039560000-2025-U | |
| De la esquina Noroeste de la plaza de Deportes de la Garita, 950m al Oeste sobre Ruta Nacional Primaria 3. Plus Code XMRC+H83, Provincia de Alajuela, La Garita, Costa Rica | | | | | |

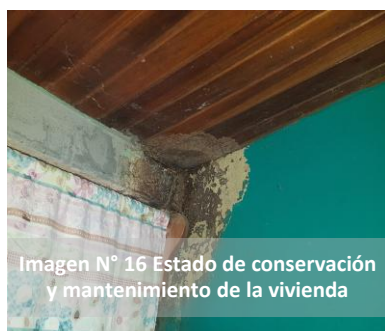
| DESCRIPCIÓN DE LAS CONSTRUCCIONES | | 214-20113039560000-2025-U | |
|---|---|---|---|
| Aposentos | Casa: Cochera, sala, comedor, cocina, pilas, 2 dormitorios con baño cada uno | Paredes | Regular Cielos Deficiente |
| Baños | Con piezas económicas y sin enchape de paredes | Pisos | Regular Cubierta Deficiente |

Imagen N° 16 Estado de conservación y mantenimiento de la vivienda

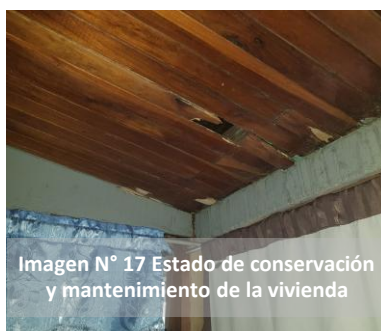
Imagen N° 17 Estado de conservación y mantenimiento de la vivienda

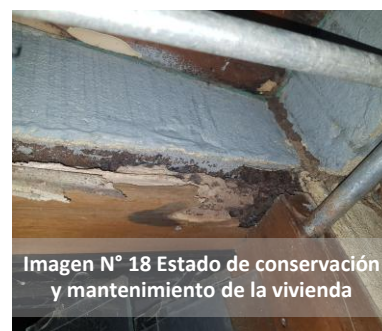
Imagen N° 18 Estado de conservación y mantenimiento de la vivienda

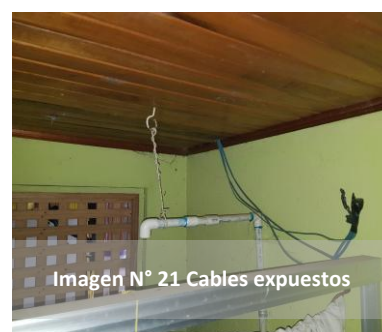
Imagen N° 21 Cables expuestos

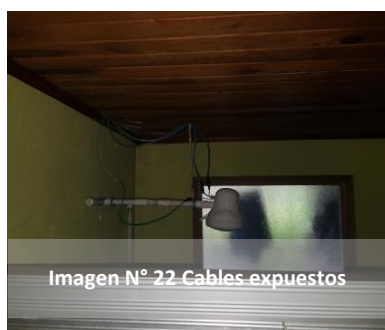
Imagen N° 22 Cables expuestos

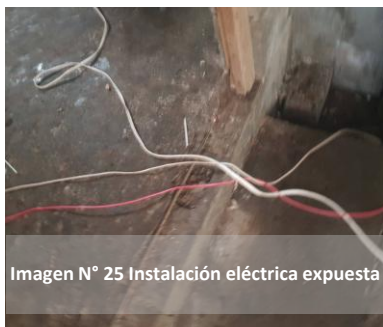
Imagen N° 25 Instalación eléctrica expuesta

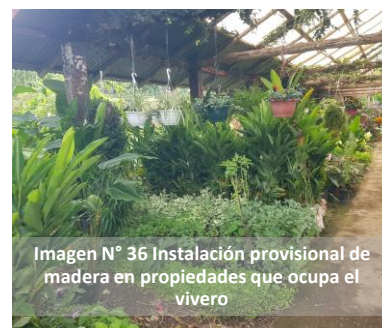
Imagen N° 36 Instalación provisional de madera en propiedades que ocupa el vivero
