AVALÚO DE FINCA URBANA VÍA MERCADO			INFORME DE AVALÚO		
OFICINA	214 - DIRECCIÓN DE BIENES		214-21001051459800-2026-U		
PROPÓSITO DEL AVALÚO	AVALUO DE VIVIENDA				
<b>NOMBRE SOLICITANTE (S)</b>					
QUIROS	QUESADA	DIEGO ARMANDO		Céd. Identidad 205910885	
<b>NOMBRE PROPIETARIO (S)</b>					
BANCO NACIONAL	DE COSTA	RICA	Céd. Jurídica 4000001021		Proporción de Derechos 100%
<b>UBICACIÓN DEL BIEN</b>					
Provincia:	02 - ALAJUELA				
Cantón:	10 - SAN CARLOS				
Distrito:	01 - CIUDAD QUESADA				
Localidad:	GAMONALES				
<b>DIRECCIÓN EXACTA</b>					
DEL TANQUE DE AGUA 175 M OESTE Y 185 M NORTE, MANO DERECHA.					
<b>REGISTRO Y ÁREA DE LA FINCA</b>					
Inscripción de la Finca				Según el Plano	
Plano de catastro N°	2-1658280-2013			226.00 m2	
Identificador Predial	21001051459800			226.00 m2	
Diferencia de medidas	Porcentaje:	0.00%	0.00 m2	Demasía	NO
<b>AVALÚO</b>					
VALOR DEL TERRENO					¢16,538,454.00
VALOR DE LAS CONSTRUCCIONES					¢49,761,718.00

ANEXO FOTOGRAFICO

214-21001051459800-2026-U

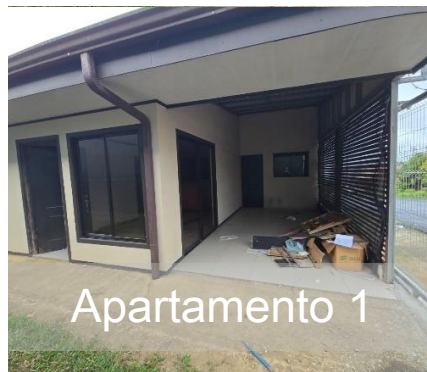
Apartamento 1

**Apartamento #1 (zona frontal del terreno).**

- Cable eléctrico expuesto en termoducha.
- Registro para acceso al cielo raso, defectuosa y con deficiente presentación.
- Presencia de escombros en área de corredor.

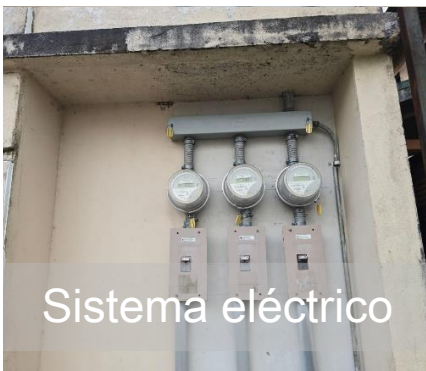
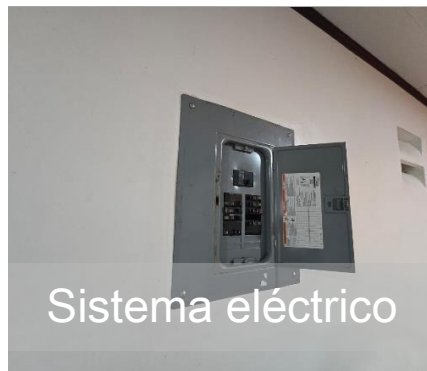
Sistema eléctrico

- Revisar, reparar ó sustituir elementos como canoas, botaguas y cubierta; esto debido a que se observan muy oxidados.
- Revisar sistema eléctrico general, en especial acometidas eléctricas, presentan tubos para sistema a tierra sin correcta unión; tubo de acometida hacia cada apartamento en PVC presenta decoloración y riesgos en caso de rotura, según normativa deberían estar en metal y según listado.

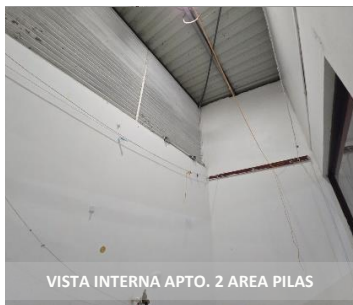
VISTA INTERNA APTO. 2 AREA PILAS

- Partes de cables eléctricos expuestos en áreas de pilas, zona de tapicheles y en termoducha.
- No cuenta con tapa de registro para el cielo raso.
