| AVALÚO DE FINCA URBANA | | | | INFORME DE AVALÚO | |
| OFICINA | 214 - DIRECIÓN DE BIENES | | SIPCO | 21542 | 214-70306013640200-2026-U |
| Limon, Siquirres, La Alegría. De la Ferreteria Smith 20 mts al este, 19 mts al sur a mano derecha , terreno con edificación cerrada con cortinas hierro. | | | | | |

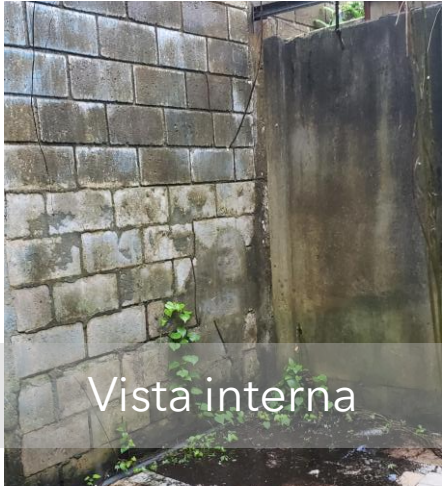
Vista interna

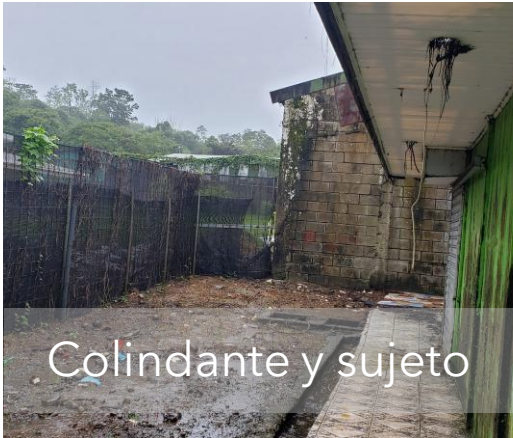
Colindante y sujeto

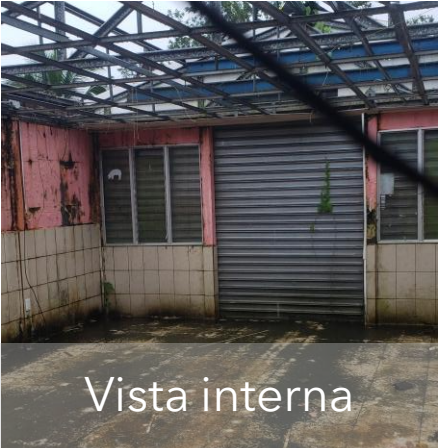
Vista interna

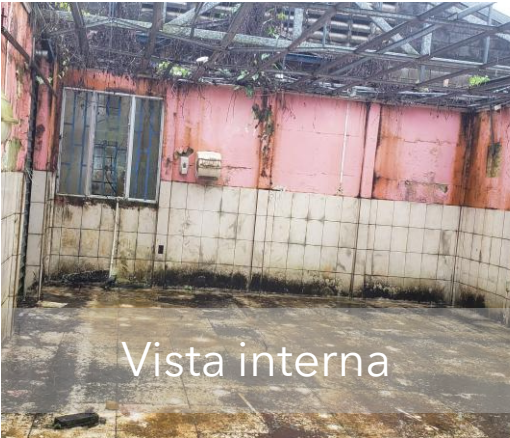
Vista interna

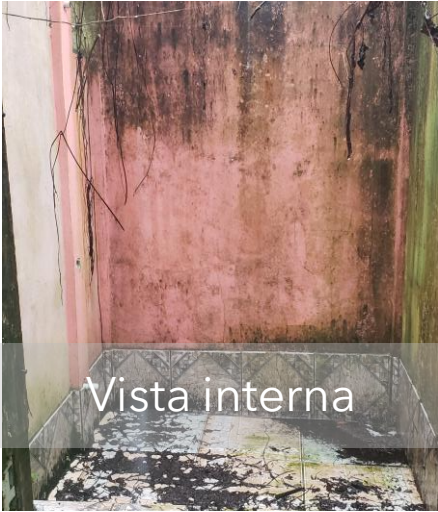
Vista interna

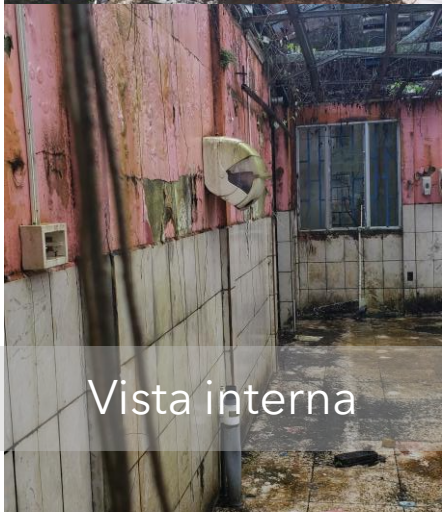
Vista interna

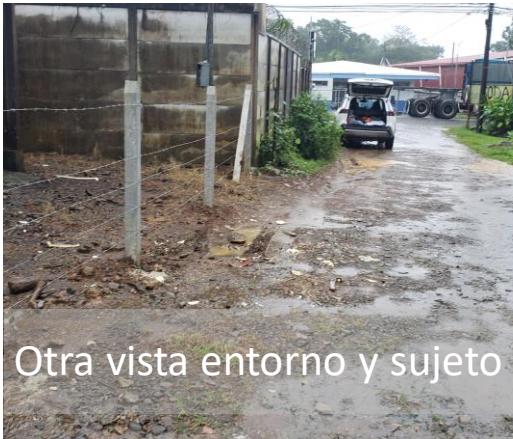
Otra vista entorno y sujeto

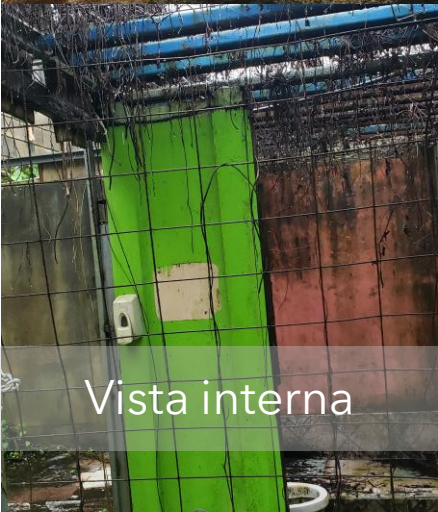
Vista interna

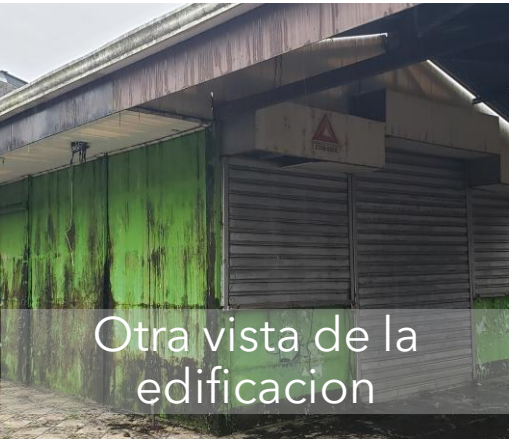
Otra vista de la  
edificacion
