| AVALÚO DE FINCA RURAL | | INFORME DE AVALÚO | |
| OFICINA | 214 - DIRECCIÓN DE BIENES | 214-30202015219300-2025-R | |
| PROPÓSITO DEL AVALÚO | Actualización Bien Reposeído | | |
| Localidad: | Las Mesitas | | |

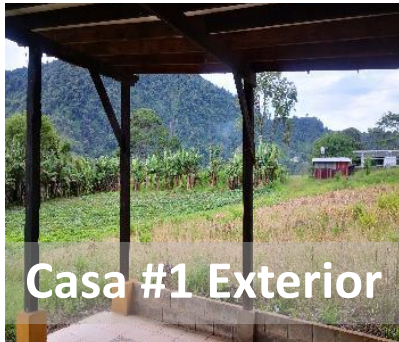
- La primera vivienda no presenta cielos, puertas, mueble de cocina, se presume que se dañó el sistema eléctrico y por tanto se considera que presenta un regular estado de conservación.
- Existe una segunda vivienda de madera la cual al encontrarse para demoler no se consideró en el presente informe.
- El galpón presenta mucha corrosión y al no contar con mantenimiento se considera en mal estado de conservación.
- La porqueriza al igual que el galpón no cuenta con mantenimiento y hay secciones donde se presume se removieron láminas de HG y otros elementos que hoy no existen en relación a lo observado en el avalúo aportado.

Casa #1 Exterior

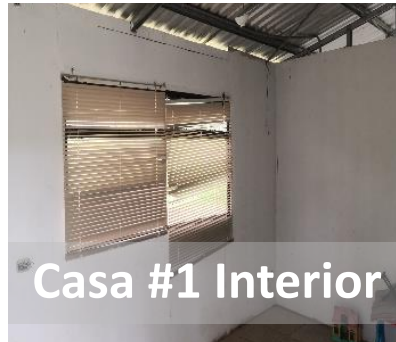
Casa #1 Interior

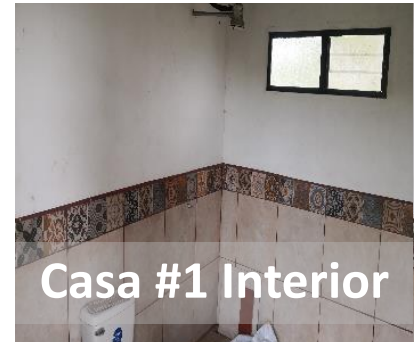
Casa #1 Interior

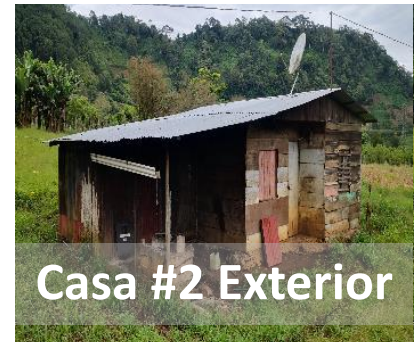
Casa #2 Exterior

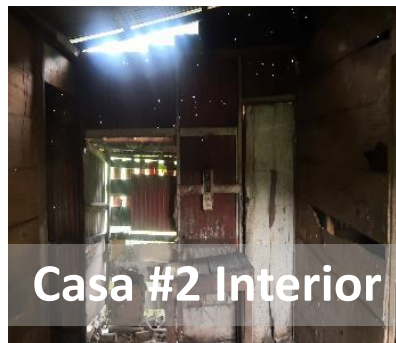
Casa #2 Interior
