| AVALÚO DE FINCA URBANA | | | | INFORME DE AVALÚO | |
| OFICINA | | 214 - DIRECCIÓN DE BIENES | | 214-20112047455700-2025-U | |
| De la plaza de deportes de Tambor, 360 m al NE y 150 m al S. 2QQ7+72V Tambor, Provincia de Alajuela | | | | | |

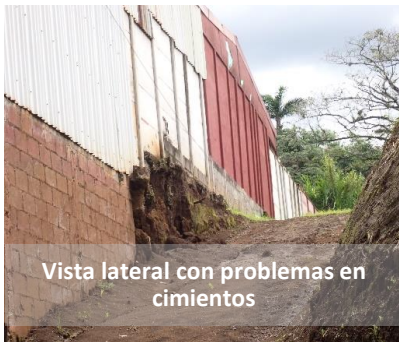
| DESCRIPCIÓN DE LA FINCA Y DE SU ENTORNO | | | | 214-20112047455700-2025-U | |
|---|---|---|---|---|---|
| Se tiene lote sobre nivel de calle, que se hizo movimiento de tierras para hacer primer nivel cochera y segundo nivel terraza y atrás el resto, se tiene talud al oeste o corte, que tiene parte del cimientto expuesto, no se tiene seguridad de la distancia al punto de amarre. Parece que lo que hay es una quebrada, no se observa riesgo. 2QQ7+72V Tambor, Provincia de Alajuela | | | | | |

Vista lateral con problemas en cimientos

| AVALÚO DE FINCA URBANA | | | | INFORME DE AVALÚO | |
|---|---|---|---|---|---|
| OBSERVACIONES GENERALES | | Se recomienda replantear, certificar que el lote cumple al 100% con el plano, sobre todo por la referencia a esquina. y corregir cimientos y calidad constructiva, por cimientos expuestos y combinación de construcciones, se tiene el sistema eléctrico parcialmente entubado, se debe de entubar y tapar cajas al 100%. | | | |

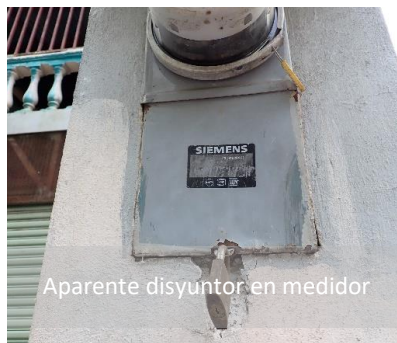
Aparente disyuntor en medidor
