AVALÚO DE FINCA URBANA		INFORME DE AVALÚO	
<b>OFICINA</b>	214 - DIRECCIÓN DE RECURSOS MATERIALES	214-10501050162000-2025-U	
<b>PROPÓSITO DEL AVALÚO</b>	AVALÚO BIENES ADQUIRIDOS		
<b>NOMBRE SOLICITANTE (S)</b>			
BANCO NACIONAL DE COSTA RICA			Céd. Jurídica 4-000-001021
<b>NOMBRE PROPIETARIO (S)</b>			
BANCO NACIONAL DE COSTA RICA			Céd. Jurídica 4-000-001021      100,00%
<b>UBICACIÓN DEL BIEN</b>			
Provincia:	01 - SAN JOSE		
Cantón:	05 - TARRAZU		
Distrito:	01 - SAN MARCOS		
Localidad:	SANTA CECILIA		
<b>DIRECCIÓN EXACTA</b>			
300 m NE de la esquina SO del Liceo de Tarrazú y y 25 m SE. Vivienda costado izquierdo. Plus Code: MXCG+R4V San Marcos, San José.			
<b>REGISTRO Y ÁREA DE LA FINCA</b>			
Inscripción de la Finca			Según el Registro y el Plano
Plano de catastro N°	<b>SJ-1261956-2008</b>	151,95 m2	
Identificador Predial	<b>10501050162000</b>	151,95 m2	
Zona Catastrada	-	90,22 m2	
Diferencia de medidas	Porcentaje:	0,00%	0,00 m2      Demasía      NO

214-10501050162000-2025-U

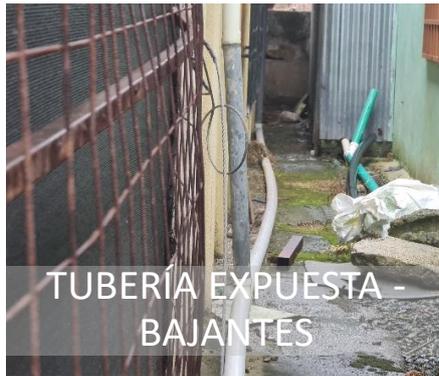
TUBERÍA EXPUESTA -  
BAJANTES

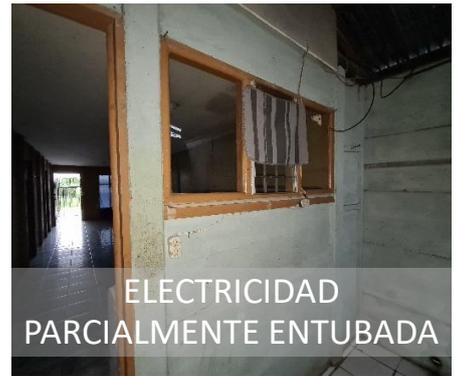
ELECTRICIDAD  
PARCIALMENTE ENTUBADA

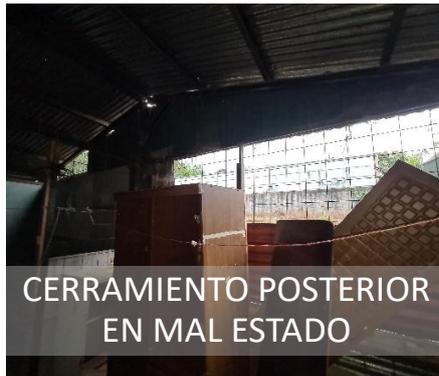
CERRAMIENTO POSTERIOR  
EN MAL ESTADO

Estado de la edificación:		Avance:	
<b>PROYECTOS DE CONSTRUCCIÓN</b>			
Etapas	% de avance	Detalle de avance esperado	Se recomienda un primer giro para construcción:
1			
2			Equivalente al:
3			del monto del crédito destinado a construcción
<b>OBSERVACIONES</b>			
La vivienda corresponde a un modelo prefabricado de diseño sencillo y con acabados de baja calidad. Presenta deficiencias que requieren mejoras en la instalación eléctrica (mejoras en circuitos, entubado, interruptor principal, instalación de medidor), acabados en general y mejoras en el cerramiento posterior. Además, debido a la presencia de ventanas en la fachada lateral, se recomienda la construcción de una tapia perimetral.
