AVALÚO DE FINCA EN CONDOMINIO

INFORME DE AVALÚO

OFICINA	214 - DIRECCIÓN DE BIENES	214-1090300298810f-2025-C
PROPÓSITO DEL AVALÚO	avaluo bienes temporales	
	NOMBRE SOLICITANTE (S)	
BANCO NACIONAL DE COSTA RICA		Céd. Jurídica 4-000-001021
	NOMBRE PROPIETARIO (S)	Proporción de Derechos
COCI CLOSET IBERICA SOCIEDAD ANONIMA 8184-1		Céd. Jurídica 3-101-363918 100%

Provincia: 01 - SAN JOSE
 Cantón: 09 - SANTA ANA
 Distrito: 03 - POZOS
 Localidad: Condominio Alto de Pereira

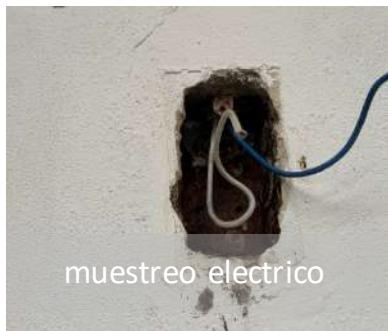
muestreo electrico

Se observó la ausencia de luminarias en diversas áreas. Se recomienda su instalación y una revisión general del sistema eléctrico, ya que se encontraron cajas octogonales sin tapa, lo cual representa un riesgo de seguridad.

Revisión completa y reparación del sistema eléctrico.
