AVALÚO DE FINCA URBANA			INFORME DE AVALÚO	
OFICINA	214 - DIRECCIÓN DE BIENES		214-70103003400400-2025-U	
PROPÓSITO DEL AVALÚO	ESTIMAR EL VALOR FISICO			
NOMBRE CLIENTE (S)				
ZAVALETA	MARINOS	FELIX	Céd. Identidad 8-0075-0303	
NOMBRE PROPIETARIO (S)				
BANCO	NACIONAL	DE COSTA RICA	Céd. Jurídica 4-000-001021	Proporción de Derechos 100%
UBICACIÓN DEL BIEN				
Provincia:	07 - LIMON			
Cantón:	01 - LIMON			
Distrito:	03 - RIO BLANCO			
Localidad:	Plus code XVQ8+3XX Limón			
DIRECCIÓN EXACTA				
Liverpool, de la entrada principal ruta 32, 522m suroeste, mano derecha. Plus code XVQ8+3XX Limón				
REGISTRO Y ÁREA DE LA FINCA				
Inscripción de la Finca	Plano de catastro N°		Según el Plano	
Identificador Predial	L-0679146-1987		621,80 m2	
Diferencia de medidas	Porcentaje:	0,00%	621,80 m2	0,00 m2 Demasia NO
AVALÚO				
VALOR DEL TERRENO				¢17 846 281,80
VALOR DE LAS CONSTRUCCIONES				¢51 330 322,00
VALOR TOTAL DEL BIEN				¢69 176 603,80

ANEXO FOTOGRAFICO

214-70103003400400-2025-U

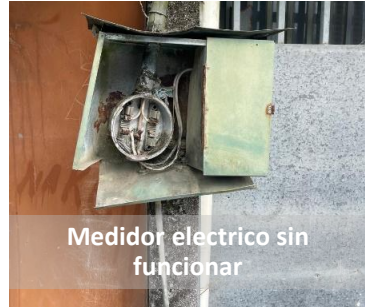
Medidor electrico sin funcionar

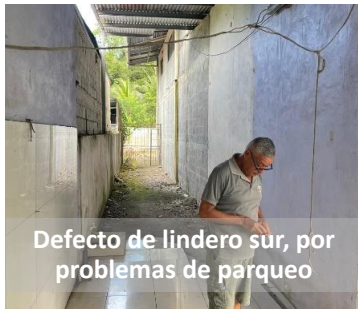
Defecto de lindero sur, por problemas de parqueo

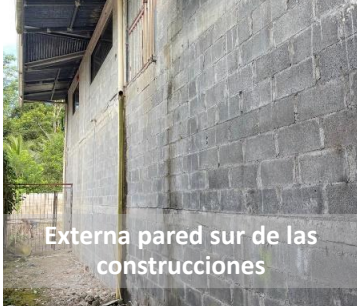
Externa pared sur de las construcciones

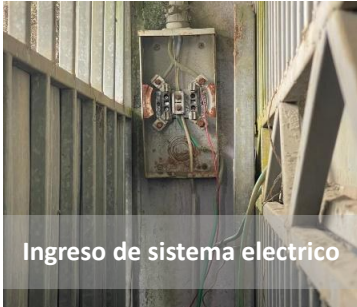
Ingreso de sistema electrico

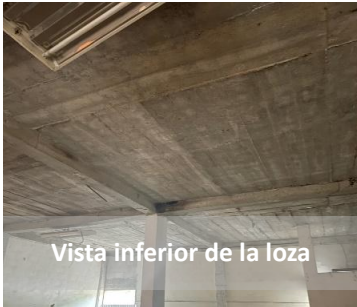
Vista inferior de la loza

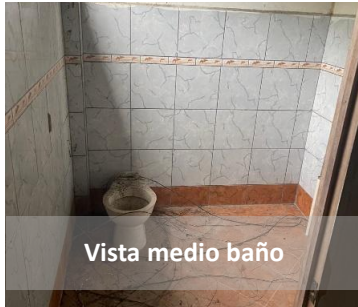
Vista medio baño

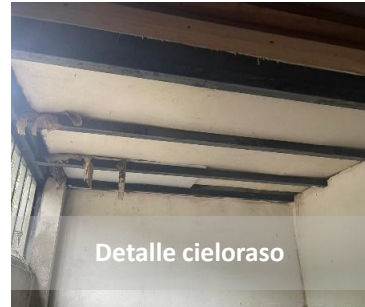
Detalle cieloraso
