AVALÚO MÚLTIPLE FINCAS EN CONDOMINIO		INFORME DE AVALÚO	
OFICINA	214 - DIRECCIÓN DE BIENES	Nº Informe detallado en hoja de FILIALES	
PROPÓSITO DEL AVALÚO	avaluo de apartamento en condominio con parqueo y bodega		
NOMBRE SOLICITANTE (S)			
BANCO NACIONAL DE COSTA RICA	.	Céd. Jurídica	4000-001021
NOMBRE PROPIETARIO (S)			
BANCO NACIONAL DE COSTA RICA	.	Céd. Jurídica	4000-001021
		Proporción de Derechos	100%
UBICACIÓN DEL BIEN			
Provincia:	01 - SAN JOSE		
Cantón:	02 - ESCAZU		
Distrito:	03 - SAN RAFAEL		
Localidad:	ESCAZU		
DIRECCIÓN EXACTA			
DEL CRUCE DE LA ANTIGUA PACO 300 M AL ESTE			
REGISTRO Y ÁREA DE LA FINCA			
Inscripción de	la Finca Filial	Id. Predial Finca Matriz:	1020300016660M
Según	el Registro y el Plano	Id. Predial Finca Madre:	10203000506700
TIPO DE CONDOMINIO	Vertical	Otras Áreas m2	
USO	<u>Habitacional con Construcción</u>	Finca Madre:	21 215,28
		Finca Matriz:	21 215,28
		Áreas Privativas:	12 199,31

ANEXO FOTOGRAFICO

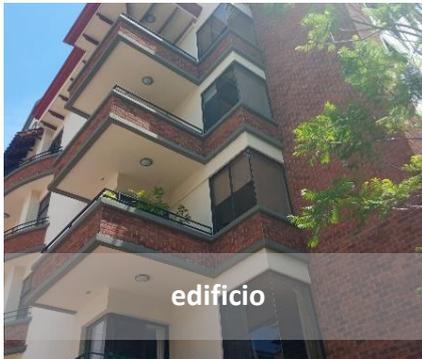
edificio

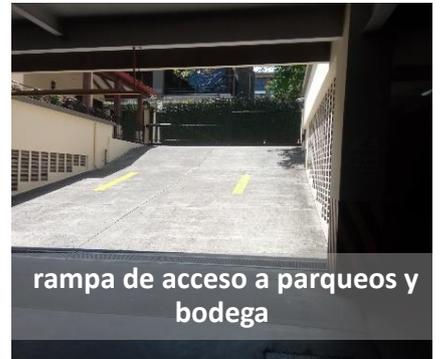
rampa de acceso a parqueos y bodega

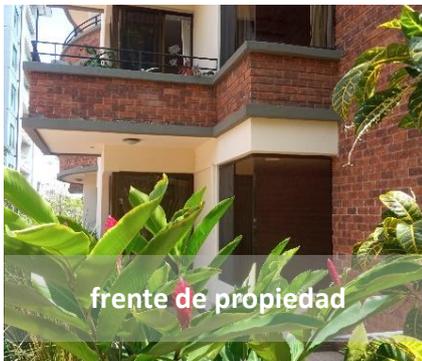
frente de propiedad

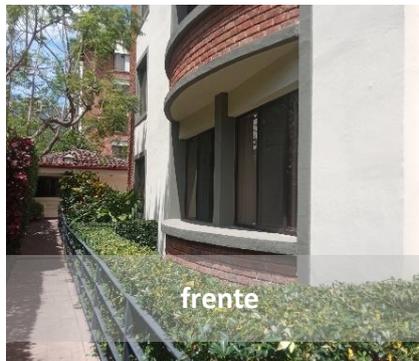
frente

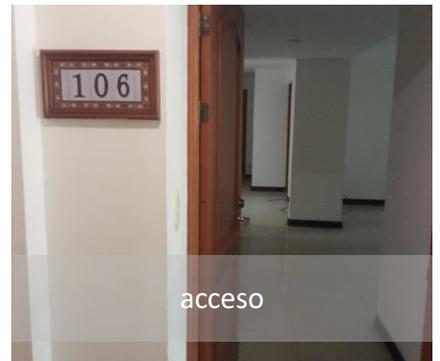
acceso

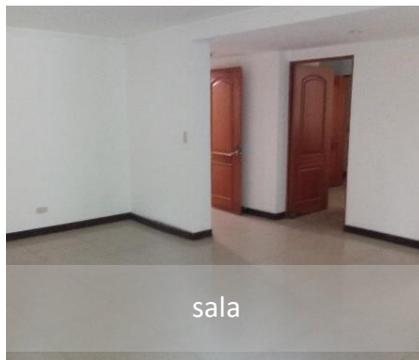
sala
