**AVALÚO DEL TERRENO**

214-50501013359300-2026-U

**DESCRIPCIÓN DE LAS CONSTRUCCIONES**

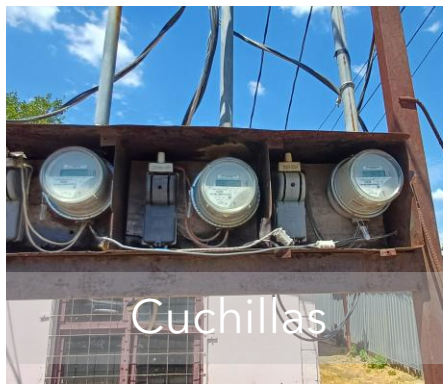
Se encuentra que el sistema eléctrico de las viviendas está en mal estado, se localizan cuchillas como medio de desconexión principal. Se recomienda sustituir las mismas por breaker. Se localizan conectores octogonales sin tapa y tramos del sistema eléctrico sin entubar.

Cuchillas

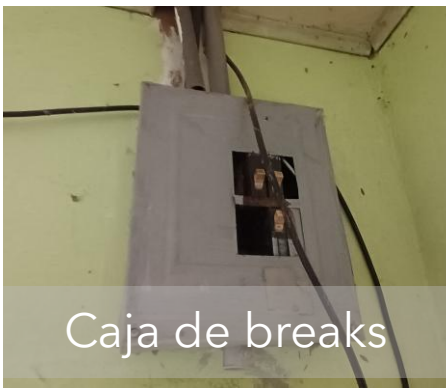
Caja de breaks

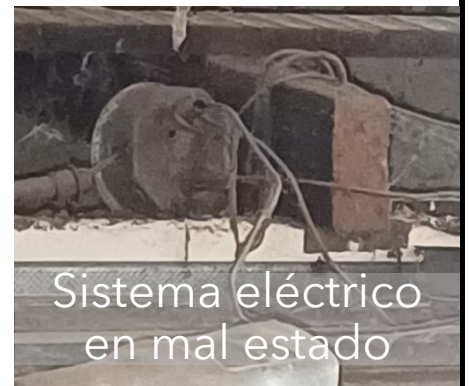
Se encuentra que el sistema eléctrico de las viviendas está en mal estado, se localizan cuchillas como medio de desconexión principal. Se recomienda sustituir las mismas por breaker. Se localizan conectores octogonales sin tapa y tramos del sistema eléctrico sin entubar.

Sistema eléctrico en mal estado
