| AVALÚO DE FINCA URBANA | | | | INFORME DE AVALÚO | |
| OFICINA | 214 - DIRECCIÓN DE BIENES | | | 214-50902021104500-2025-U | |
| 230 METROS AL NORTE DE LA ESTACIÓN DE BOMBEROS. 2P8R+P7X Nandayure, Provincia de Guanacast | | | | | |

ANEXO FOTOGRÁFICO

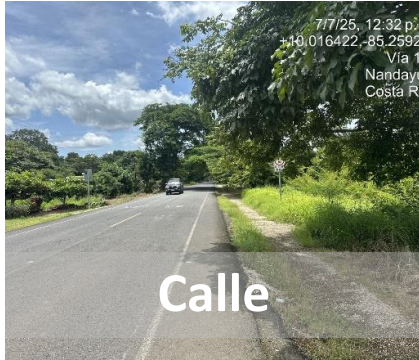
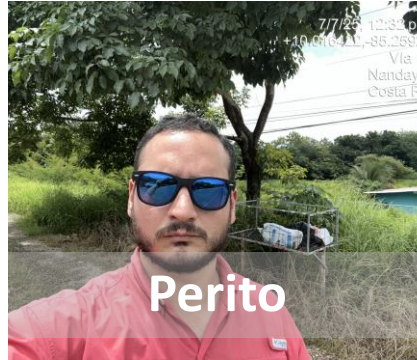
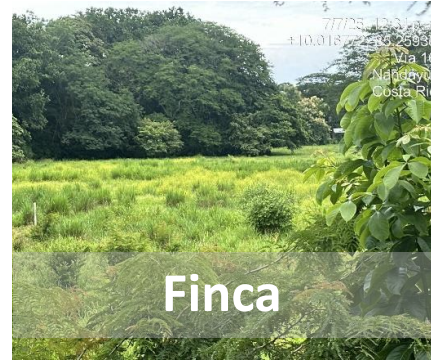
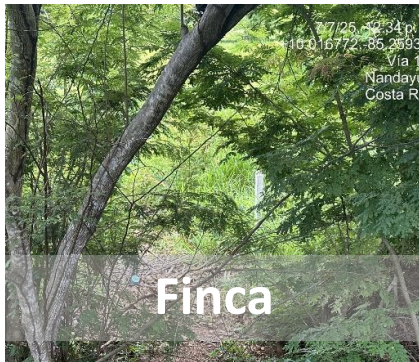
| DESCRIPCIÓN DE LA FINCA Y DE SU ENTORNO | | | | 214-50902021104500-2025-U | |
|---|---|---|---|---|---|
| <p>La propiedad se encuentra en la Santa Rita de Nandayure, al frente de la propiedad se encuentran los servicios públicos básicos (electricidad y agua). Se desconoce la disponibilidad de los servicios.</p> <p>La propiedad se encuentra a unos 2 metros por debajo del nivel de calle.</p> <p>El día de la visita la propiedad presenta malezas de alta lo cual imposibilita la inspección visual, por lo cual no me hago responsable si el lote posee vicios ocultos. Se recomienda la limpieza del lote.</p> | | | | | |

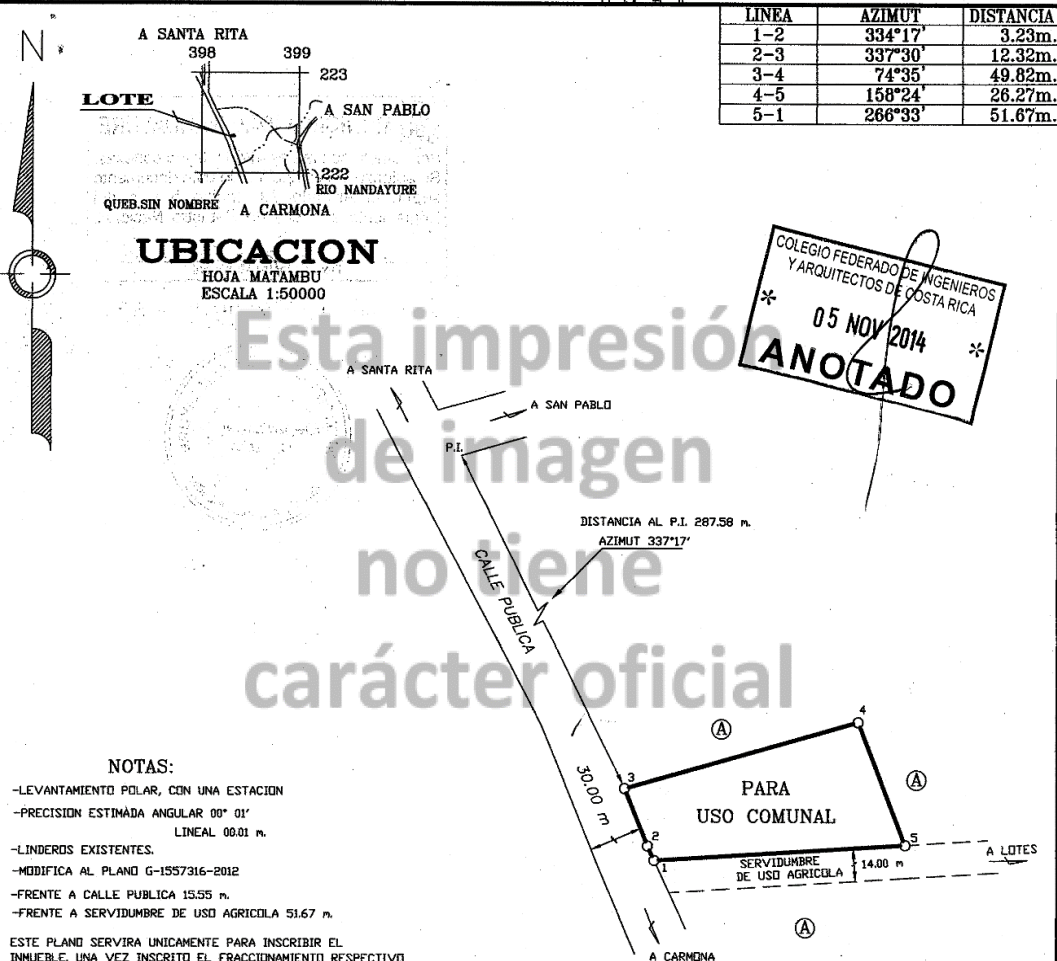
**PLANO DE CATASTRO**

| AREA<br>1030 m. <sup>2</sup> | | DISTRITO 02 SANTA RITA | | |
| FOLIO<br>26 | ESCALA<br>1:1000 | ARCHIVO No. | FECHA<br>AGOSTO - 2014 | |
