| AVALÚO DE FINCA URBANA | | | | INFORME DE AVALÚO | |
| OFICINA | 214 - DIRECCIÓN DE BIENES | | SIPCO | 16671 | 214-30603010704100-2026-U |
| PROPÓSITO DEL AVALÚO | | Bienes Temporales | | | |
| De la iglesia Santa Terresa 450 m al este y 1 km al sur | | | | | |

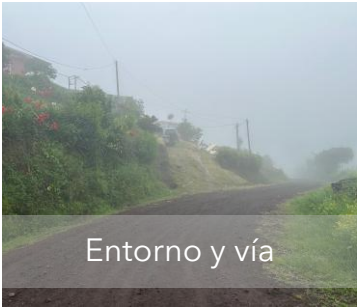
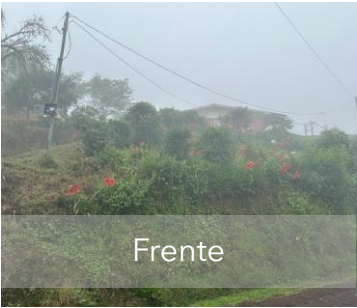
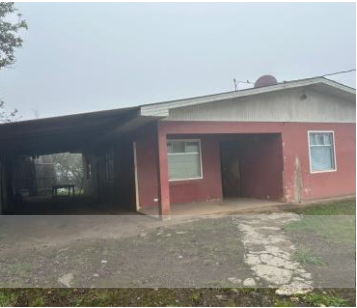
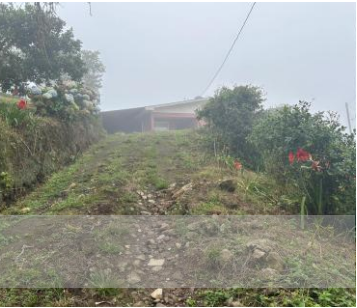
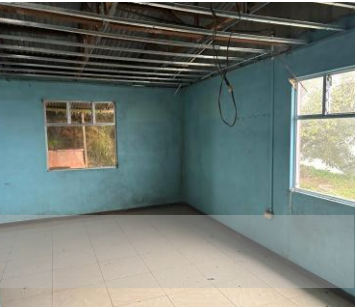
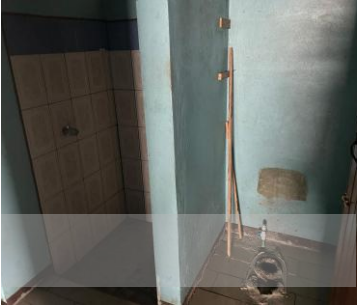
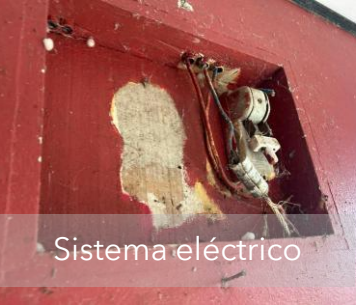
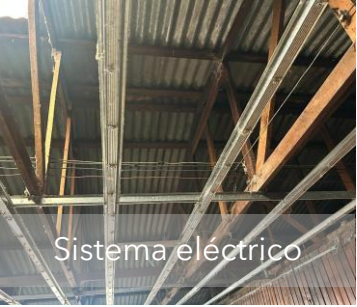
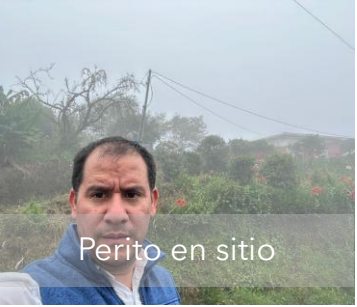
| AVALÚO DE FINCA URBANA | | | | INFORME DE AVALÚO | |
|---|---|---|---|---|---|
| OBSERVACIONES GENERALES | | La edificación se encuentra totalmente desmantelada, desocupada y con aparentes señales de vandalismo. La propiedad presenta un muy mal estado de conservación, requiriendo reparaciones importantes en acabados y sistemas electromecánicos. Se desconoce el estado y disponibilidad de los servicios públicos. Asimismo, se recomienda realizar levantamiento topográfico para verificación de linderos y descartar posible invasión de aleros y canoas en la propiedad colindante sur. | | | |

| DESCRIPCIÓN DE LAS CONSTRUCCIONES | | 214-30603010704100-2025-U | |
|---|---|---|---|
| Se trata de una vivienda que al momento de la visita estaba deshabitada y en estado de abandono. Se requiere de reparaciones importantes en acabados. Sistema eléctrico desmantelado y sin entubar. Los baños no cuentan con la losa sanitaria. No hay mueble de cocina. Bajo estas condiciones la vivienda no es habitable. | | | |

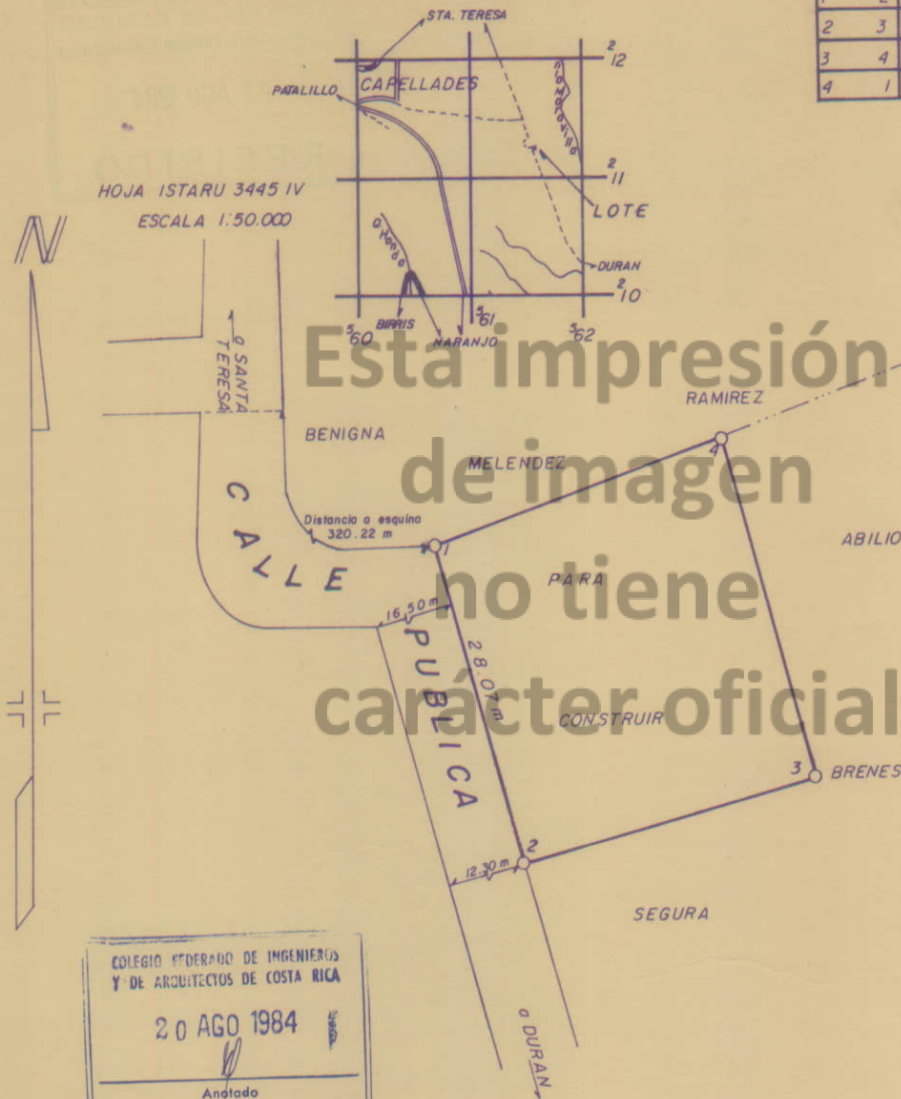
**"LOCALIZACION"**

| LINEA | RUMBO | DIST. |
| 1 2 | S15° | 55'E 28.07 |
| 2 3 | N74° | 55'E 27.10 |
| 3 4 | N15° | 45'W 29.91 |
| 4 1 | S71° | 02'W 27.23 |

Se establecieron los linderos del punto 2 al punto 1  
Levantamiento con teodolito y cinta.  
Método usado polar con radiales a los vértices.  
Poligonal abierta.
