| AVALÚO DE FINCA EN CONDOMINIO | | | | INFORME DE AVALÚO | |
| OFICINA | | 214 - DIRECCIÓN DE BIENES | | 214-2010100204080F-2025-C | |
| Mall Internacional, FF 29. 2Q4Q+Q2Q Alajuela, Provincia de Alajuela | | | | | |

| AVALÚO DEL TERRENO | | | | | | 214-2010100204080F-2025-C | | | | | | |

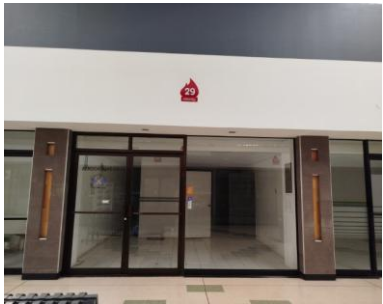
| 16 Acceso Común hacia el Sureste | 17 Acceso hacia el Este | 18 Vista Frontal FF 29 |

Se recomienda tomar esta propiedad y la propiedad colindante al Norte finca 2-0020409-F-000 como garantía conjunta, debido a la dependencia funcional que presentan, ya que cuenta con un solo medidor para ambas fincas y el ingreso a parte de la edificación del primer nivel y al mezanine de la finca colindante al Norte se realiza por el bien en estudio.

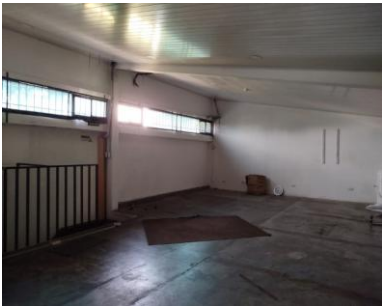
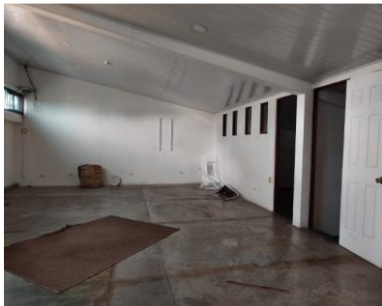
| 31 Mezanine | 32 Mezanine | 33 Mezanine |

El Plano Catastrado indica un área de mezanine de 30 m2, sin embargo, de acuerdo a las medidas realizadas en sitio, cuenta con un área de 46 5 m2.

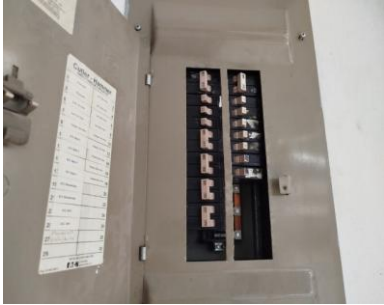
| 37 Mezanine - Oficina | 38 Mezanine - Oficina | 39 Tablero Eléctrico |

<table><tr> <td>Entubado Conduit</td> <td>SI</td> <td>TOTAL</td> </tr><tr> <td>Caja breaker</td> <td>SI</td> <td></td> </tr><tr> <td>Interruptor</td> <td colspan="2">Fusible</td> </tr><tr> <td>Estado General</td> <td colspan="2">Regular</td> </tr></table>

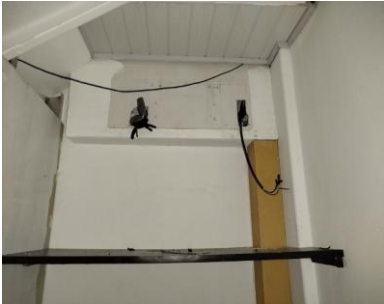
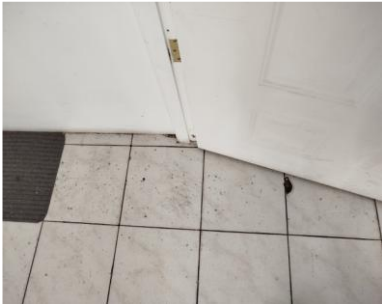
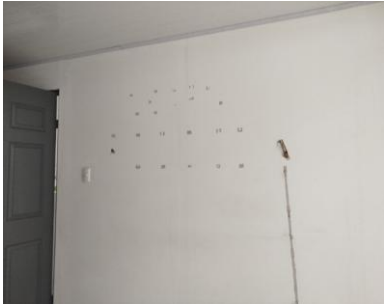
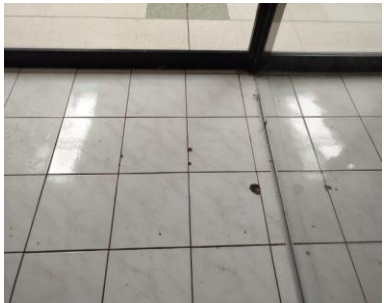
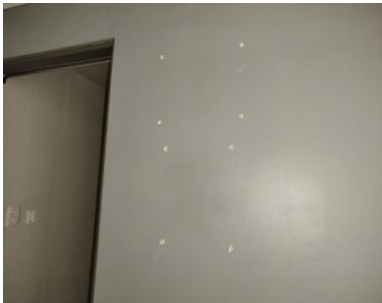
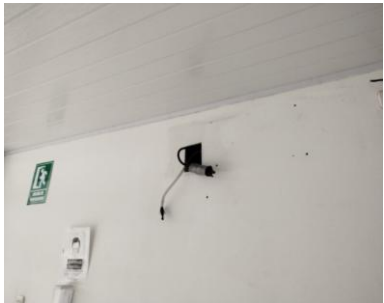
| 40 Estado de conservación | 41 Estado de conservación | 42 Estado de conservación |

**Fisuras**      **Apreciación visual de desplome**  
Repellos Ninguno      Paredes Ninguno      Pisos Ninguno      Cielos Ninguno  
Pisos

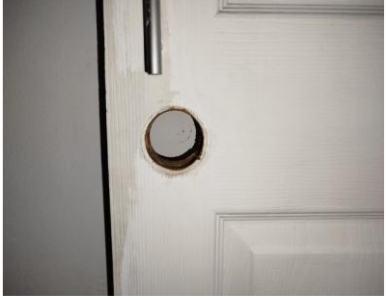
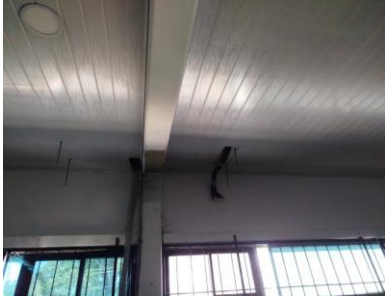
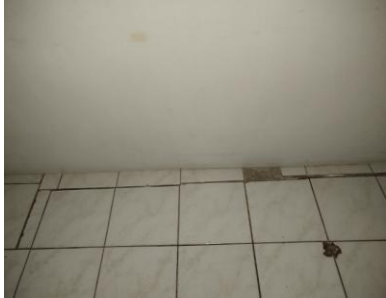
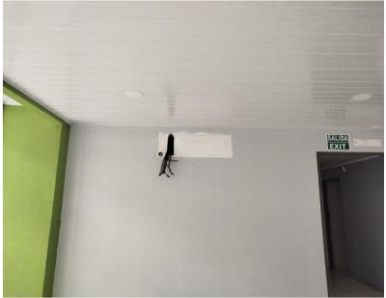
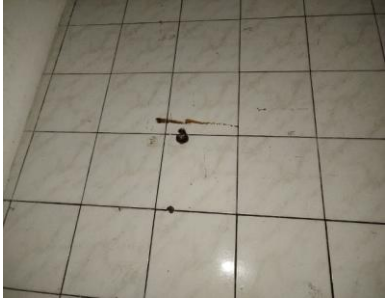
| 28 Mezanine - Oficina | 29 Estado de Conservación | 30 Estado de Conservación |
| 31 Estado de Conservación | 32 Estado de Conservación | 33 Estado de Conservación |
