| AVALÚO DE FINCA URBANA | | | | INFORME DE AVALÚO | |
| OFICINA | | 214 - DIRECCIÓN DE BIENES | | 214-60701012300300-2026-U | |
| PUNTARENAS, GOLFITO, LA MONA, URBANIZACION DANIEL HERRERA BLOQUE E LOTE 10 ,DEL ABASTECEDOR EL BUEN PRECIO 75 METROS OESTE. | | | | | |

# **AVALÚO DE LAS CONSTRUCCIONES**

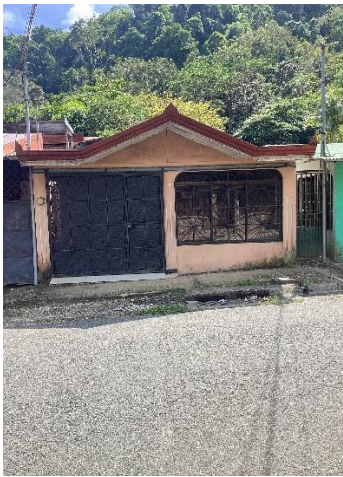
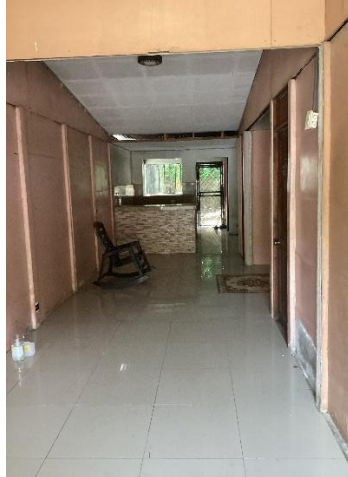
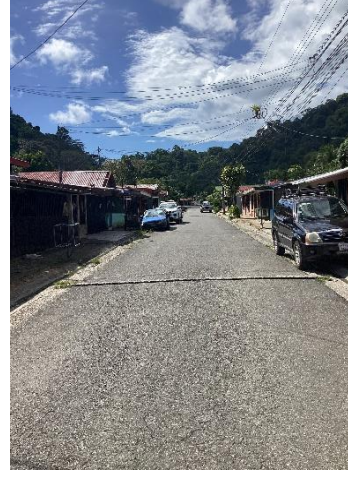
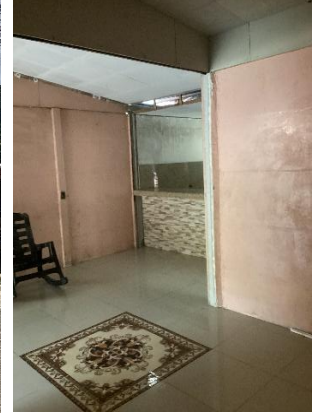
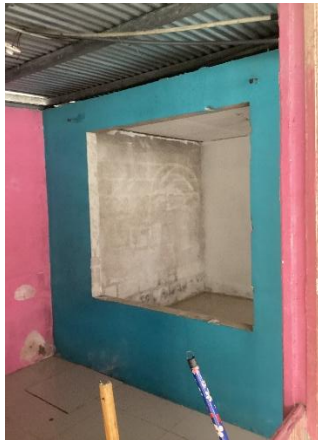
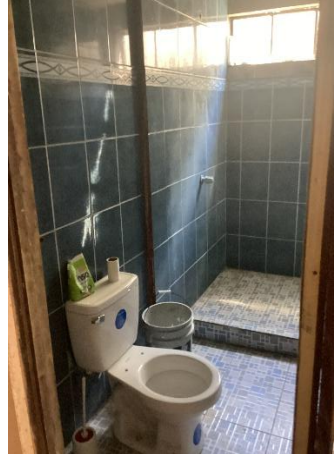
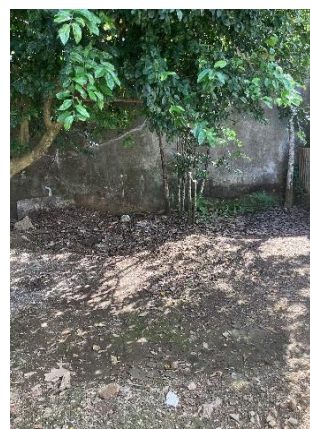
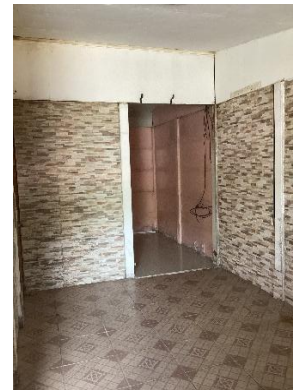
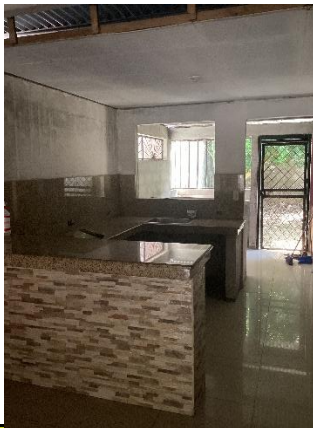
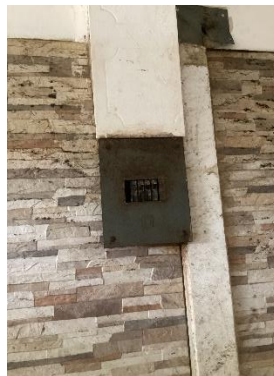
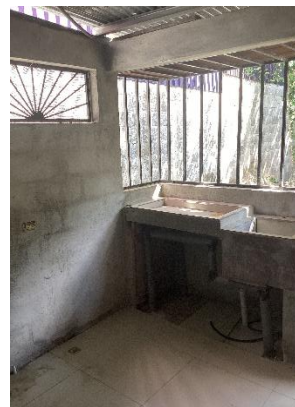
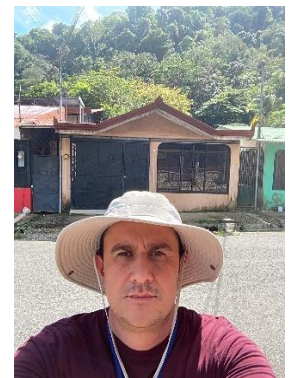
**ANEXO FOTOGRÁFICO**

Repellos LevePisos Leve

Paredes LevePisos LeveCielos Leve

Vivienda en regulares condiciones, sistema prefabricado columnas y baldosas, la instalación eléctrica está en muy malas condiciones, no posee puertas internas, algunas paredes internas están incompletas, no cuenta con lavatorio del baño. No posee ventanas. Piso cerámico y cielo raso de fibrocemento (parcial). En apariencia se le ha sustraído algunos elementos internos de la vivienda. Canoas y bajantes en mal estado.
