AVALÚO DE FINCA URBANA		INFORME DE AVALÚO	
OFICINA 214 - DIRECCIÓN DE BIENES		214-20213053685200-2025-U	
PROPÓSITO DEL AVALÚO BIENES ADJUDICADOS			
NOMBRE EXDEUDOR (S)			
FERNANDEZ ZUÑIGA	JAVIER ROLANDO	Céd. Identidad 2-0573-0117	
NOMBRE SOLICITANTE (S)			
BANCO NACIONAL DE COSTA RICA		Céd. Jurídica 4-000-001021	
NOMBRE PROPIETARIO (S)		Proporción de Derechos	
BANCO NACIONAL DE COSTA RICA		Céd. Jurídica 4-000-001021	100%
UBICACIÓN DEL BIEN			
Provincia:	02 - ALAJUELA		
Cantón:	02 - SAN RAMON		
Distrito:	13 - PEÑAS BLANCAS		
Localidad:	ORQUIDEA		
DIRECCIÓN EXACTA			
De Cabañas Sueños del Arenal, 92m oeste. Plus code F939+76R San Ramón, Provincia de Alajuela.			
REGISTRO Y ÁREA DE LA FINCA			
Inscripción de la Finca	Según el Plano		
Plano de catastro N°	A-1842811-2015	3 042,00 m2	
Identificador Predial	20213053685200	3 042,00 m2	
Diferencia de medidas	Porcentaje: 0,00%	0,00 m2	Demasia NO
AVALÚO			
VALOR DEL TERRENO			€88 592 166,00

**DESCRIPCIÓN DE LAS CONSTRUCCIONES** 214-20213053685200-2025-U

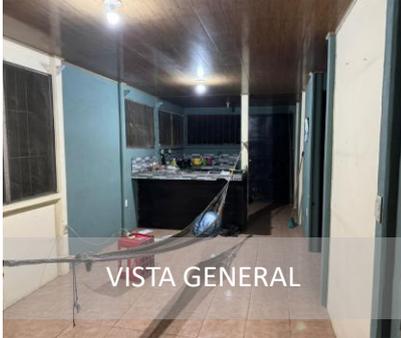
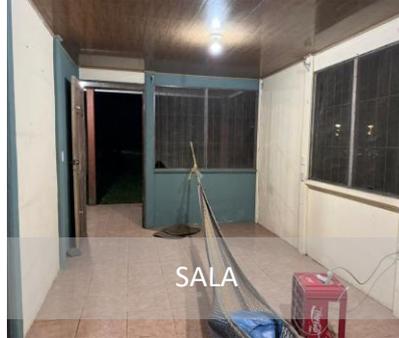
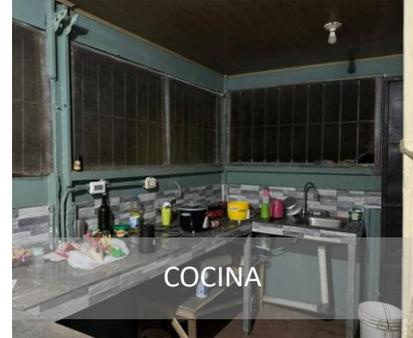
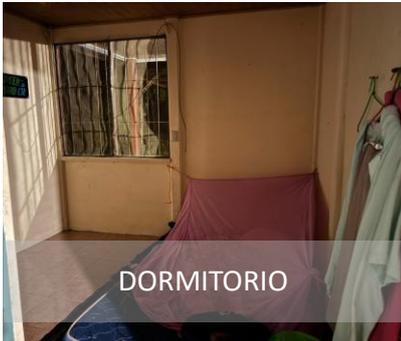
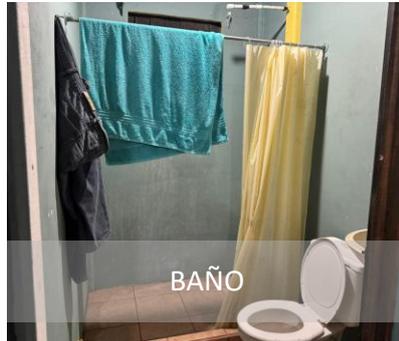
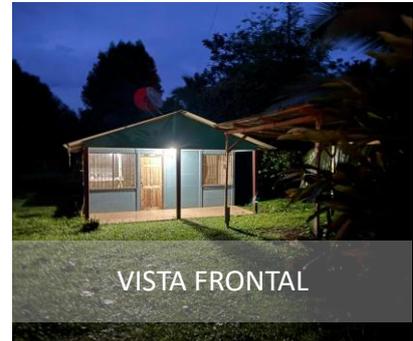
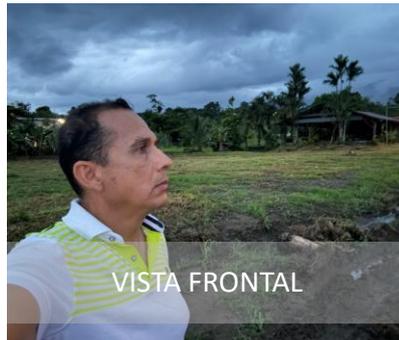
**ANEXO FOTOGRÁFICO**

Sistema eléctrico:		Entubado Conduit	SI <u>PARCIAL</u>	Porcentaje	<u>50%</u>	Caja breaker	SI	Interruptor	<u>Cuchilla</u>	Estado General	<u>Regular</u>	Gas LP	Ubicación	Estado Físico y Mantenimiento:		Paredes	Cielos	Pisos	<u>Bueno</u> Cubierta <u>Bueno</u>
Sistema eléctrico:																						
Entubado Conduit	SI <u>PARCIAL</u>																					
Porcentaje	<u>50%</u>																					
Caja breaker	SI																					
Interruptor	<u>Cuchilla</u>																					
Estado General	<u>Regular</u>																					
Gas LP	Ubicación																					
Estado Físico y Mantenimiento:																						
Paredes	Cielos																					
Pisos	<u>Bueno</u> Cubierta <u>Bueno</u>																					
Paredes	N.A.																					
Entrepiso	N.A.																					
Techos	ESTRUCTURA MADERA																					
Cubierta	HG																					
Cielos	N.A.																					
Pisos	CERÁMICA																					
Fachada	N.A.																					
Aposentos	SALÓN, COCINA Y SERVICIOS SANITARIOS																					
Baños	2																					
Otros	NO																					
Red de agua caliente	NO																					
Tanque captación de agua	NO																					
<b>Fisuras</b>		<b>Apreciación visual de desplome</b>																				
Repellos	<u>Ninguno</u>	Paredes <u>Ninguno</u> Pisos <u>Ninguno</u> Cielos <u>Ninguno</u>																				
Pisos	<u>Ninguno</u>																					
<b>OBRAS COMPLEMENTARIAS</b>																						
Estado de la edificación: Proyecto de construcción		Avance: 0%																				
<b>PROYECTOS DE CONSTRUCCIÓN</b>																						
Etapas	% de avance	Detalle de avance esperado	Se recomienda un primer giro para construcción:																			
1			<div style="text-align: center;"> <p>Equivalentemente al:</p> <p>del monto del crédito destinado a construcción</p> </div>																			
2																						
3																						
4																						
5																						
6																						
7																						
<b>OBSERVACIONES</b>																						
Esta estructura ha sufrido vandalismo, no cuenta con puertas, loza sanitaria, plaquería eléctrica ni cables eléctricos.

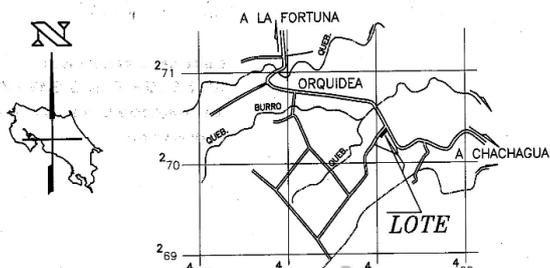
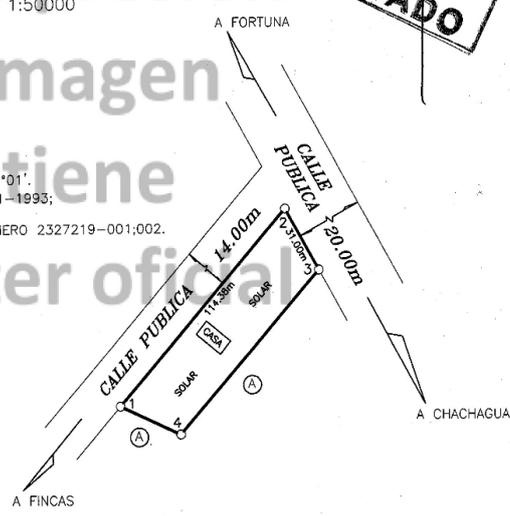
**PLANO DE CATASTRO**

LINEA	A C I M U T	DIST.(m)
1-2	040' 50.0'	114.38
2-3	150' 37.0'	31.00
3-4	221' 03.2'	95.50
4-1	294' 35.8'	30.00
