| AVALÚO DE FINCA URBANA | | | | INFORME DE AVALÚO | |
| OFICINA | | 214 - DIRECCIÓN DE BIENES | | 214-21502041140700-2025-U | |
| PROPÓSITO DEL AVALÚO | | VALORACIÓN BIENES DEL BNCR | | | |
| 1,4 KILÓMETROS NORESTE DE LA ESCUELA FLORIDA.<br>P3M8+VWH Katira, Provincia de Alajuela | | | | | |

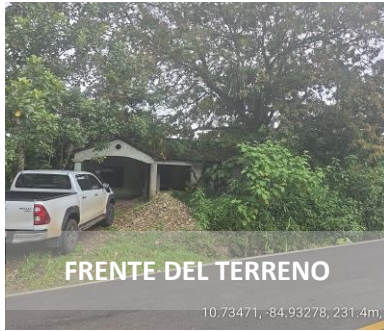
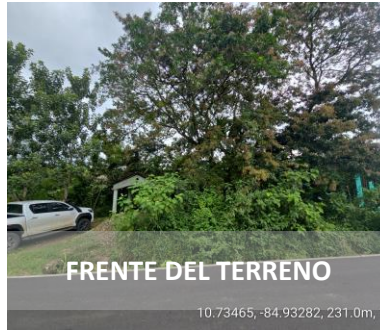
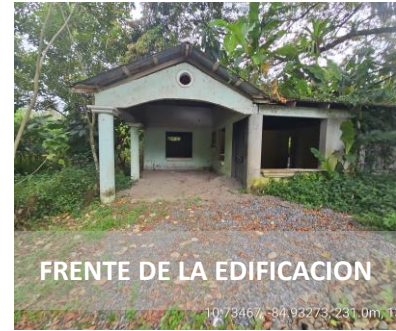
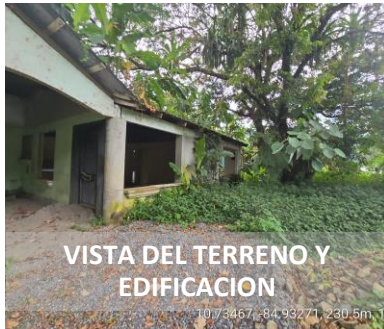
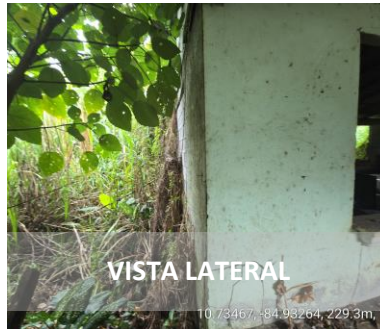
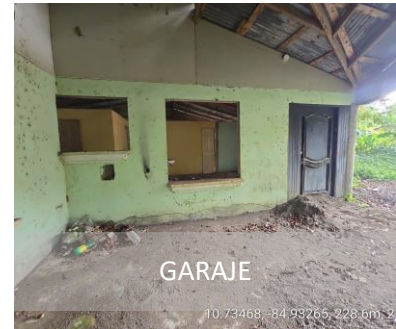
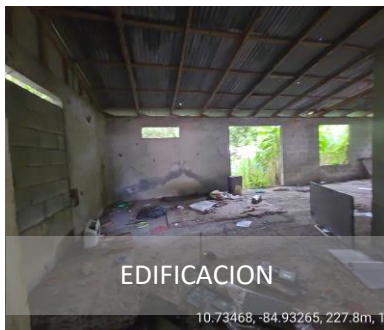
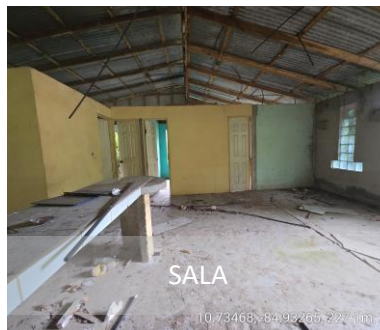
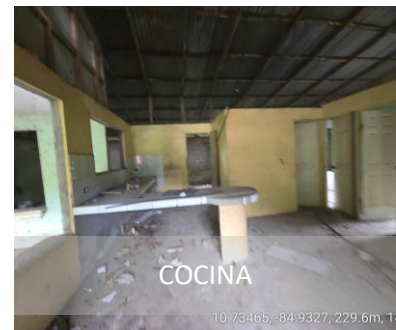
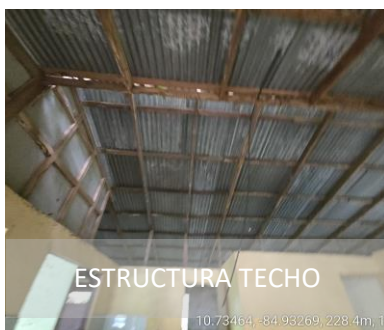
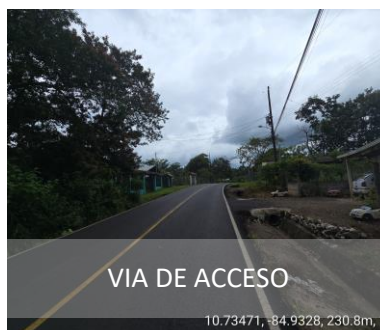
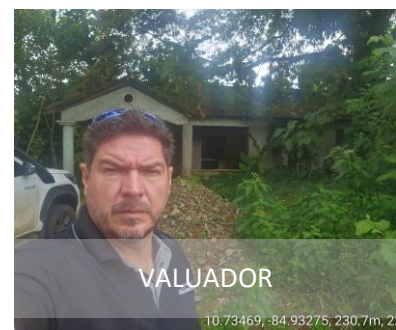
ANEXO FOTOGRÁFICO

| AVALÚO DE FINCA URBANA | | | | INFORME DE AVALÚO | |
|---|---|---|---|---|---|
| OBSERVACIONES GENERALES | TERRENO CON EDIFICIO EN CONDICIONES DE DEMOLICIÓN, NO SE CONSIDERA EL VALOR DEL EDIFICIO EN ESTE INFORME. | | | | |

EDIFICIO SE ENCUENTRA COMPLETAMENTE ABANDONADO Y DESMANTELADO, SU CONDICIÓN SE CONSIDERA DE DEMOLICIÓN.

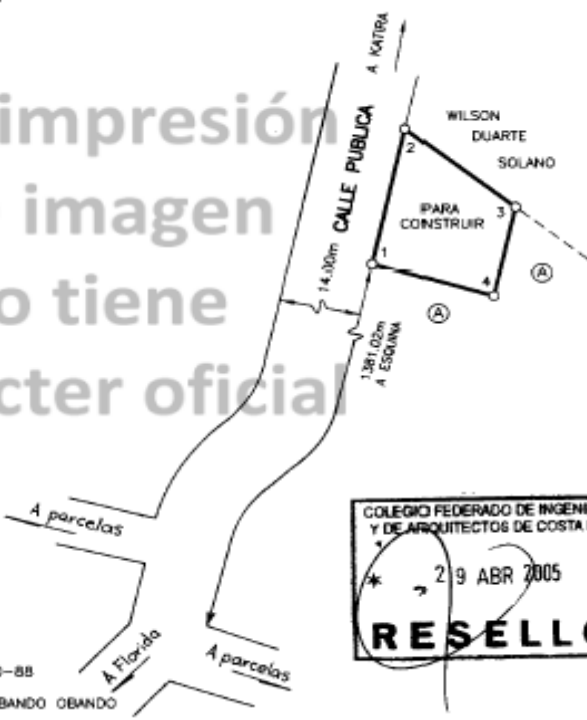
**PLANO DE CATASTRO**

<table><tr> <th colspan="5">DERROTERO</th> </tr><tr> <th>LÍNEA</th> <th>AZIMUT</th> <th colspan="2">DISTANCIA</th> </tr><tr> <td>1 - 2</td> <td>12</td> <td>23</td> <td>30</td> </tr><tr> <td>2 - 3</td> <td>128</td> <td>26</td> <td>27</td> </tr><tr> <td>3 - 4</td> <td>192</td> <td>30</td> <td>20</td> </tr><tr> <td>4 - 1</td> <td>286</td> <td>24</td> <td>24</td> </tr></table>
