| AVALÚO DE FINCA URBANA | | | | INFORME DE AVALÚO | |
| OFICINA | | 214 - DIRECCIÓN DE BIENES | | 214-21001036869000-2025-U | |
| PROPÓSITO DEL AVALÚO | | Avalúo de Vivienda | | | |
| Del bastión norte del paso elevado sobre carretera nueva, 216m al noroeste. Plus Code 8HM3+2P6 Cd Quesada, Provincia de Alajuela | | | | | |

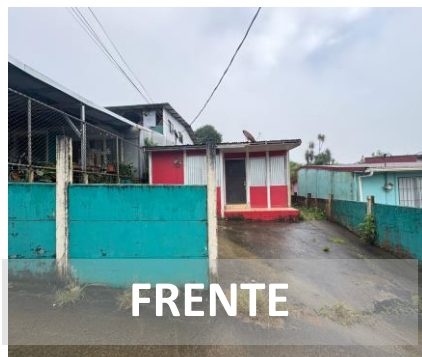
FRENTE

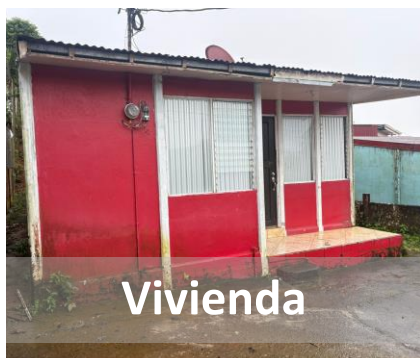
| Fachada | Principal al Oeste, sencilla. | <b>Estado Físico y Mantenimiento:</b><br>Paredes <u>Regular</u> Cielos <u>Regular</u><br>Pisos <u>Regular</u> Cubierta <u>Regular</u> |

Vivienda

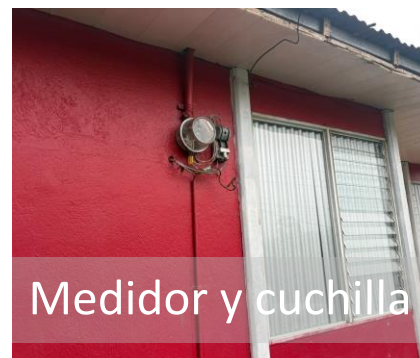
| Estructura | Sistema Prefabricado Baldoza horizontal, repello y pintura | <b>Sistema eléctrico:</b><br>Entubado Conduit <u>SÍ</u> <b>PARCIAL</b><br>Porcentaje <u>75%</u><br>Caja breaker <u>NO</u><br>Interruptor <u>Cuchilla</u><br>Estado General <u>Regular</u><br><br>Gas LP <u>                    </u> Ubicación <u>                    </u> |

Medidor y cuchilla

Vivienda en regular estado de uso y conservación. No posee caja de breakers ni cableado eléctrico, partes solo el entubado, se podría acondicionar terminar la instalación eléctrica.

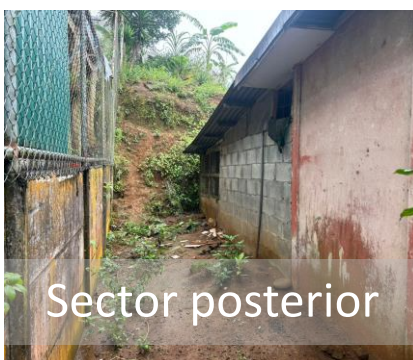
| Otros | Anexo pilas tendido en deficiente estado. | |

Sector posterior

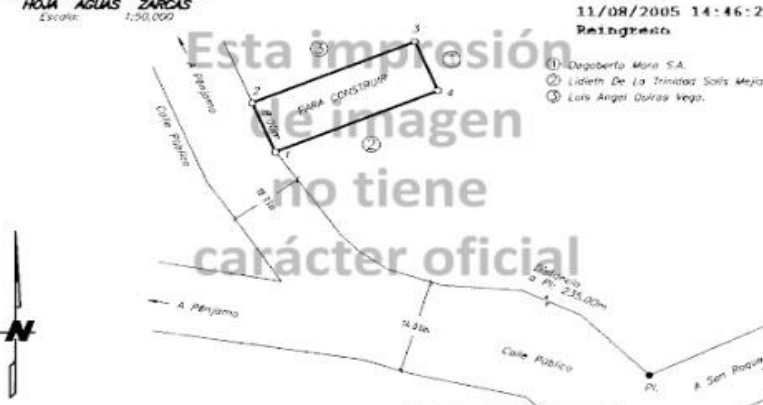
**PLANO DE CATASTRO**

<table><tr> <th>LÍNEA</th> <th>ÁNGULO</th> <th>DISTANCIA</th> </tr><tr> <td>1-2</td> <td>59°05'43"</td> <td>8.80m</td> </tr><tr> <td>2-3</td> <td>4°10'54.2"</td> <td>21.75m</td> </tr><tr> <td>3-4</td> <td>93°05'43"</td> <td>8.80m</td> </tr><tr> <td>4-1</td> <td>26°05'43"</td> <td>21.75m</td> </tr></table>
