| AVALÚO DE MÚLTIPLES VEHICULOS | | | |
| OFICINA N° | | INFORME DE AVALÚO | |
| NOMBRE UNIDAD DE GESTION DEL ACTIVO -DIRECCION INFRAESTRUCTURA Y COMPRAS | | | |
| Predio de la Agencia del BNCR, ubicada en la localidad de Turrúcares. | | | |

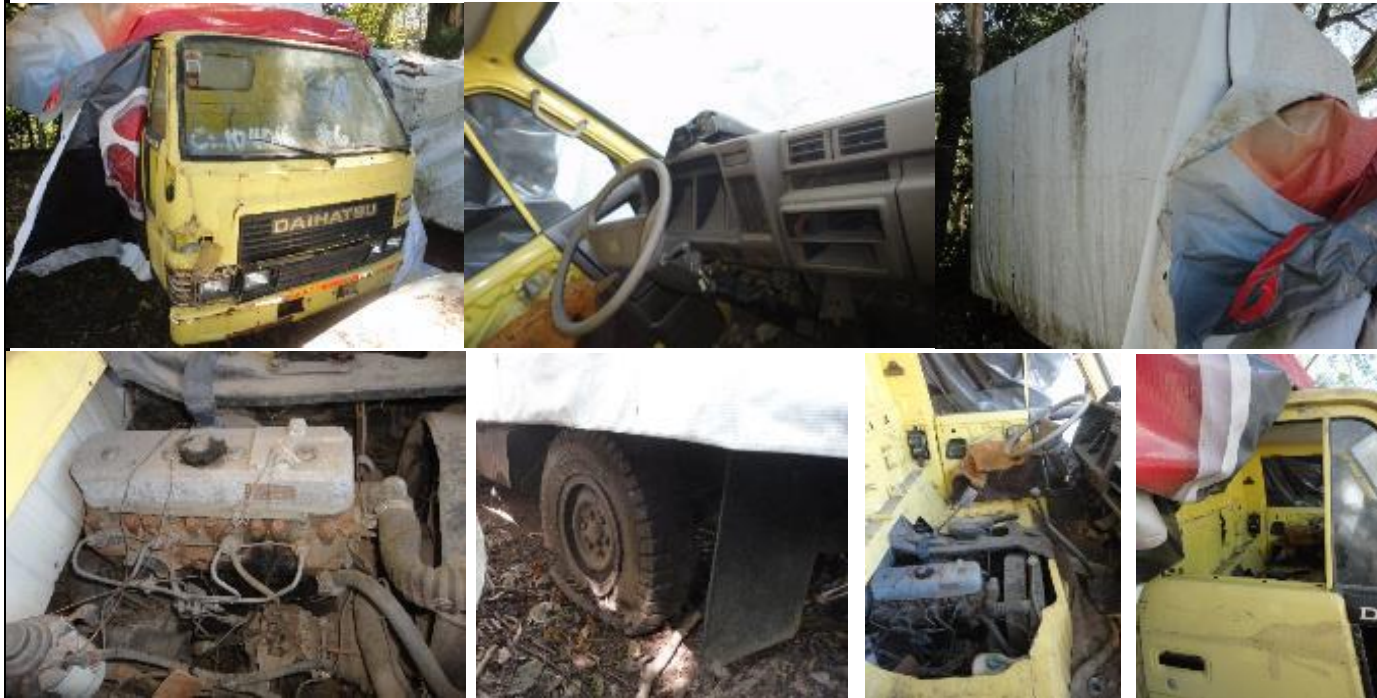
ITEM 1: DAIHATSU DELTA PLACA CL104016

| VALOR DE LOS BIENES | | | | | | | | | | Nº de Informe Pericial<br>detallado en cuadros<br>Detalles y Valores |
|---|---|---|---|---|---|---|---|---|---|---|
| 080-CL104016-2022-V | 1 | CL104016 | DAIHATSU | DELTA | 2765 | 4X2 | 20 | 34 | 400,000.00 | MAL ESTADO GENERAL |

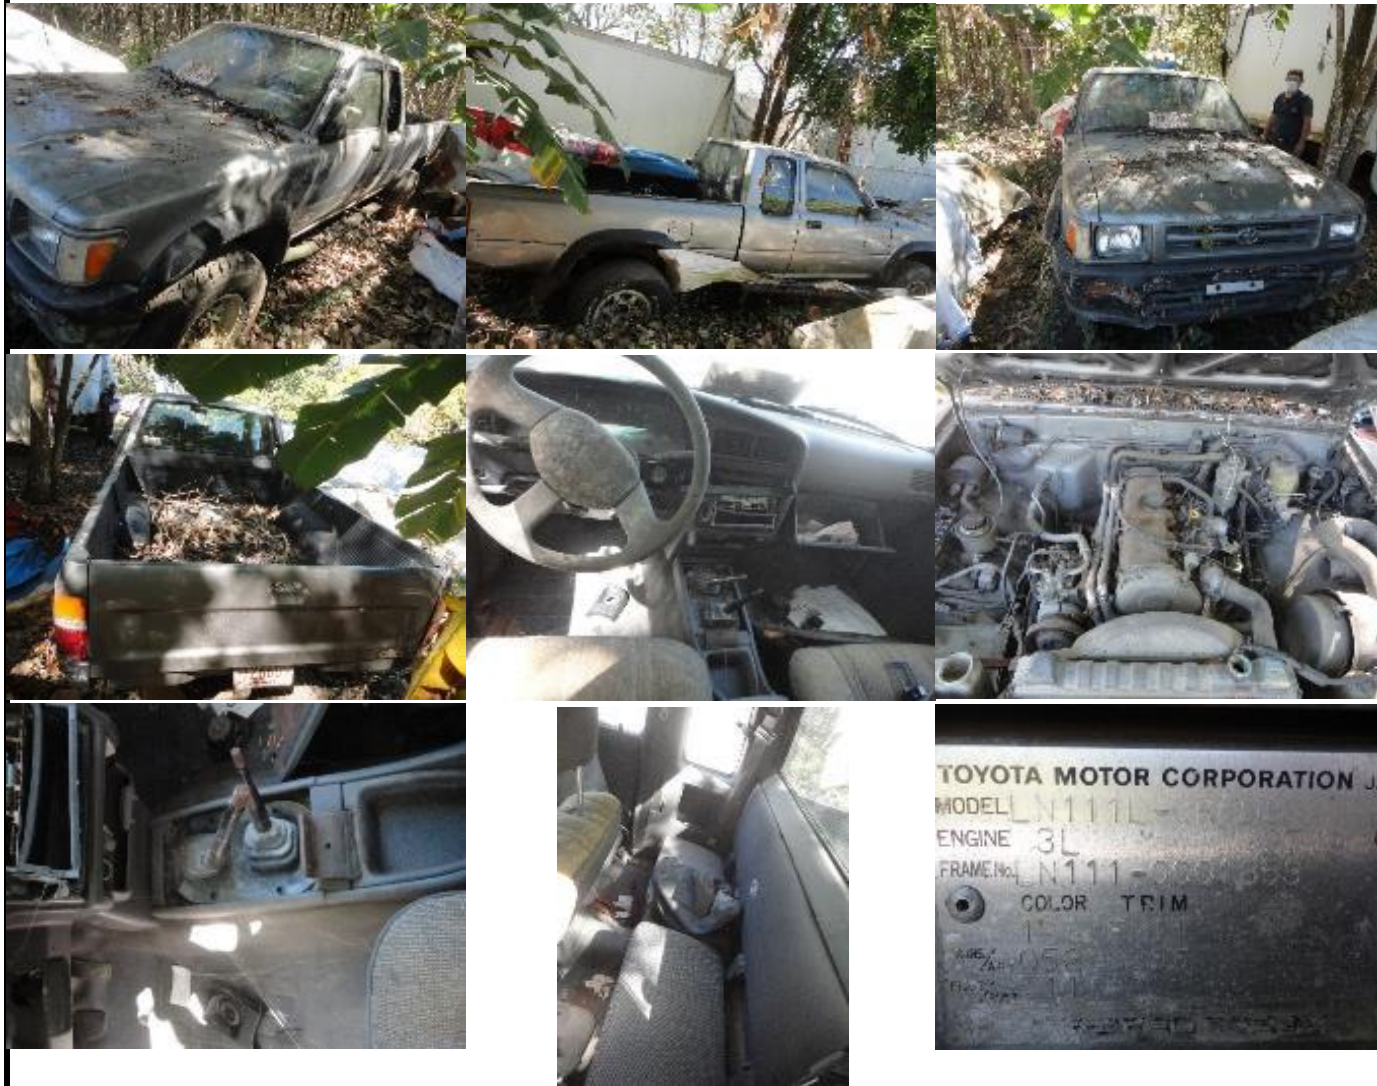
ITEM 2: TOYOTA HILUX PLACA CL126609

| VALOR DE LOS BIENES | | | | | | | | | | Nº de Informe Pericial<br>detallado en cuadros<br>Detalles y Valores |
|---|---|---|---|---|---|---|---|---|---|---|
| 208-CL126609-2022-V | 2 | CL126609 | TOYOTA | HILUX | 2779 | 4X4 | 20 | 29 | 1,000,000.00 | REGULAR A MAL ESTADO<br>GENERAL |

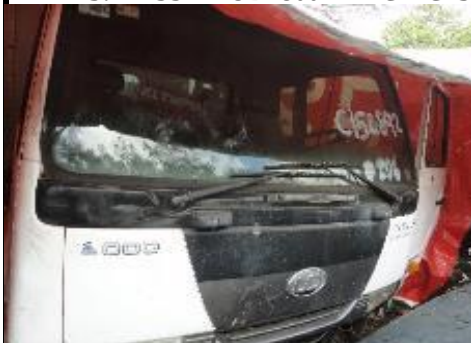
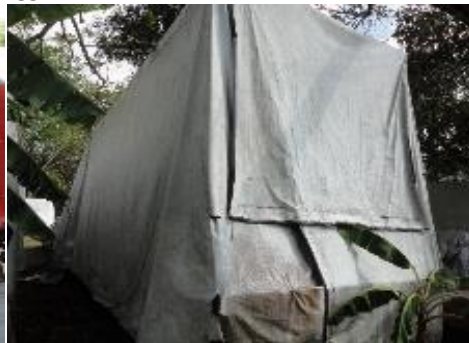
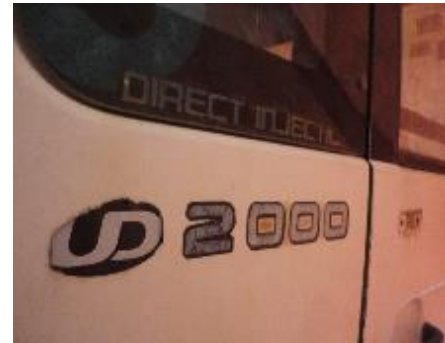
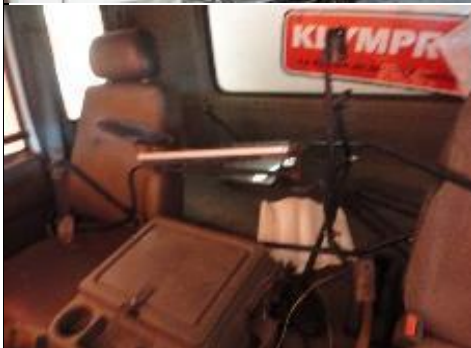
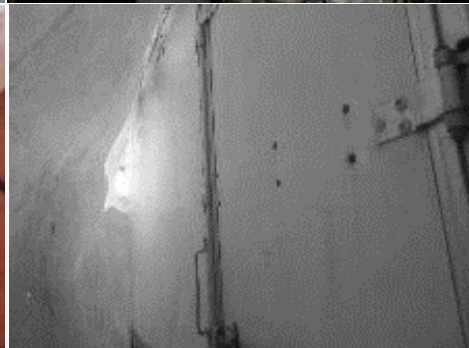
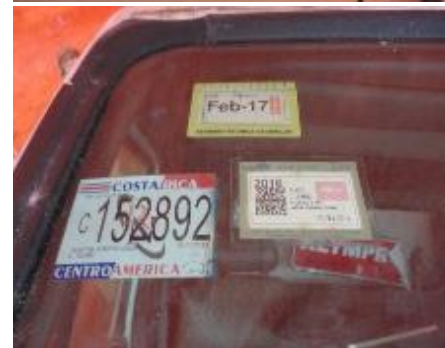
ITEM 3: NISSAN UD1800 PLACA C152892

| VALOR DE LOS BIENES | | | | | | | | | | Nº de Informe Pericial<br>detallado en cuadros<br>Detalles y Valores |
|---|---|---|---|---|---|---|---|---|---|---|
| 118-C152892.2022-V | 3 | C152892 | NISSAN | UD1800 | 6900 | 4X2 | 20 | 22 | 800,000.00 | SIN MOTOR, CAJA NI TRANSMISIÓN.<br>CABINA Y CAJÓN REGULAR |

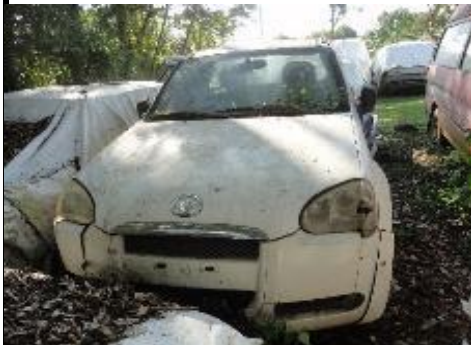
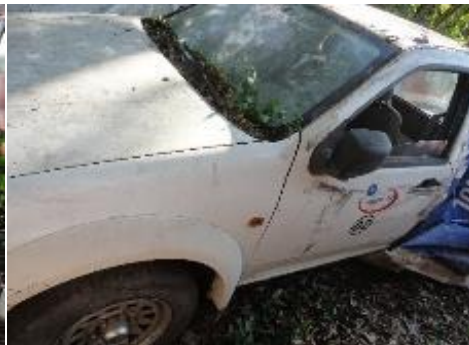
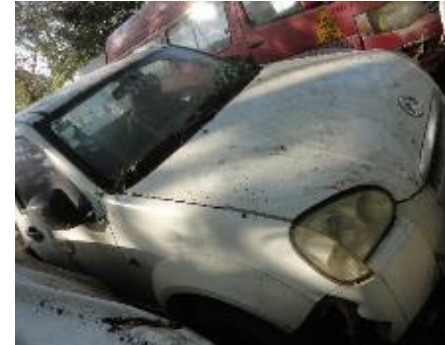
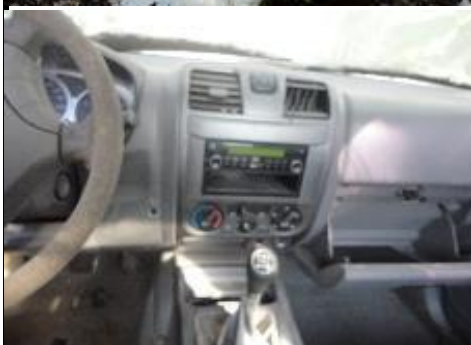
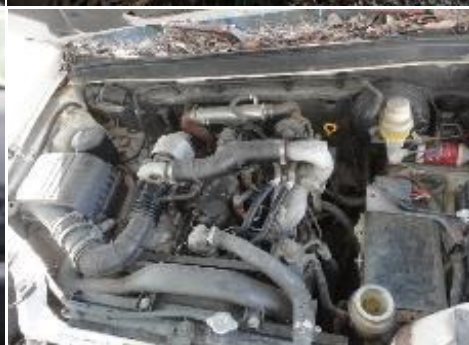
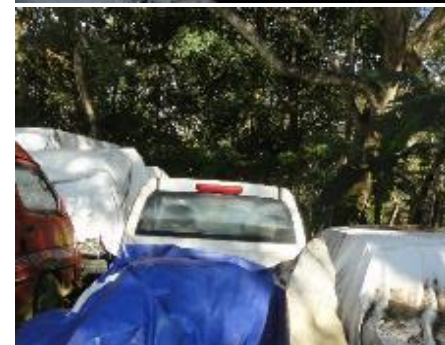
ITEM 4: GREATWALL WINGLE PLACA CL254978

| VALOR DE LOS BIENES | | | | | | | | | | Nº de Informe Pericial<br>detallado en cuadros<br>Detalles y Valores |
|---|---|---|---|---|---|---|---|---|---|---|
| 208-CL254978-2022-V | 4 | CL254978 | GREAT-<br>WALL | CC1031PD44 ( WINGLE ) | 2800 | 4X2 | 20 | 11 | 600,000.00 | CABINA Y MOTOR REGULAR.<br>SIN CAJÓN. |

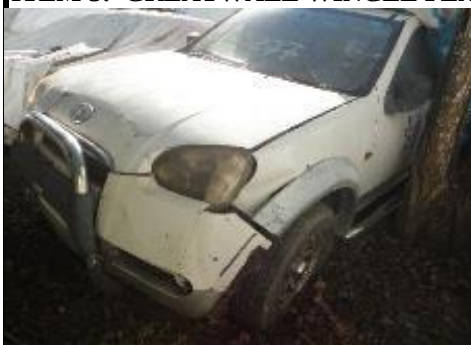
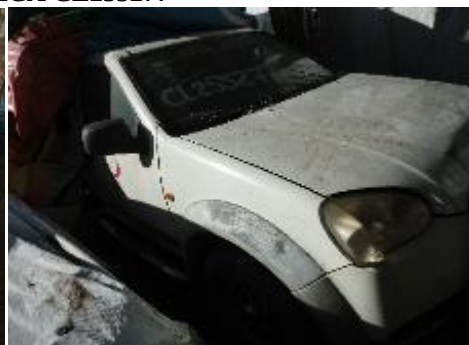
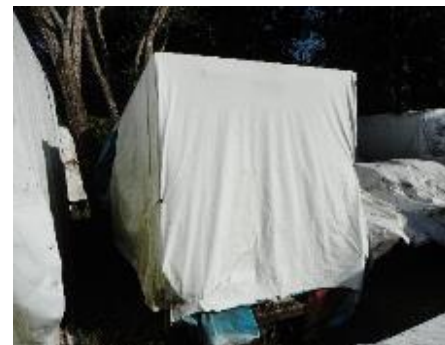
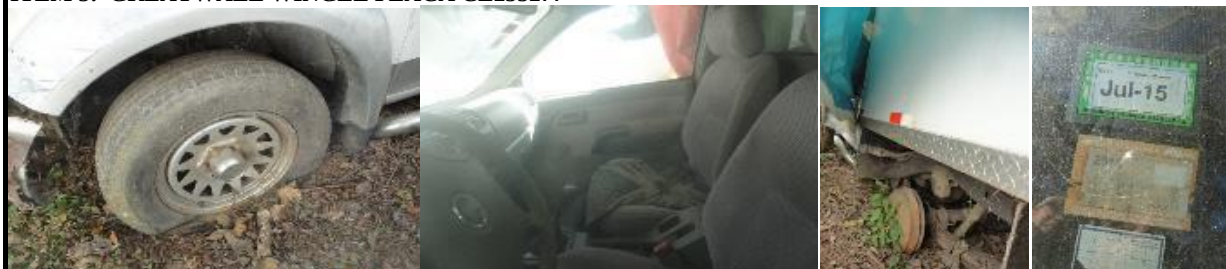
ITEM 5: GREATWALL WINGLE PLACA CL255277

| VALOR DE LOS BIENES | | | | | | | | | | Nº de Informe Pericial<br>detallado en cuadros<br>Detalles y Valores |
|---|---|---|---|---|---|---|---|---|---|---|
| 208-CL255277-2022-V | 5 | CL255277 | GREAT-<br>WALL | CC1031PD64 ( WINGLE ) | 2800 | 4X2 | 20 | 11 | 750,000.00 | CABINA, MOTOR Y CAJON DE<br>REGULAR A MAL ESTADO |

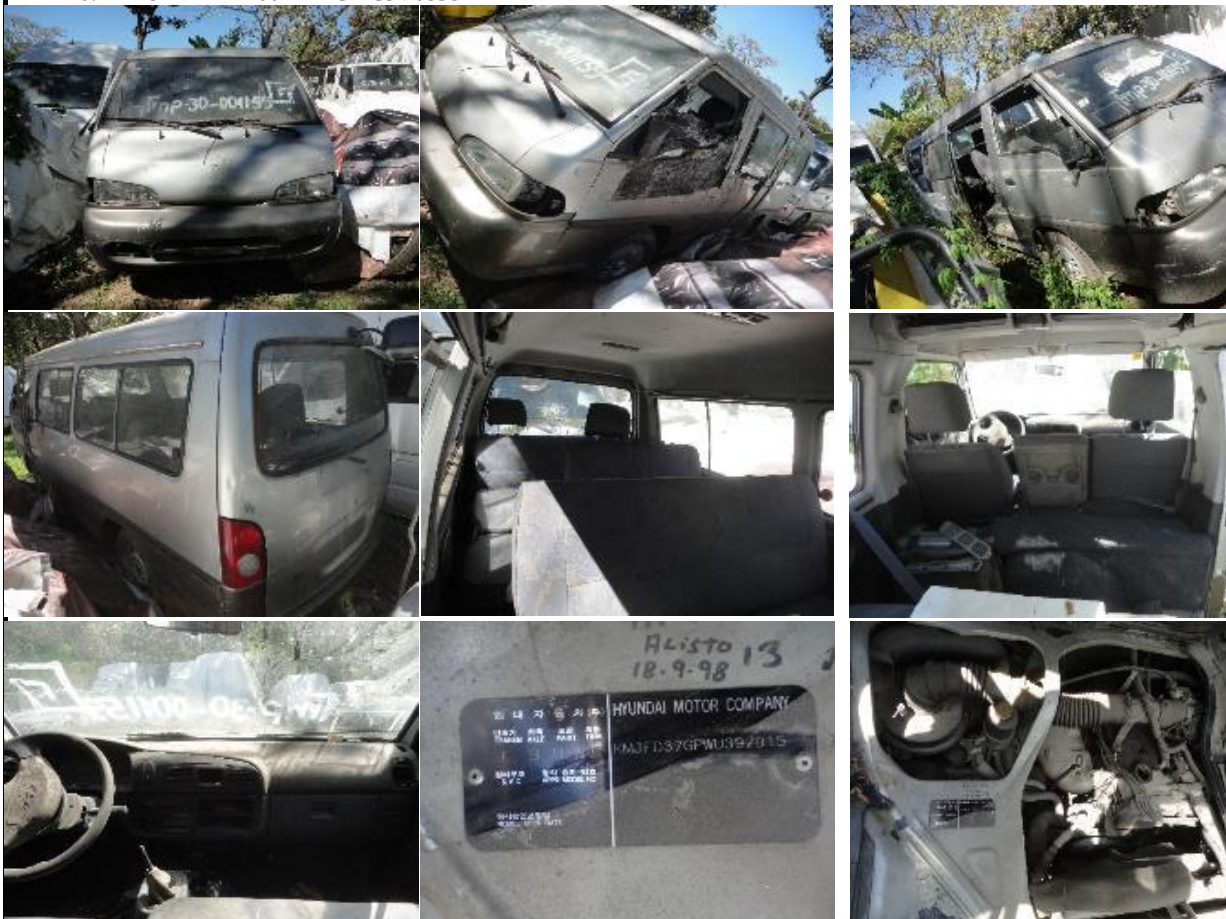
**ITEM 6: HYUNDAI H100 PLACA SJB6838**

| VALOR DE LOS BIENES | | | | | | | | | | Nº de Informe Pericial<br>detallado en cuadros<br>Detalles y Valores |
|---|---|---|---|---|---|---|---|---|---|---|
| 214-SJB6838-2022-V | 6 | SJB6838 | HYUNDAI | H100 SUPER | 2500 | 4X2 | 20 | 24 | 700,000.00 | REGULAR A MAL ESTADO<br>GENERAL |

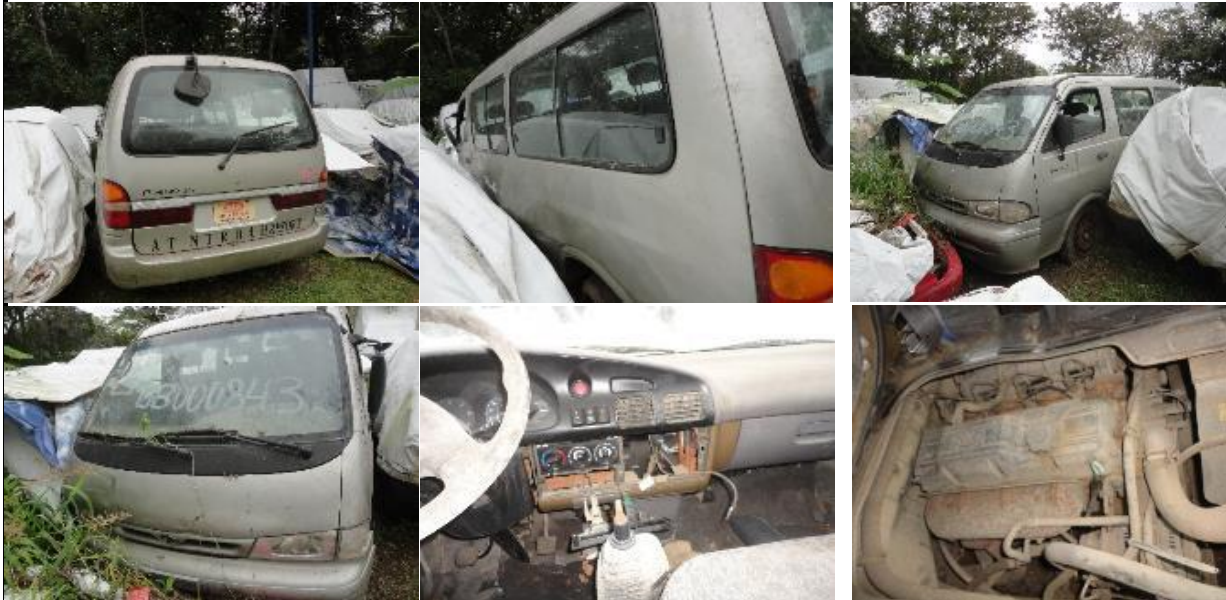
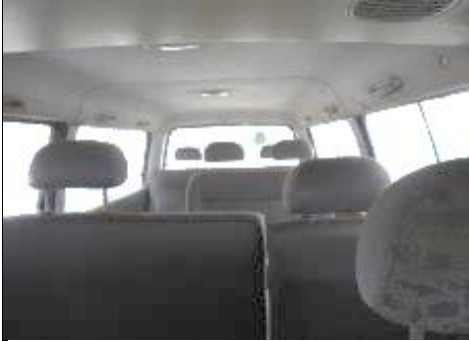
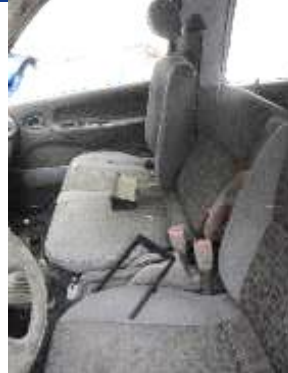
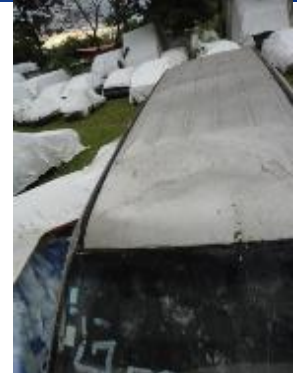
**ITEM 7: KIA PREGIO PLACA GB000843**

| VALOR DE LOS BIENES | | | | | | | | | | Nº de Informe Pericial<br>detallado en cuadros<br>Detalles y Valores |
|---|---|---|---|---|---|---|---|---|---|---|
| 061-GB000843-2022-V | 7 | GB000843 | KIA | PREGIO GS | 2665 | 4X2 | 20 | 23 | 700,000.00 | REGULAR A MAL ESTADO<br>GENERAL |

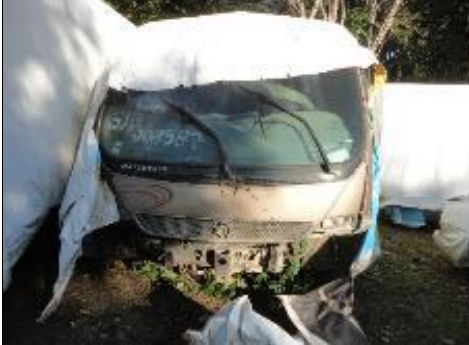
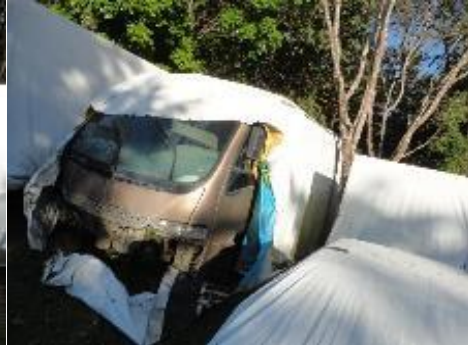
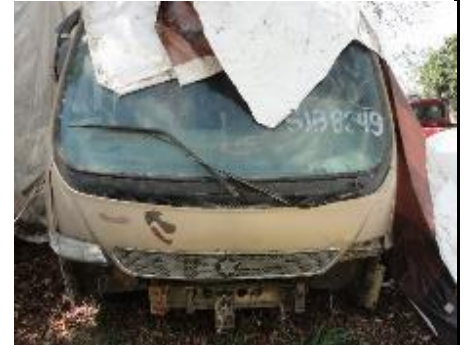
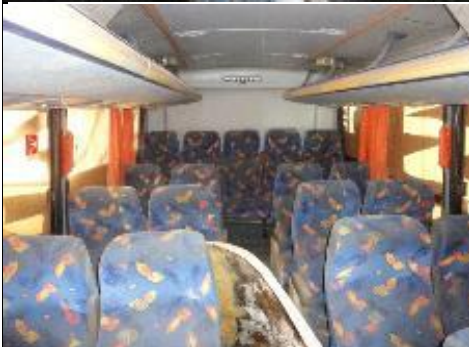
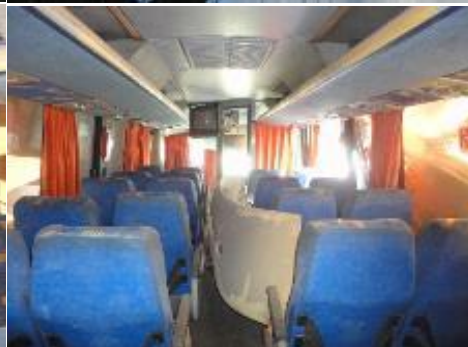
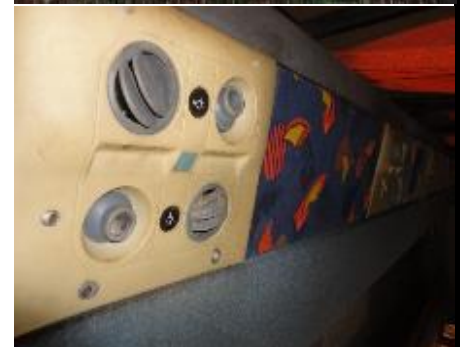
**ITEM 8: MARCOPOLO SENIOR TUR PLACA SJB008249**

| VALOR DE LOS BIENES | | | | | | | | | | Nº de Informe Pericial<br>detallado en cuadros<br>Detalles y Valores |
|---|---|---|---|---|---|---|---|---|---|---|
| 075-SJB008249-2022-V | 8 | SJB008249 | MARCO-<br>POLO | SENIOR TUR | 3972 | 4X2 | 20 | 21 | 3,000,000.00 | REGULAR A MAL ESTADO<br>GENERAL |

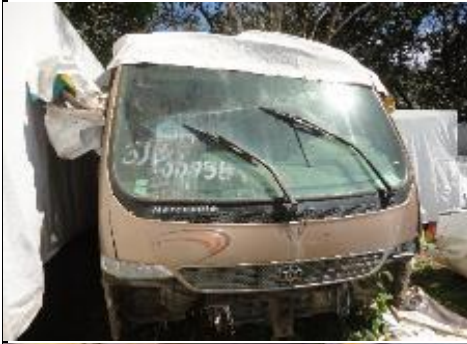
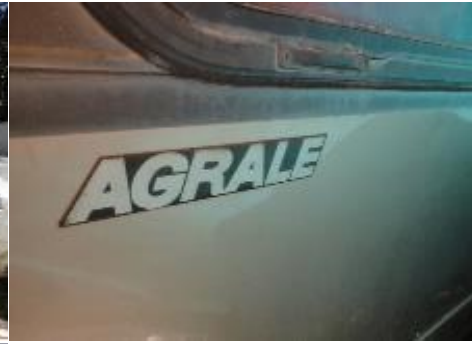
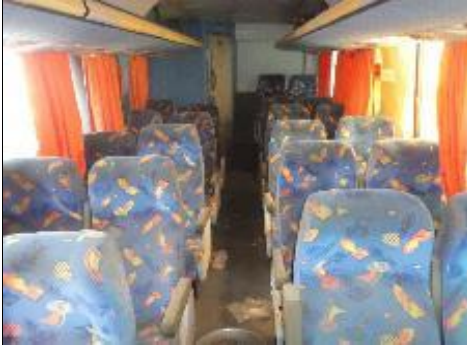
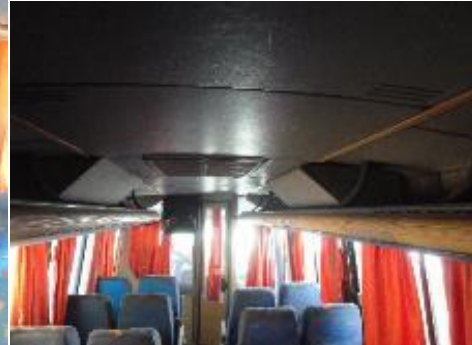
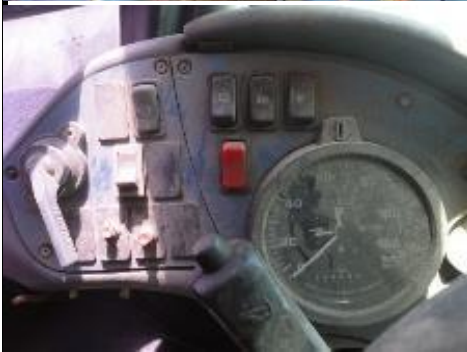
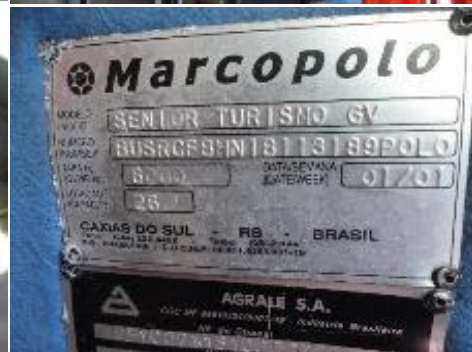
**ITEM 9: MARCOPOLO SENIOR TUR PLACA SJB008387**

| VALOR DE LOS BIENES | | | | | | | | | | Nº de Informe Pericial<br>detallado en cuadros<br>Detalles y Valores |
|---|---|---|---|---|---|---|---|---|---|---|
| 075-SJB008387-2022-V | 9 | SJB008387 | MARCO-<br>POLO | SENIOR TUR | 3972 | 4X2 | 20 | 21 | 3,000,000.00 | REGULAR A MAL ESTADO<br>GENERAL |

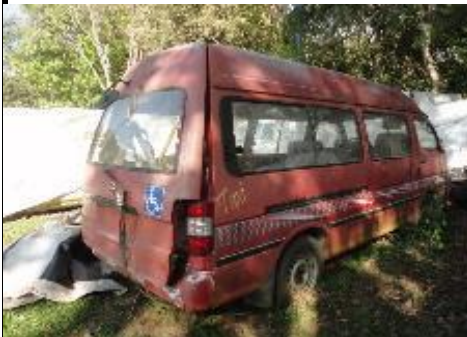
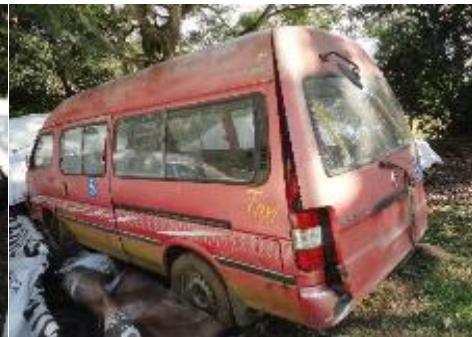
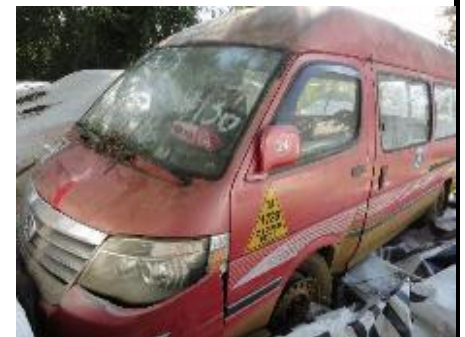
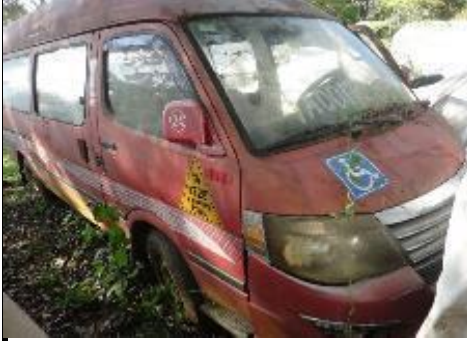
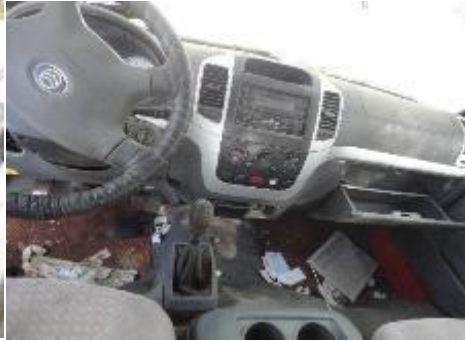
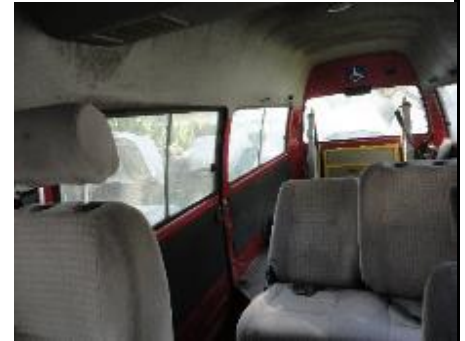
**ITEM 10: MICROBUS GOLDEN DRAGON PLACA TA001728**

| VALOR DE LOS BIENES | | | | | | | | | | Nº de Informe Pericial<br>detallado en cuadros<br>Detalles y Valores |
|---|---|---|---|---|---|---|---|---|---|---|
| 012-TA001728.2022-V | 10 | TA001728 | GOLDEN<br>DRAGON | MICROBUS | 2700 | 4X2 | 20 | 10 | 750,000.00 | REGULAR A MAL ESTADO<br>GENERAL |

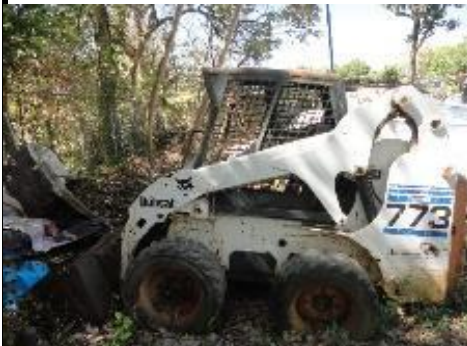
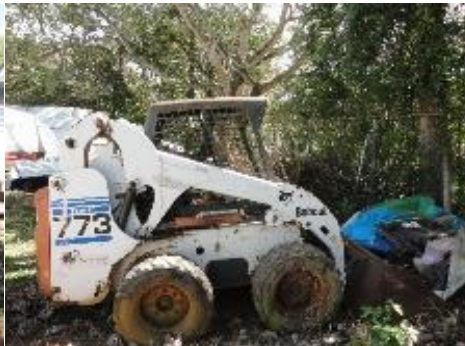
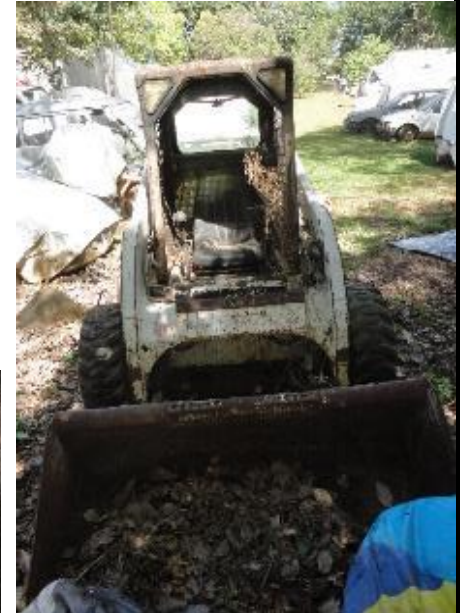
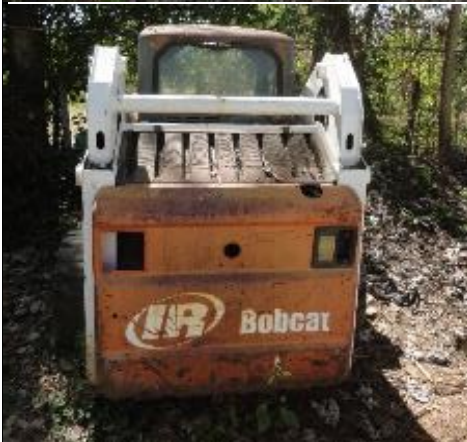
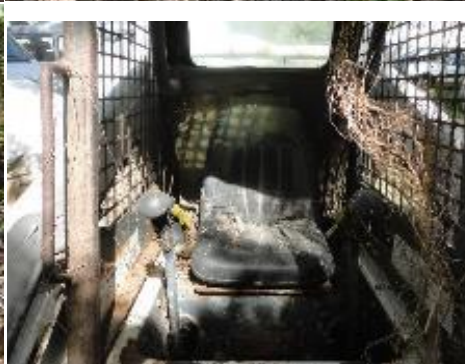
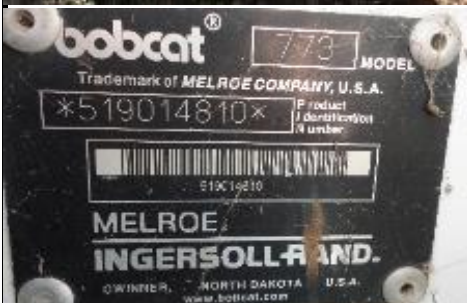
ITEM 11: MINICARGADOR BOBCAT PLACA EE21555

| VALOR DE LOS BIENES | | | | | | | | | | Nº de Informe Pericial<br>detallado en cuadros<br>Detalles y Valores |
|---|---|---|---|---|---|---|---|---|---|---|
| 080-EE21555.2022-V | 11 | EE21555 | BOBCAT | MINICARGADOR<br>773 | 2000 | 4X2 | 20 | 22 | 5,000,000.00 | REGULAR A MAL ESTADO<br>GENERAL |
