| <b>AVALÚO DE FINCA URBANA</b> | | | <b>INFORME DE AVALÚO</b> | | | |
| <b>OFICINA</b> | 214 - DIRECCIÓN DE BIENES | | | | 214-60601019596100-2025-U | |
| <b>PROpósito DEL AVALÚO</b> | | | BIENES TEMPORALES EX-DEUDOR 5622-1 : KENNETH ALONSO CASTILLO GOMEZ | | | |
| 75 METROS AL SUR DE LA ENTRADA DEL CONDOMINIO HACIENDA VIEJA CRQV+2HV Quepos, Provincia de Puntarenas | | | | | | |

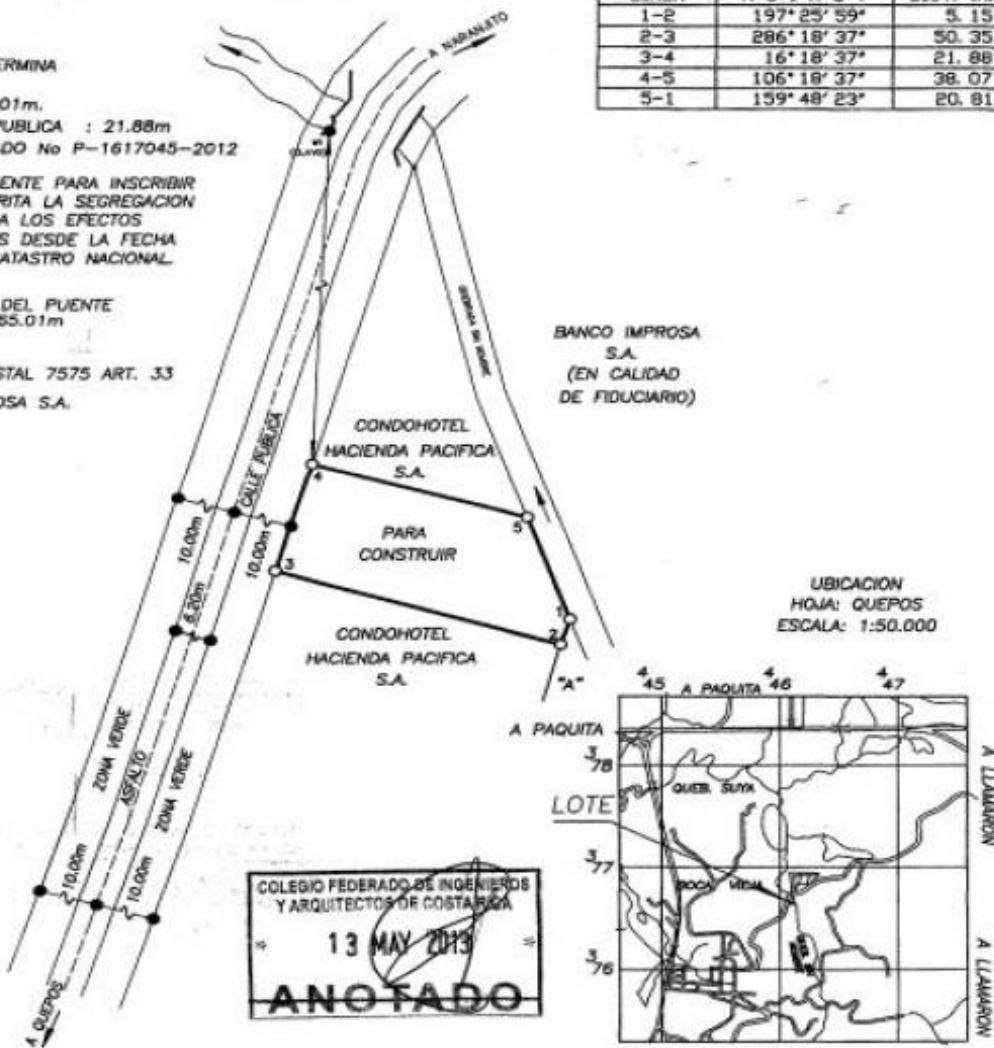
## **PLANO DE CATASTRO**

POLIGONAL ABIERTA.  
ERROR ANGULAR NO SE DETERMINA  
POR METODO USADO.

FOR METODO USADO.  
ERROR LINEAL ESTIMADO : 0.01m.  
DISTANCIA FREnte A CALLE PUBLICA : 21.88m

REFERENCIA A PUNTO FIJO  
PUNTO "W1" ES EL BASTION DEL PUENTE  
DEL VERTICE 4 PUNTO "W1" 65.01m  
ACIMUT 225°48"

AFFECTADO POR LA LEY FORESTAL 7575 ART. 33  
COINDANTE "A" BANCO IMPRESA S.A.

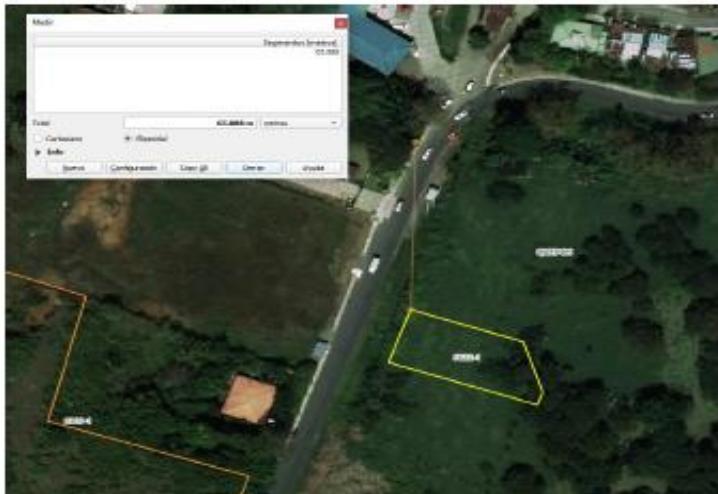
- 1- Se utiliza el plano catastrado P-1660605-2013 para localizar la finca en la fotografía aérea según su ubicación geográfica y distancia a punto fijo.

- 1- Se logra ubicar de manera correcta la finca, utilizando su punto fijo y ubicación geográfica.
- 2- Con la información del SNIT y su capa de Registro Nacional de Humedales se determina que la finca se encuentra en un 100% dentro de un humedal declarado por el Sistema Nacional de Áreas de Conservación (SINAC).
- 3- Importante destacar que el la zona de humedal indica en la capa del SNIT que fue declarada el 08/09/2017
- 4- Asimismo al bien 5622-1 se le realizó un trabajo topográfico por un ingeniero topógrafo externo en el año de 2016 y el alcance del mismo era delimitar los linderos de la finca, lo cual se concretó.

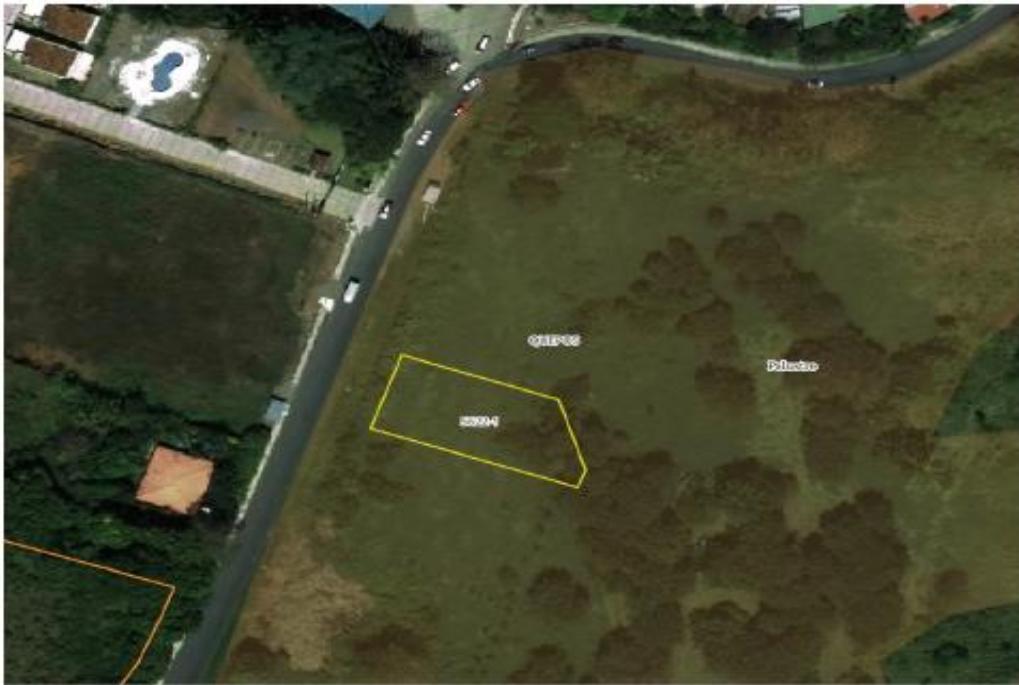
- 2- Se revisa la capa de Humedales en el Sistema de Información Territorial (SNIT), para determinar si el bien 5622-1 se encuentra dentro de zona declarada humedal.
