AVALÚO DE FINCA URBANA		INFORME DE AVALÚO	
<b>OFICINA</b>	214 - DIRECCIÓN DE BIENES	214-60101000828600-2026-U	
<b>PROPÓSITO DEL AVALÚO</b>	AVALÚO DE BIEN TEMPORAL		
<b>NOMBRE SOLICITANTE (S)</b>			
BANCO NACIONAL DE COSTA RICA		Céd. Jurídica 4-000-001021	
<b>NOMBRE PROPIETARIO (S)</b>			
BANCO NACIONAL DE COSTA RICA		Céd. Jurídica 4-000-001021	Proporción de Derechos 100%
<b>NOMBRE EX DEUDOR (S)</b>			
INSOLAR SOCIEDAD ANONIMA		Céd. Jurídica 3-101-179023	<b>Nº de Ex Deudor</b> 10228-9
<b>UBICACIÓN DEL BIEN</b>			
Provincia:	06 - PUNTARENAS		
Cantón:	01 - PUNTARENAS		
Distrito:	01 - PUNTARENAS		
Localidad:	BARRIO EL CARMEN		
<b>DIRECCIÓN EXACTA</b>			
DE LA ENTRADA A LA TERMINAL DE FERRY EN PUNTARENAS 70m AL ESTE, PROPIEDAD A MANO DERECHA.			
<b>REGISTRO Y ÁREA DE LA FINCA</b>			
Inscripción de la Finca		Según el Registro y el Plano	
Plano de catastro N°	<b>P-217740-1994</b>	382.45 m2	
Identificador Predial	<b>60101000828600</b>	382.45 m2

**DESCRIPCION DE LAS CONSTRUCCIONES**

214-60101000828600-2026-U

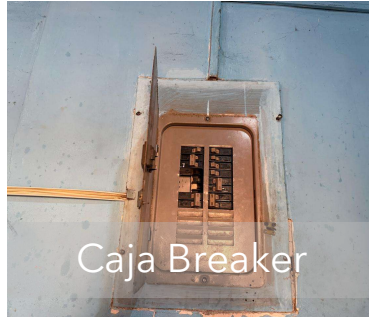
- 8- El preedio cuenta con red sanitaria (aguas negras).
- 9- La casa requiere reparaciones en el sistema eléctrico (cableado expuesto, cajas breaker sin tapas, cajas octogonales sin tapas, interruptor general con cableado expuesto. Además el sistema de evacuación de aguas pluviales requiere mantenimiento, se observó que la casa cuenta con canoas pero no bajantes.

Caja Breaker

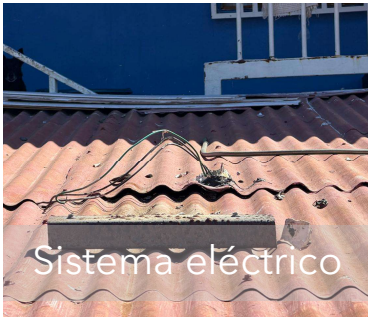
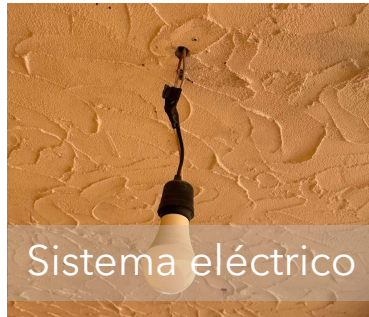
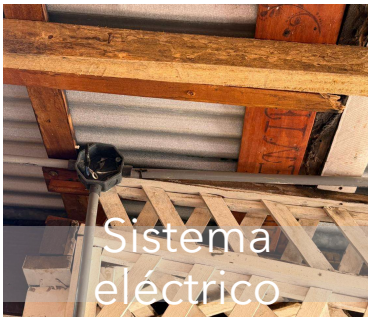
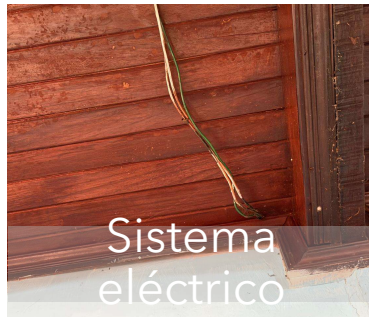
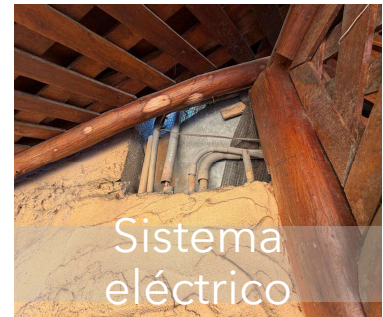
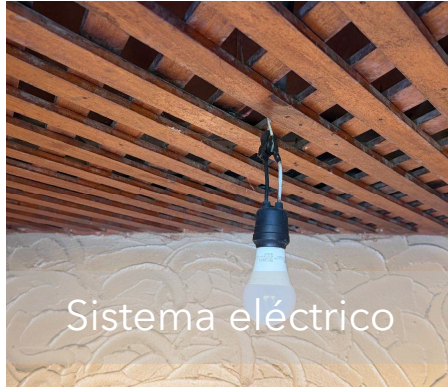
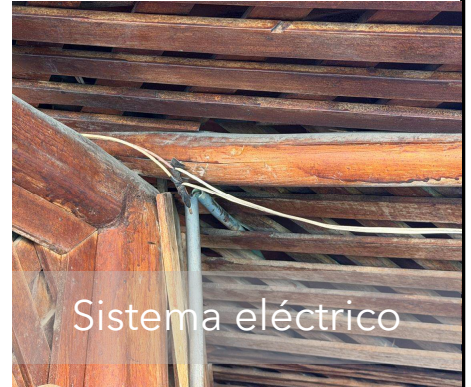
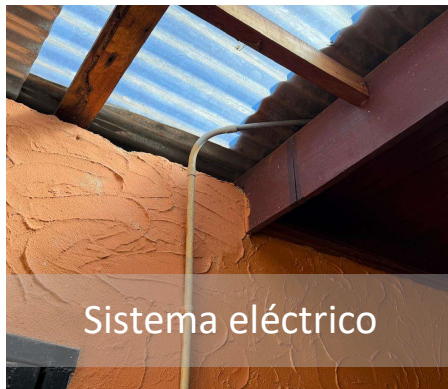
**Sistema eléctrico:**  
 Cableado entubado: Sí Parcial      Interruptor: Disyuntor  
 Tablero eléctrico (caja de breaker): Sí  
 Estado General: Regular      \*Inspección vía muestra\*

Sistema eléctrico

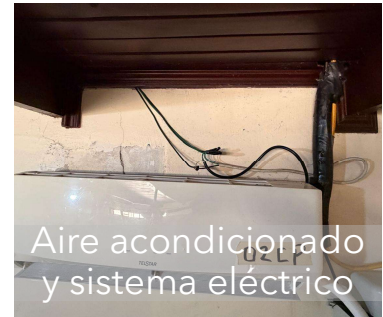
Aire acondicionado y sistema eléctrico

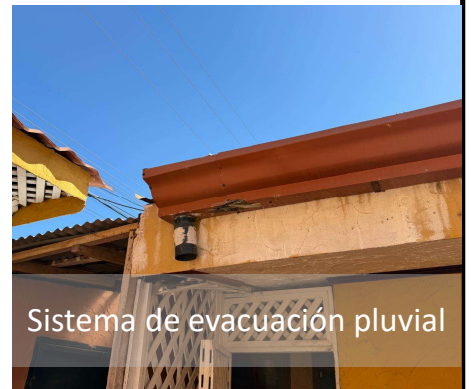
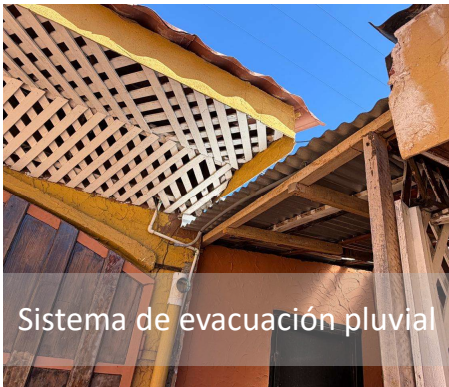
**Sistema de evacuación pluvial:**  
 Canoas y bajantes: Sí Parcial      Estado: Regular  
 Otro sistema (indique): \_\_\_\_\_

Sistema de evacuación pluvial
