**REPÚBLICA DE COSTA RICA**  
**REGISTRO NACIONAL**  
**CONSULTA POR NÚMERO DE FINCA**  
**MATRÍCULA: 209242---000**

1. INFORME TOPOGRÁFICO	
<b>1.1 Información General:</b>	<b>IT-BT-6588-1</b>
1.1.1 Solicitante:	<u>Administrador- Jorgue Guido Gutierrez</u>
1.1.2 Fecha de solicitud:	<u>15/10/2020</u>

1.1.3 Justificación:	El Depositario Judicial solicita un análisis topográfico de la ubicación correcta del BT 6588-1, esto porque el exdeudor indica que el acceso vehicular (portón y calle) se encuentra fuera del plano catastrado y se ubica en otra propiedad.

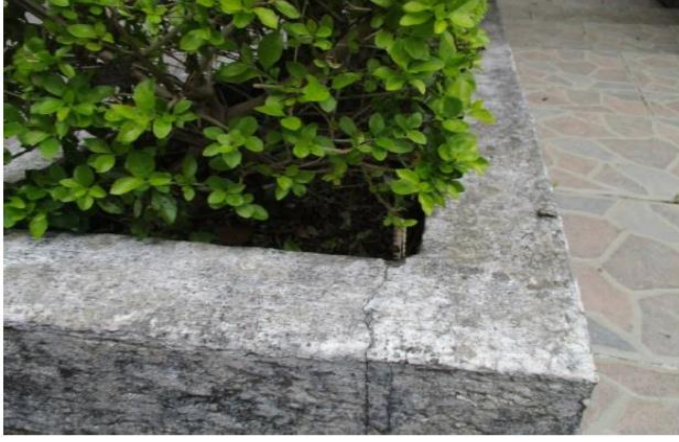
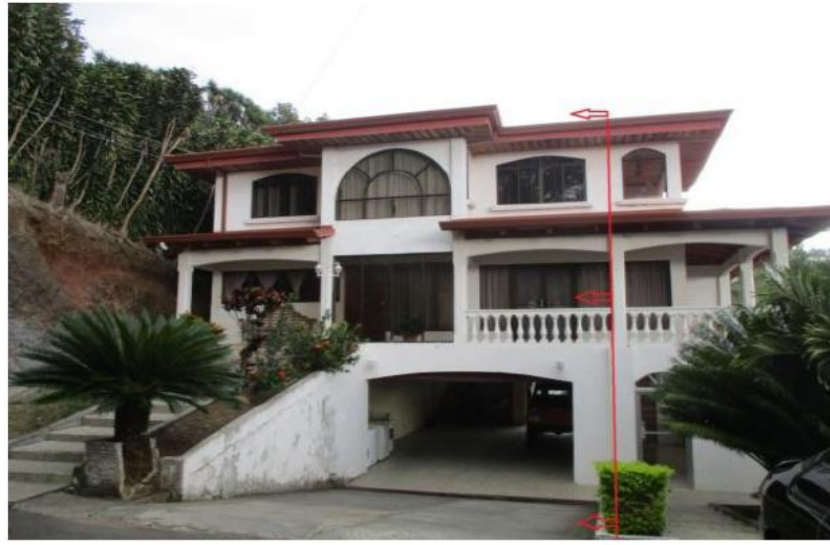
*Arriba.* Fotografías tomadas del avalúo del año 2017, se observa la ubicación del PIN que el señor Geovanny Romero le señaló al perito

Primeramente, se revisa la información del avalúo confeccionado en el año 2017, por el ingeniero Francisco Calvo Piedra, donde señaló que, en conversación con el ocupante, la construcción se encuentra en parte dentro de su plano C-1157683-2007 y en parte en otra propiedad. Aporta fotografías e imágenes de pines que el ocupante GEOVANNY ROMERO UREÑA señaló como los límites “correctos” de la propiedad.

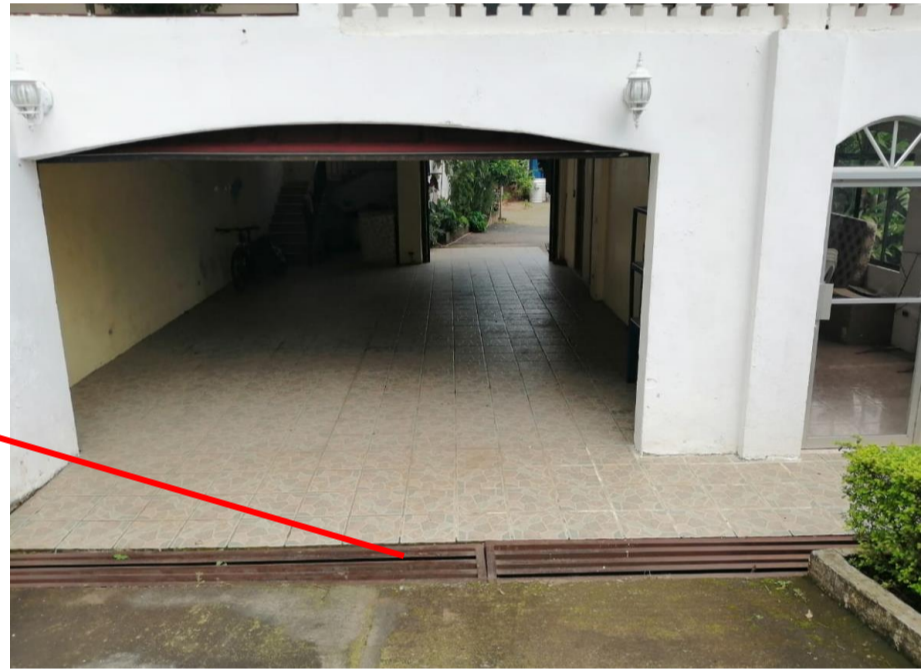
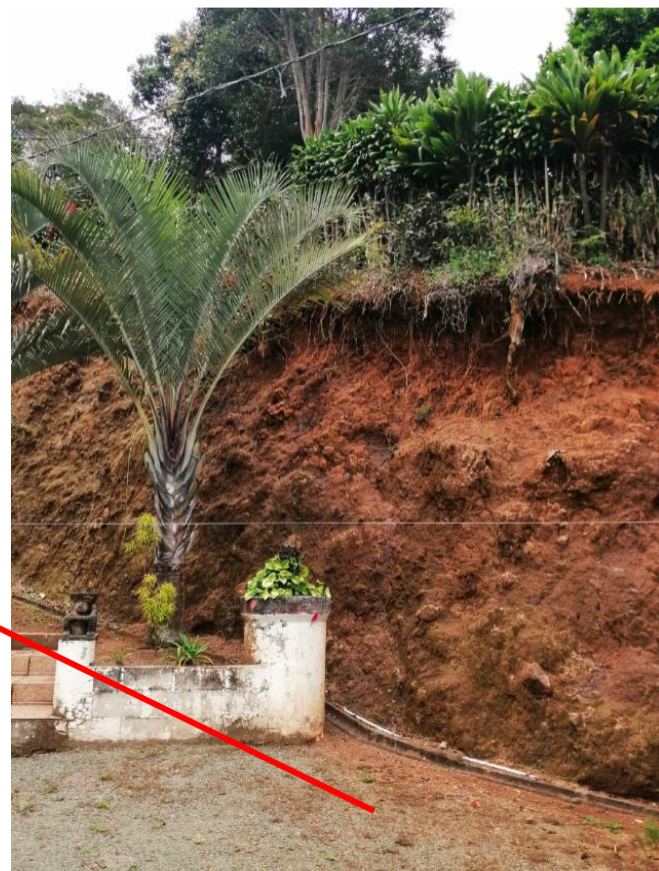
*Arriba y Abajo.* Fotografías tomadas el día del levantamiento, se observa la ubicación de los PIN que el señor Geovanny Romero indicó como vértice 4 y 6 del plano catastrado. Los pines difieren en ubicación con respecto a los señalados en el año

El día del levantamiento topográfico se tomó información de campo necesaria para poder determinar correctamente la ubicación de la propiedad, a mitad del levantamiento se apersonó el exdeudor Geovanny Romero Ureña, quien insistió en que midiéramos unas referencias (pines) que había colocado un topógrafo que él mismo había contratado. Se tiene que señalar que los pines que se midieron no son los mismos que el señor Geovanny le señaló al perito en el avalúo del año 2017. (véase anexo fotográfico)

Estos pines coincidían con relativa exactitud en forma con respecto al plano catastrado, pero la referencia a esquina no era la correcta, por lo que se tuvo que apersonar una semana después para completar el levantamiento y así obtener resultados más exactos.

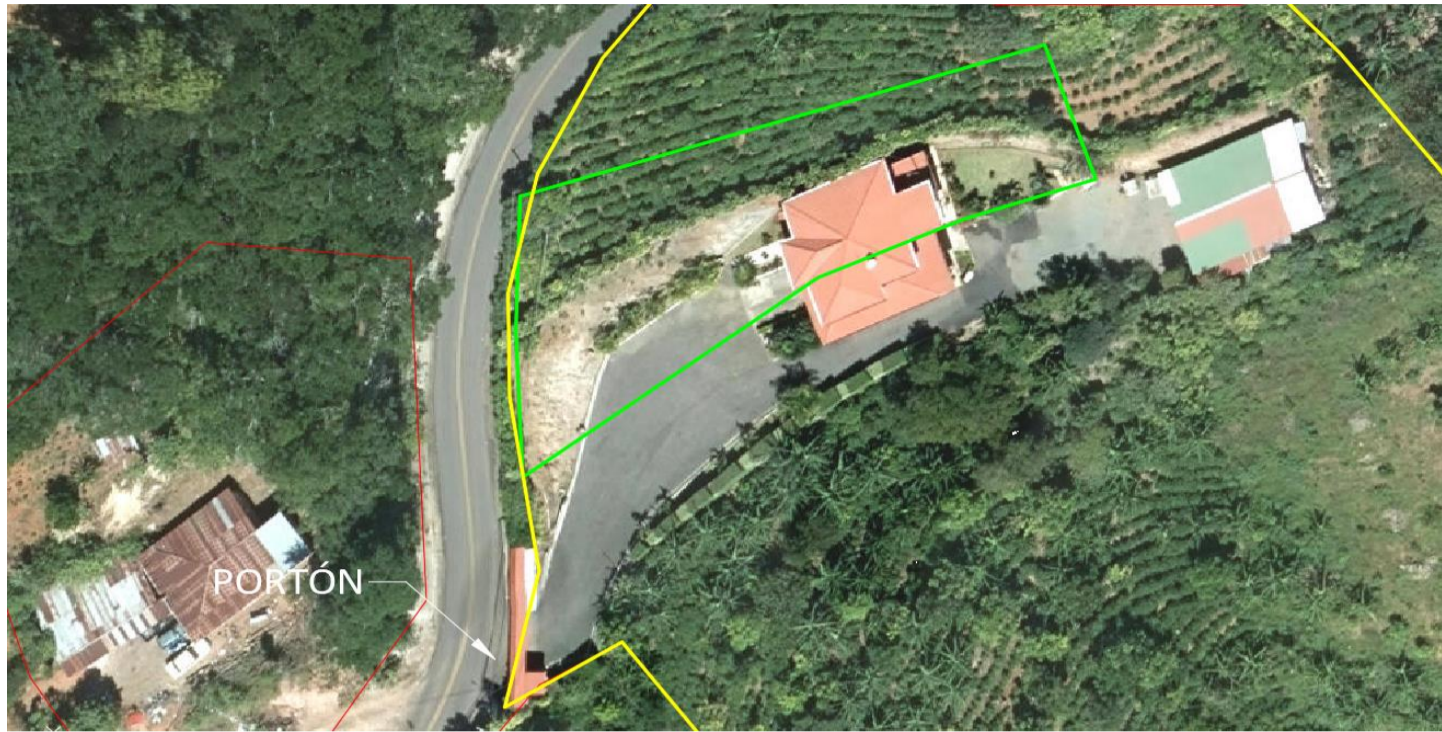
*Arriba.* Ubicación "A", según información suministrada por el endeudador y según ubicación realizada por un profesional contratado por el señor Geovanny Romero, se observa que la construcción se encuentra 50% dentro del plano catastrado (polígono verde) y 50% en la colindancia sur. La referencia a esquina según esta ubicación es de 212 metros

Inicialmente y según indicaciones del exdeudor Geovanny Romero se tenía la ubicación “A” del plano catastrado, el cual coincide con relativa exactitud con los pines señalados, pines que fueron colocados por un topógrafo contratado por el Señor Romero. Según esta ubicación el plano presenta una referencia a esquina de 212 metros, teniendo una diferencia de 14 metros menos de lo que señala el plano catastrado.

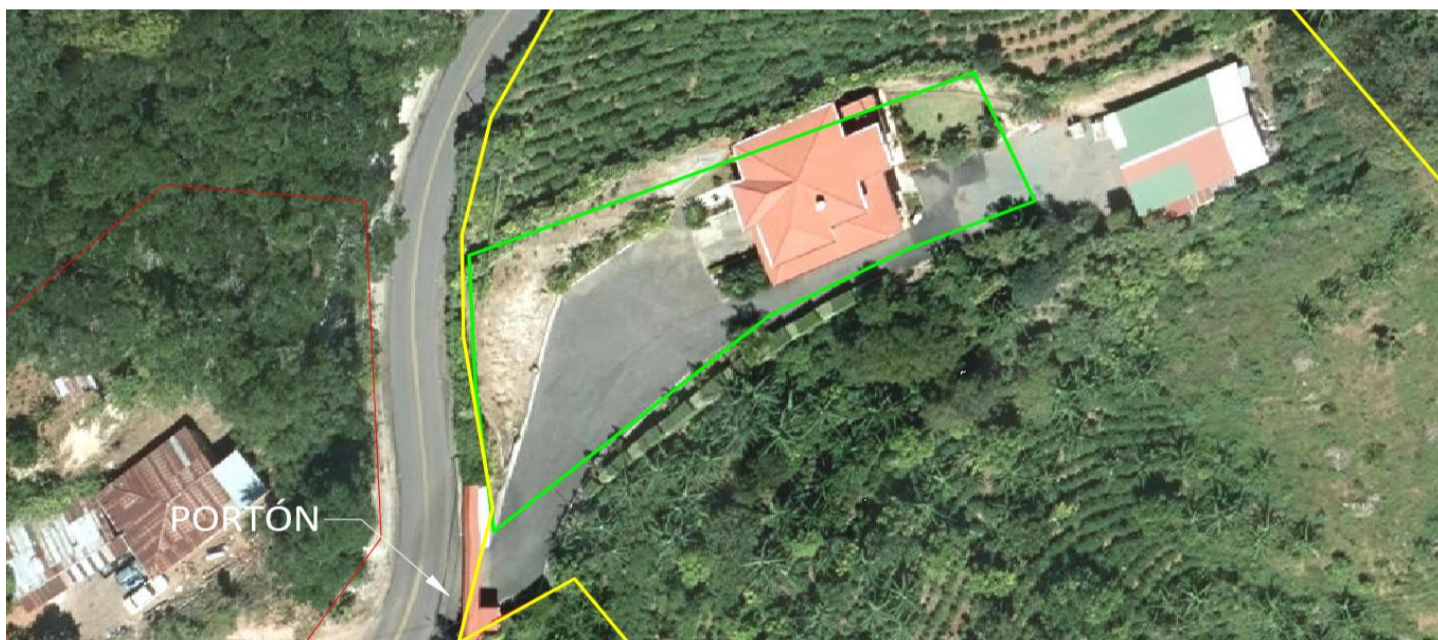
*Arriba.* Ubicación correcta "B", tomando en cuenta referencia a esquina de 226 metros. Como se observa en la imagen, el portón se encuentra en la propiedad colindante sur y la mayor parte de la casa se encuentra dentro de los límites del plano catastrado. Resultados obtenidos del levantamiento topográfico.

Después del segundo levantamiento y tomando la referencia que señala el plano catastrado de 226 metros, se obtiene una ubicación “B”, la cual no coincide con las afirmaciones del exdeudor .

La localización de las propiedades es determinada por la información que contenga su plano catastrado, ya sea, referencia a esquina, referencias a Hitos conocidos, colindancias, u otras referencias que el topógrafo considere como importante señalar. En este caso en concreto, el plano catastrado indica únicamente una referencia a esquina de 226 metros sobre la línea de propiedad, la cual este informe toma como correcta para ubicar el bien temporal 6588-1.

**Se recomienda analizar los resultados de este informe con los compañeros abogados, para determinar si es necesario la notificación al exdeudor o continuar con el proceso de la toma de posesión.**

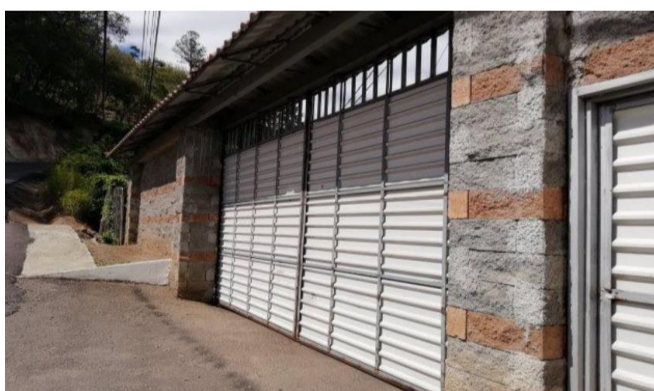
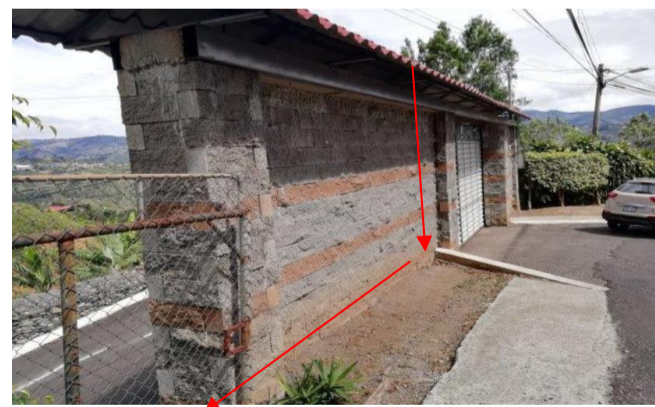
*Arriba.* Las dos fotografías de arriba, fueron tomadas por el depositario judicial de la zona en una inspección realizada en mayo del 2019, se observa que anteriormente existía un portón improvisado al costado izquierdo de la tapia de block en la entrada principal, las líneas rojas señala aproximadamente el vértice 3 del plano catastrado.
