Institución: Banco Nacional de Costa Rica

Dirección del Bien: De Escuela de Bajo La Paz, 125 m. Sur, casa al lado oeste de la calzada. PLUS CODE: 5F47+4JJ San Ram
2-ALA 4-Piedades Norte 2-San Ramón

FORMATO DE AVALÚO URBANO Y RURAL

Informe de Avalúo No.: 214-20204033436400-2024-U

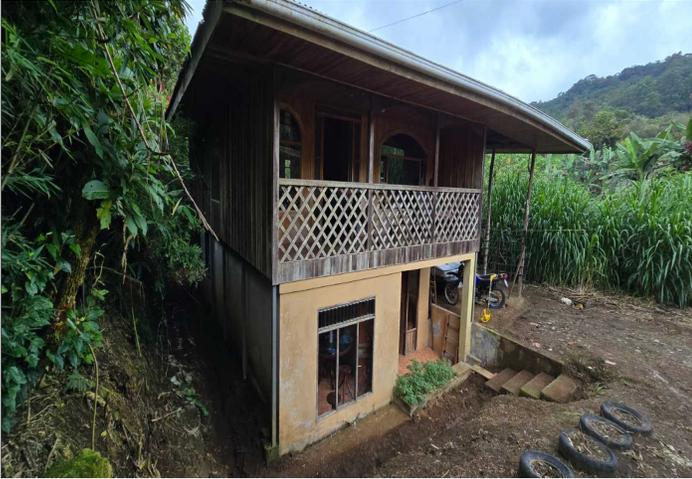
Foto 1

Descripción: FACHADA FRONTAL Y LATERAL IZQUIERDA

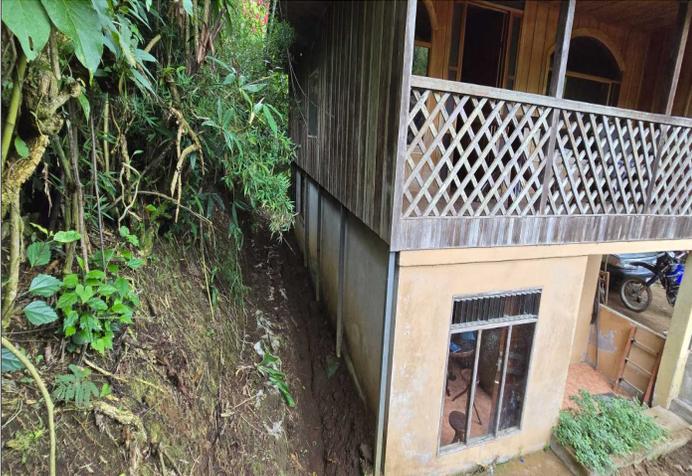
Foto 2

Descripción: ESTRUCTURA SOPORTANTE DEL SEGUNDO NIVEL

El nivel 2 está parcialmente soportado (en la fachada izquierda) por una estructura de tubos de hierro galvanizado sobre basas de concreto.

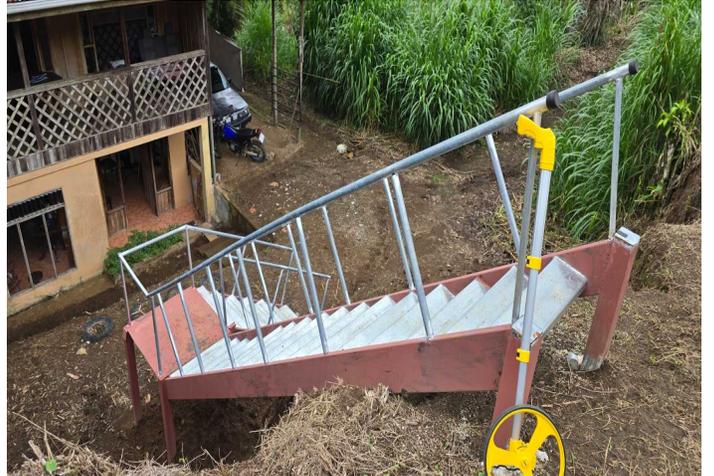
Foto 5

El acceso a la vivienda se da por medio de unas gradas metálicas que bajan desde la carretera a la vivienda.

Descripción: ESCALERA DE ACCESO DESDE LA CALLE PÚBLICA

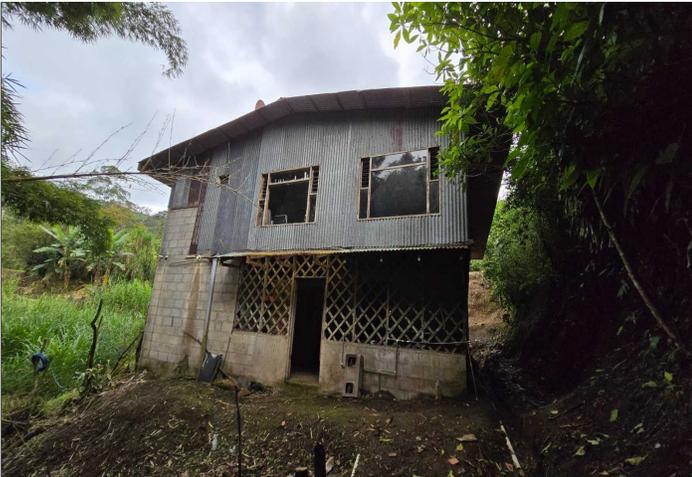
Foto 3

Descripción: FACHADA POSTERIOR

El sistema constructivo es una mezcla de baldosas de concreto integrales y de mampostería integral en el nivel 1 y de madera en el nivel 2. // Las paredes de bloques de concreto no tienen repellos. // Las paredes del nivel 2 en la fachada posterior tienen forro exterior de HG. // Se requiere pintura general en toda la casa y reparaciones de fisuras leves en el repello quemado de las paredes de baldosas. // Los cielos están en regular estado y requieren tratamiento pronto // Los pisos están en buen estado; el piso de lavandería es de concreto aplanchado; en la cochera hay piso de tierra. // Las paredes de madera ya no tienen el acabado de barniz en algunas pequeñas secciones // El mueble de cocina consiste en un sobre de concreto con enchape de azulejo, en regular estado y no hay estanterías ni gavetas. // El sistema eléctrico presenta algunas partes sin entubar y no hay tapas en las cajas de registro en el cielorraso.

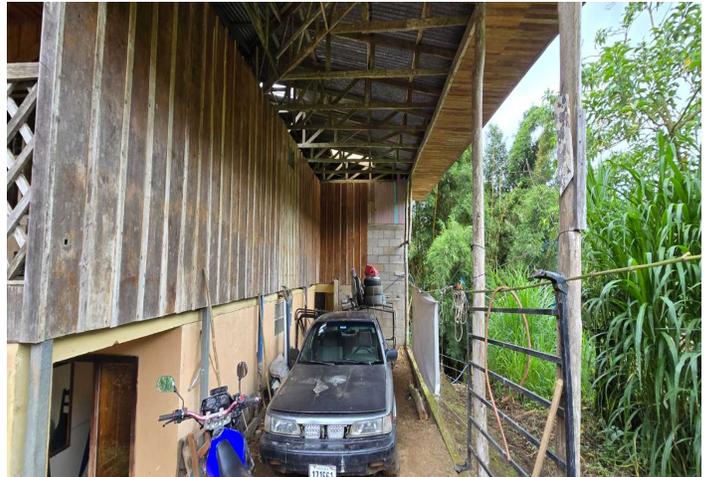
Foto 6

Descripción: COCHERA

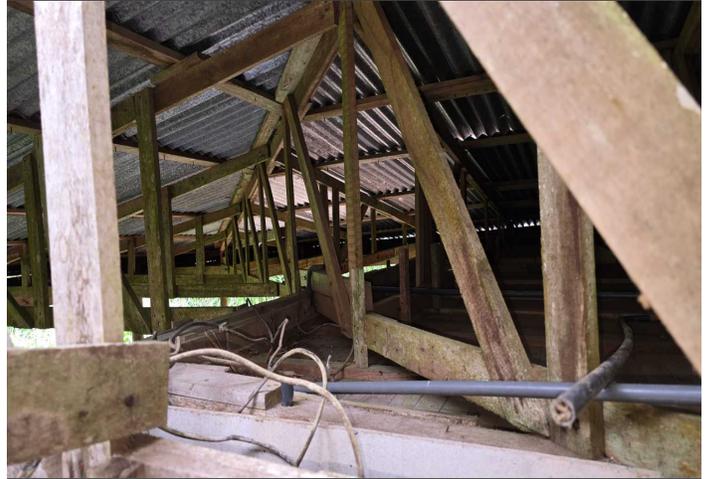
Foto 22

Descripción: CIELORRASO

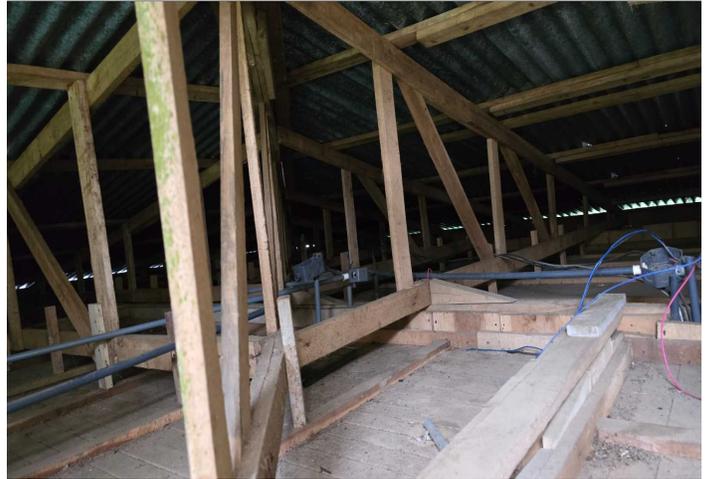
Foto 23

Descripción: CIELORRASO

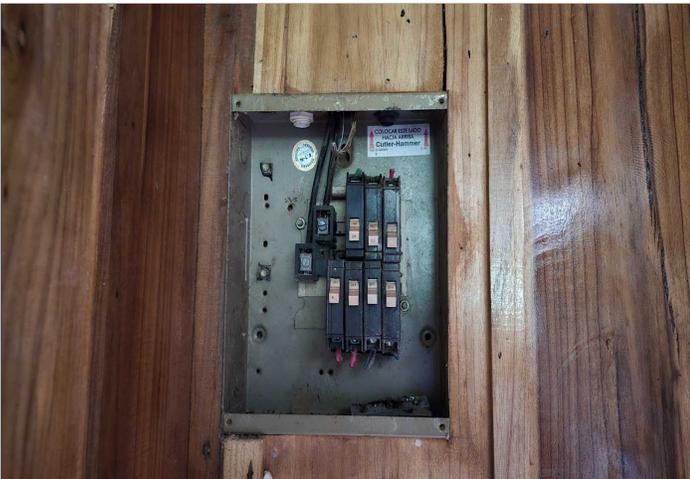
Foto 21

Descripción: CENTRO DE CARGA

Faltan algunas piezas sanitarias, como lavatorios. // Faltan cacheras de ducha y lavatorios // Falta plaquería eléctrica en casi toda la casa // El centro de carga está incompleto.

La vivienda se encuentra en estado regular y requiere reparaciones sencillas varias, algunas de carácter urgente como las siguientes: Completar el centro de carga eléctrico, tapas en cajas de registro eléctricas, plaquería eléctrica, ya que la casa es en gran parte de madera y podría generarse un corto circuito en algún sitio que no esté debidamente protegido; Algunas partes de madera que ya no tienen protección contra el clima, ya presentan signos de que pronto empezarían a podrirse y es necesaria la prevención en ese sentido.

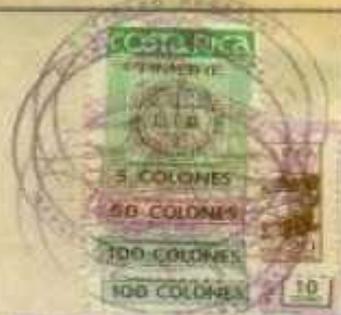
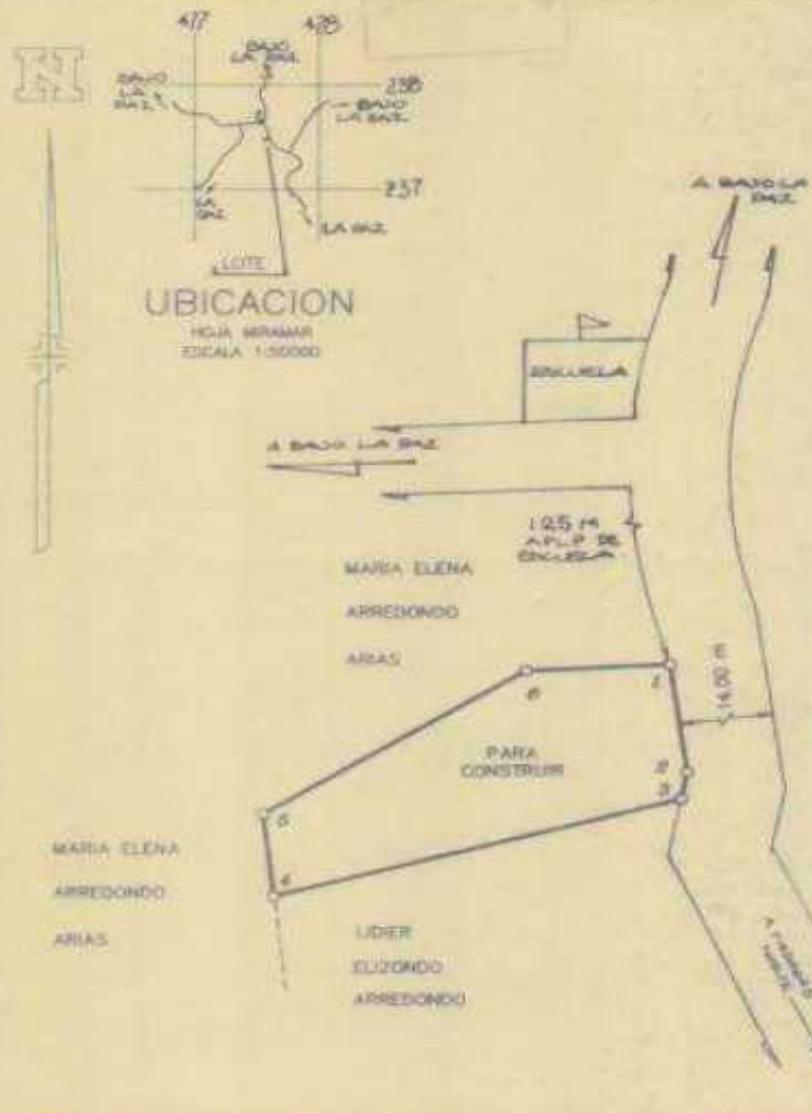
Plano Catastro

LINEA	A C I M U T	DIST (m)
1-2	172° 13'	10.39
2-3	190° 52'	8.81
3-4	254° 00'	33.85
4-5	353° 51'	7.92
5-6	056° 59'	26.15
6-1	087° 07'	11.51

- NOTAS:**
- Levantamiento por: Poligonal abierto
 - Day fe de que los linderos son existentes
 - Error angular estimado: 0.01"
 - Error lineal estimado: 0.01 m
 - Distancia frente a calle pública del vertice 1 al 2: 13.00 m

PROPIEDAD DE: MARIA ELENA ARREDONDO ARIAS	CEBILA N°: 2-187-346	SITUADO EN: BALD LA PAZ	ES PARTE DE:
VENDE A: XENIA ELIZONDO ARREDONDO	CEBILA N°: 2-495-074	DISTRITO: 4° PIEDRAS NORTE	FOLIO REAL N°: 8157970-000
AREA: 425.64 m²		CANTON: 2° SAN RAMON	PROVINCIA: 2° ALAJUELA
Area según Registro: 5.887.35 m²		ARCHIVO:	FECHA: ABRIL 1996
PROYECTO D. TONO: 8765	FOLIO: 102	ESCALA: 1:500

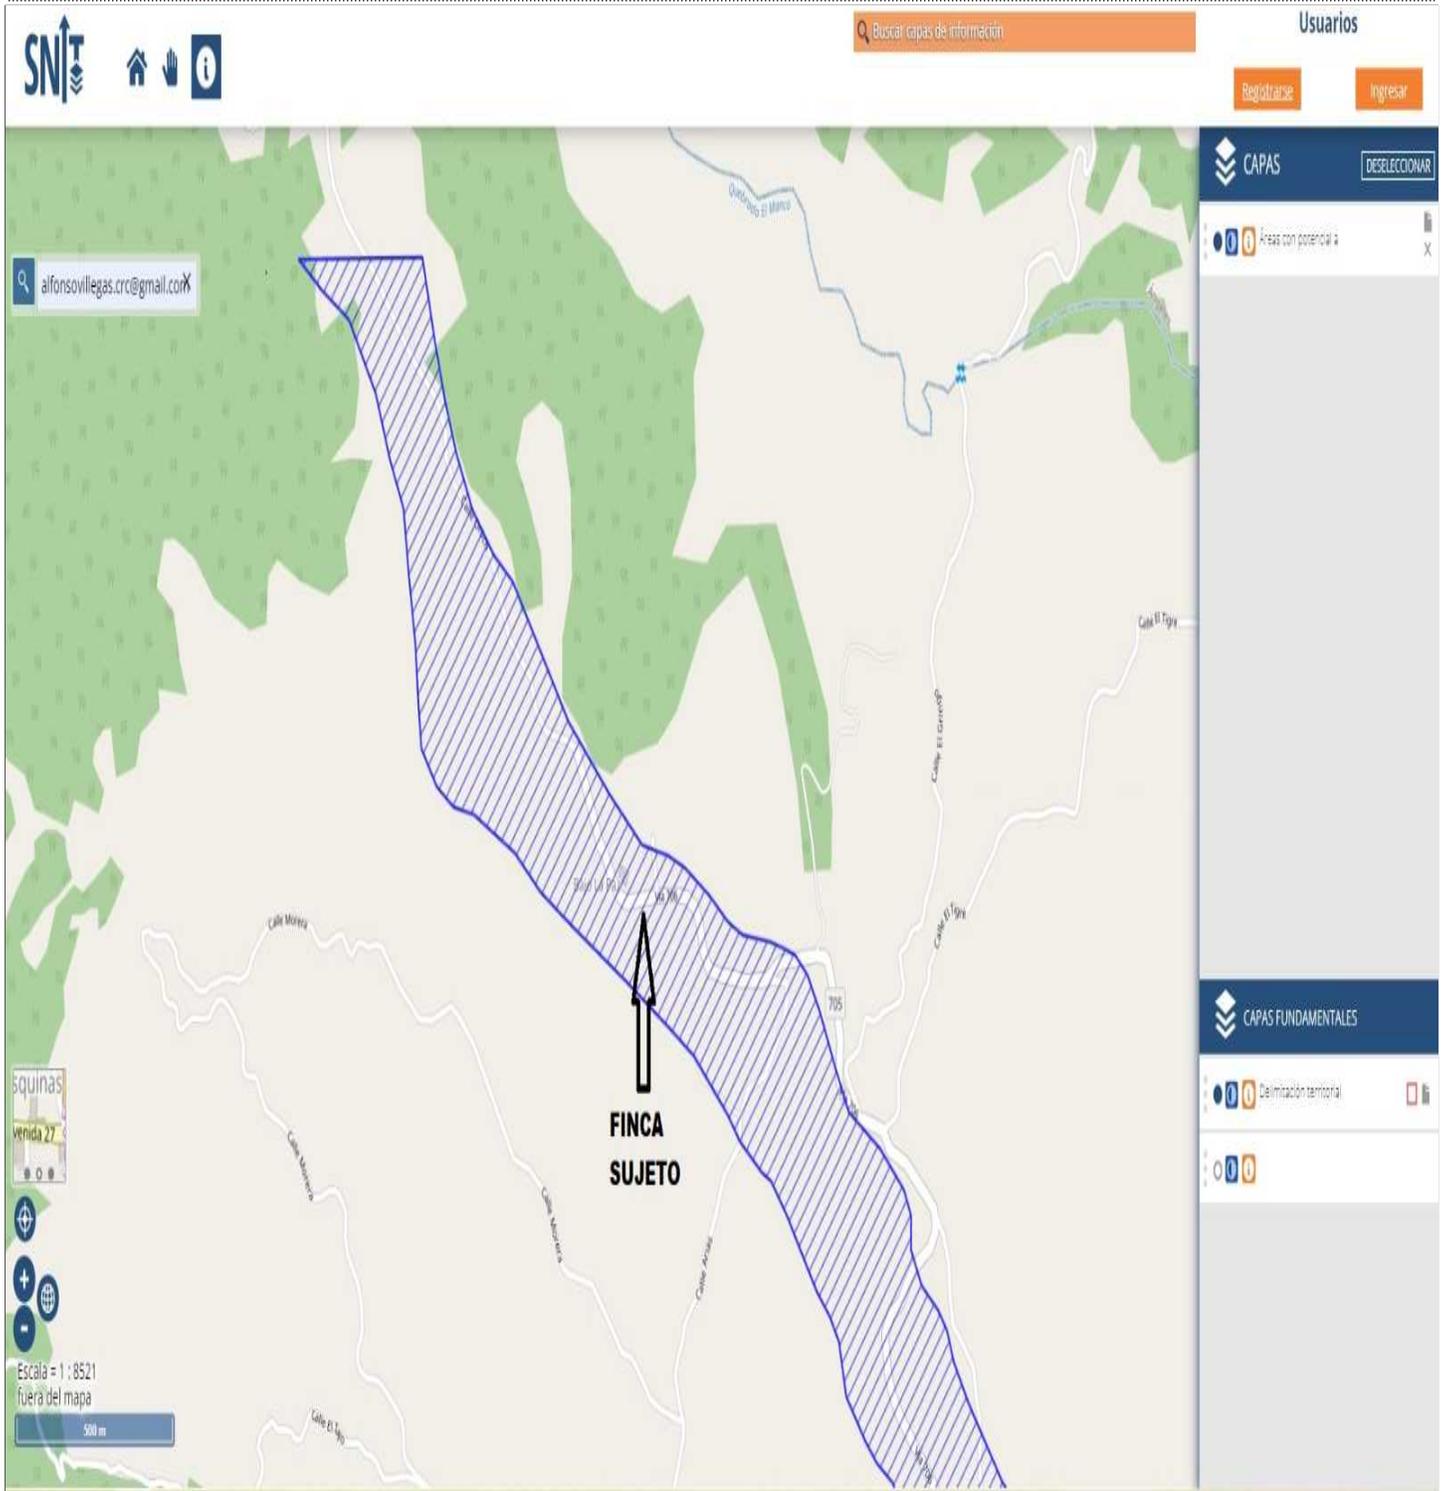
Anexo Imagen 1

De acuerdo con el mapa de riesgos SNIT-CNE, la finca se encuentra dentro de una franja con posibilidades de inundación del Río La Paz, aunque en el sitio no se observó señales de que haya sucedido recientemente y de acuerdo con algunos vecinos, esa posibilidad es muy remota y no ha sucedido en mucho tiempo.

Descripción:
MAPA DE ZONAS INUNDABLES SNIT-CNE
