| AVALÚO DE FINCA URBANA | | | | INFORME DE AVALÚO | |
| OFICINA | 214 - DIRECCIÓN DE BIENES | | | 214-50102014577100-2025-U | |
| DE LA INTERSECCIÓN CON CARRETERA INTERAMERICANA, ENTRADA A CAÑAS DULCES 1036.79 M. PF9X+7F2 Liberia, Provincia de Guanacaste | | | | | |

ANEXO FOTOGRÁFICO

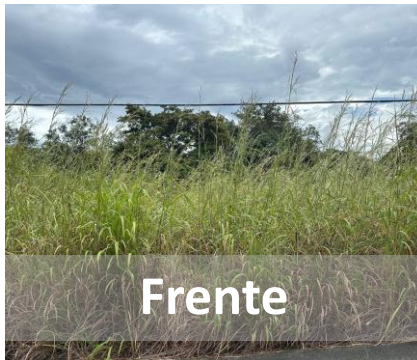
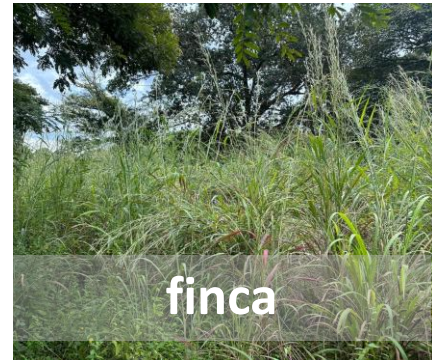
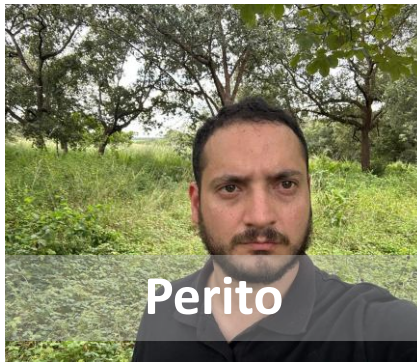
**Estado del Terreno:** Al momento de la inspección se ingresan a lote y se camina. Se observa que el terreno presentaba un estado de abandono, con vegetación arbustiva y maleza que alcanzaba aproximadamente los 2 metros de altura en partes. Esta condición impidió realizar una inspección visual detallada del terreno, imposibilitando:

- Verificar la posible existencia de postes en los vertices.
- Identificar la presencia de vicios oculto.

Por lo cual se recomienda la limpieza de los lotes en futuras inspecciones.
