| AVALÚO DE FINCA URBANA | | | | INFORME DE AVALÚO | |
| OFICINA | | 214 - DIRECCIÓN DE BIENES | | 214-50102017729000-2025-U | |
| DE LA INTERSECCIÓN CON CARRETERA INTERAMERICANA, ENTRADA A CAÑAS DULCES 1016.95M NORTE. PF9X+5F6<br>Liberia, Provincia de Guanacaste | | | | | |

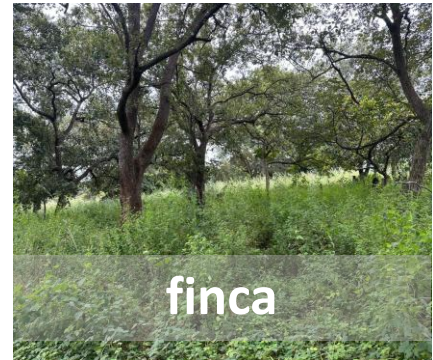
ANEXO FOTOGRÁFICO

**Estado del Terreno:** Al momento de la inspección se ingresan a lote y se camina. Se observa que el terreno presentaba un estado de abandono, con vegetación arbustiva y maleza que alcanzaba aproximadamente los 2 metros de altura en partes. Esta condición impidió realizar una inspección visual detallada del terreno, imposibilitando:

- Verificar la posible existencia de postes en los vertices.
- Identificar la presencia de vicios oculto.

Por lo cual se recomienda la limpieza de los lotes en futuras inspecciones.
