## 1. INFORME TOPOGRÁFICO

IT-001-BT 7824-1

1.1.1 Solicitante: Depositorio Judicial  
1.1.2 Fecha de solicitud: 3/8/2022  
1.1.3 Justificación:

Se solicita el levantamiento topográfico para la revisión de linderos ya que, desde que se confeccionó el archivo kml se detectó un error entre la construcción y el plano catastrado.

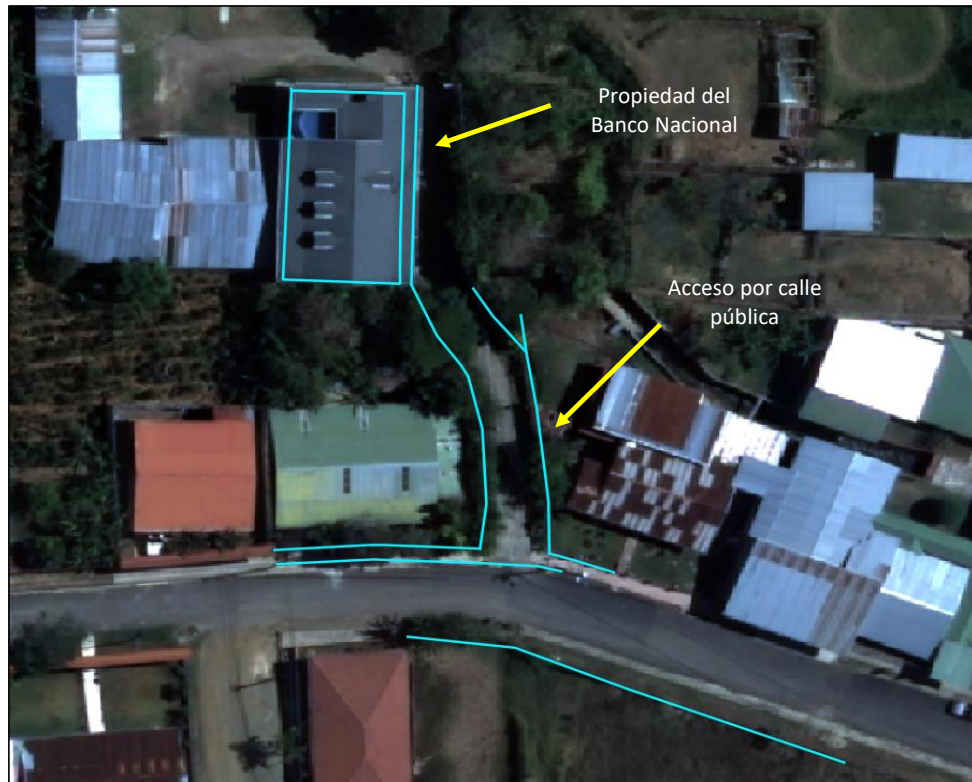
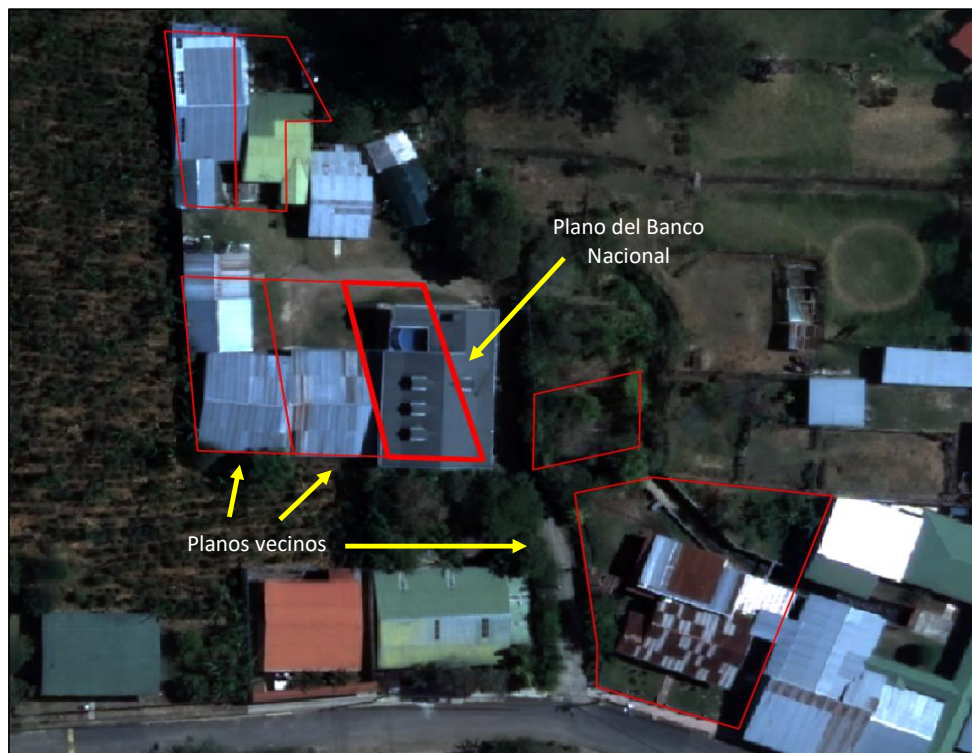
*Arriba, foto aérea donde se muestra el levantamiento topográfico en líneas celestes, Abajo el montaje de planos catastrados, siendo el polígono rojo mas intenso el del Banco Nacional.*

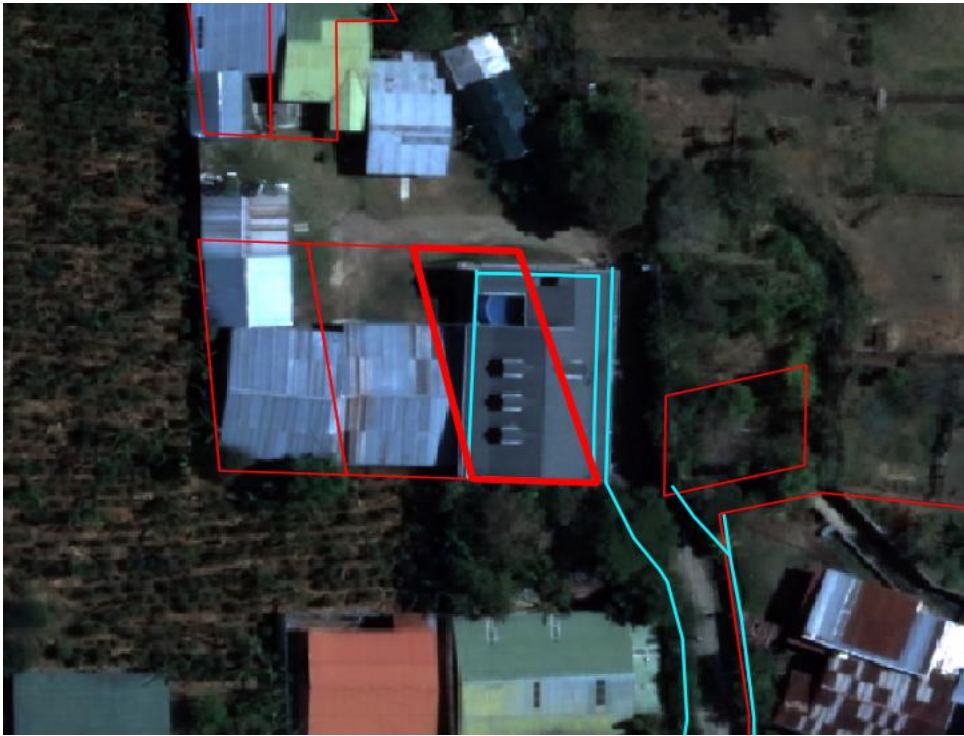
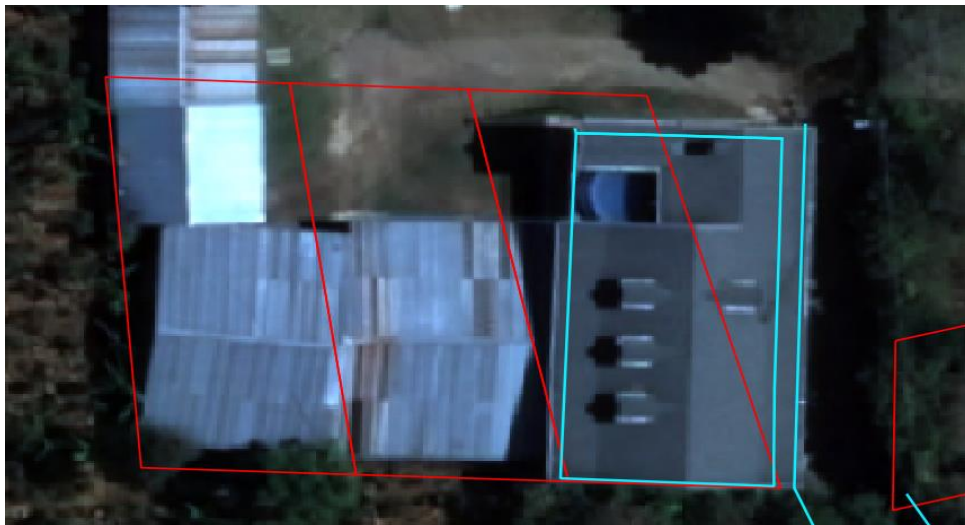
Del levantamiento se extrae que el área real en campo de la construcción es de 227 m2, y el área registral-catastral es de 238.15 m2. Ver fotos.

Existe una invasión por parte de la propiedad vecina, finca 1-465252-001-002 lindero oeste y además lindero norte servidumbre de paso. Ver fotos.

*Arriba, se muestra como la construcción de la propiedad en estudio no coincide en nada con el plano catastrado, abajo con mas detalle, se observa que la propiedad vecina, colindante oeste invade en parte de su construcción la propiedad del BN.*

El plano del Banco y los planos vecinos no concuerdan con la realidad física de las construcciones, el futuro propietario deberá corregir el plano catastrado para que concuerde con la realidad física.

Se debe aclarar la situación de la invasión y de la construcción fuera del título en el cartel de venta, para que el futuro propietario haga las correcciones que correspondan.

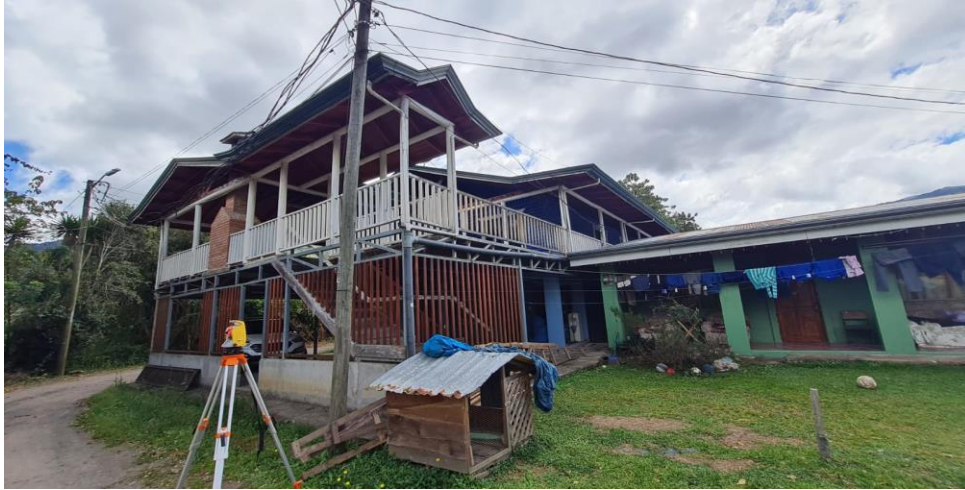
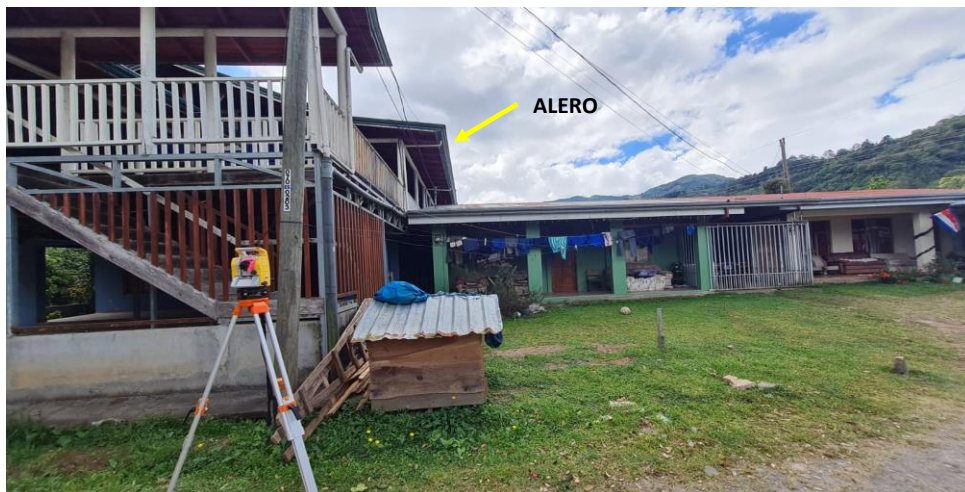
Además, la propiedad en estudio presenta un alero de aproximadamente 1.25 metros que sobresale e invade parte del techo del vecino colindante oeste. Ver fotos.

*Arriba y abajo, fotos de la propiedad vecina, donde existe la invasión de la construcción. Abajo se muestra como el alero de la propiedad del BN se sale aproximadamente 1.25 metros, el futuro propietario deberá realizar los arreglos necesarios.*
