| AVALÚO DE FINCA URBANA | | INFORME DE AVALÚO | |
| OFICINA | 214 - DIRECCIÓN DE RECURSOS MATERIALES | 214-50503007460100-2025-U | |
| Sardinal, Obandito, 100 m al noreste de la Escuela de Obandito, lote a mano izquierda con 2 casas dismanteladas | | | |

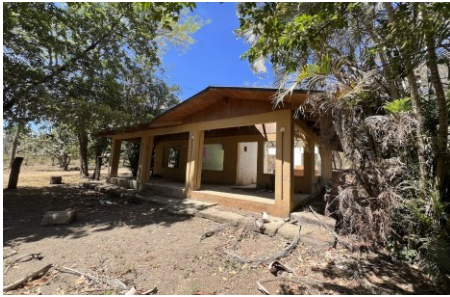
**VIVIENDA 2**

- 2) Las vivienda fueron desmanteladas, se retiró piso, puertas, ventanas, estructura de techo, cubierta, losa sanitaria, sistema eléctrico, solamente quedan en pie las paredes de mampostería y algunas secciones de cielos.

- 3) La propiedad se encuentra DESMANTELADA en estado de DEMOLICIÓN
- 4) Se declara bajo Fe de Juramento que la suscrita no tiene ningún interés actual ni futuro sobre el inmueble valorado.

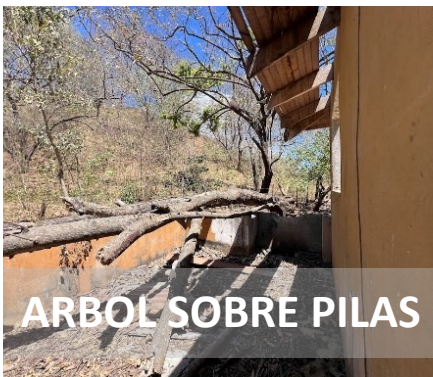
ARBOL SOBRE PILAS
