Informe Topográfico BT 8147-1

Se solicita el análisis topográfico de la situación del lindero sureste, ya que hay construcciones que invaden la propiedad del Banco. Por lo que se recomienda el replanteo de los vertices del plano catastrado

1.3.1 Folio Real: 3-181247-000  
1.3.2 Propietario / Cédula: Banco Nacional de Costa Rica / Cédula jurídica: 4-000-001021  
1.3.3 Área Según Registro: 2491.92 m²  
1.3.4 Plano Catastrado: C-0637456-2000  
1.3.5 Área según plano relacionado: 2491.92 m²  
1.3.6 Planos catastrados padres: -  
1.3.7 Fecha del estudio registral: 1/4/2022

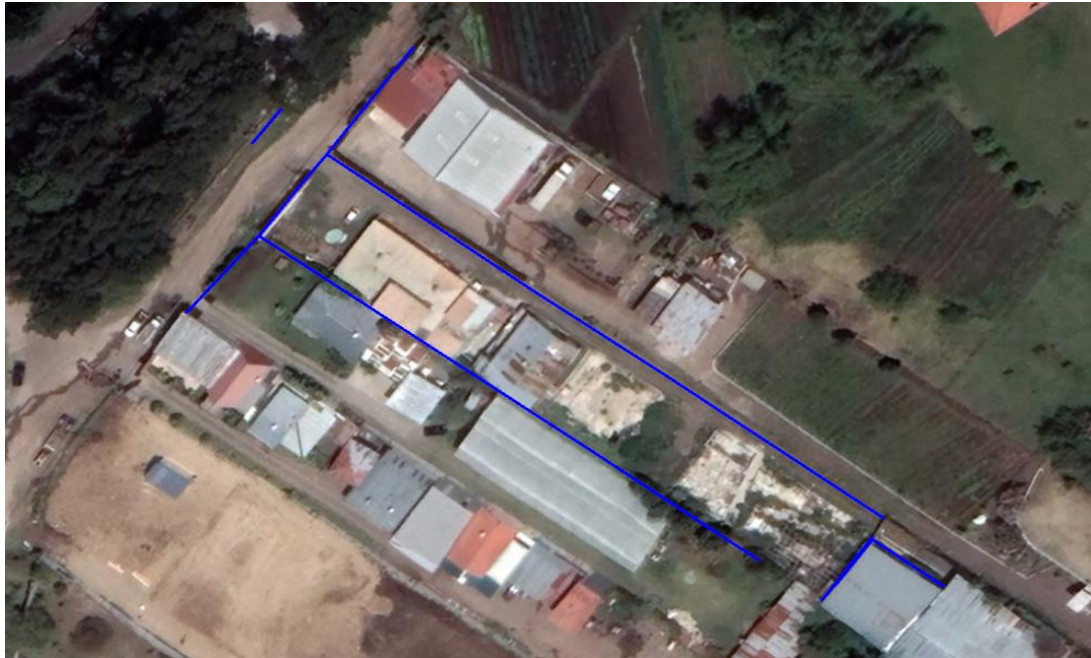
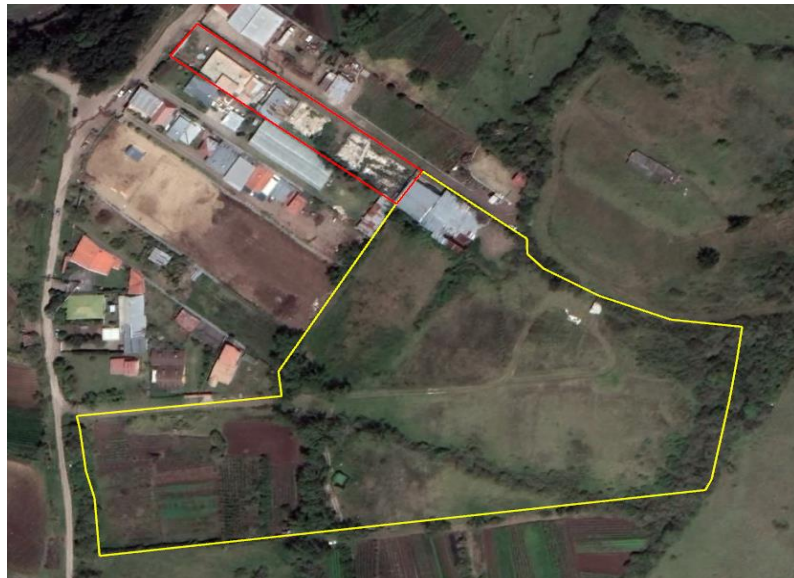
**Arriba** . Imagen donde se muestra el levantamiento topográfico representado por la línea azul. **Abajo** . Imagen donde se muestra el plano del Banco Nacional en rojo y el plano vecino C-1806049-2015 en amarillo.

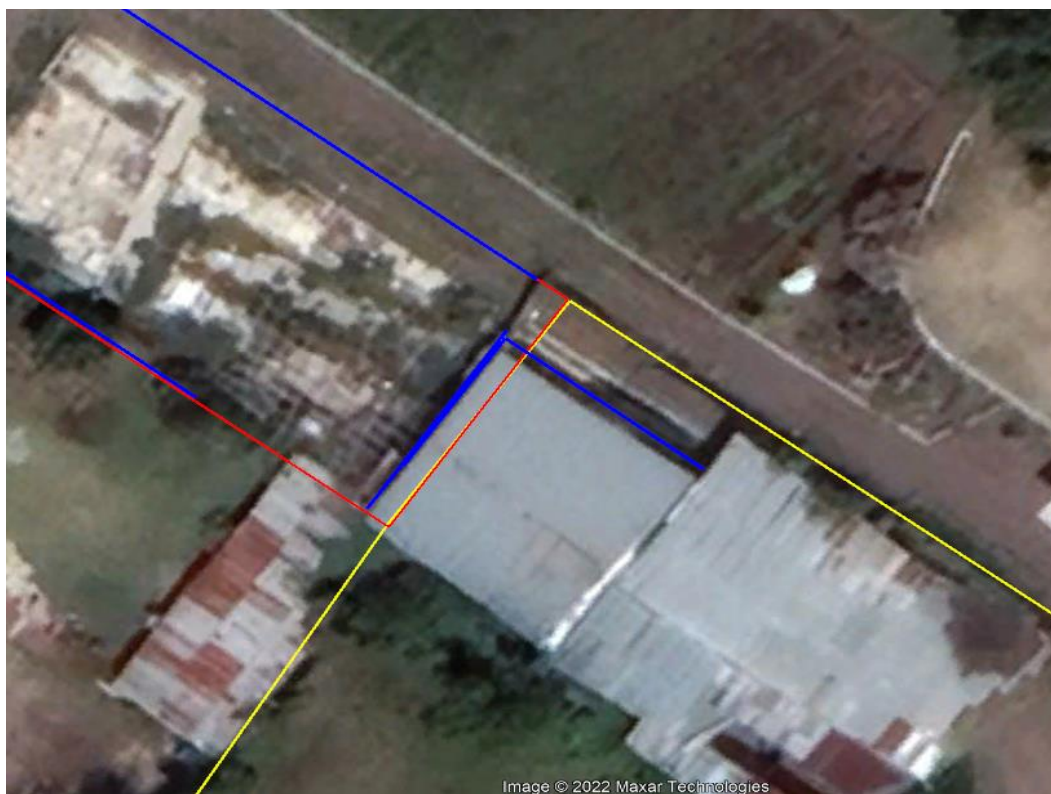
Cuando se confecciona el archivo KML se determina que existe una aparente invasión de una construcción en el lindero sureste, específicamente entre los vértices 3-4, esto se confirma cuando el depositario judicial realiza la toma de posesión y el propietario de esta construcción tiene conocimiento de que el lindero real atraviesa lo construido.

**Arriba**, se muestra como la construcción (línea azul) se pasa del plano C-1806049-2015 en amarillo hacia la propiedad del banco representada en rojo. **Abajo**, se muestra en verde el área de invasión por parte de la bodega (36m<sup>2</sup>)

Se realiza el replanteo de los vértices 3 y 4, y se detalla en campo la línea por donde pasa el lindero correcto.

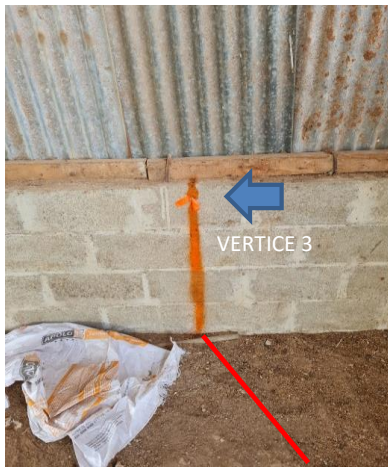
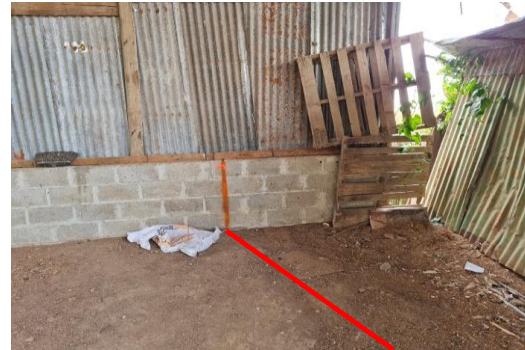
**Arriba** se muestra el vertice 3 marcado sobre la pared de la bodega. **Arriba** se muestra una marca realizada con una estaca que representa la línea entre los vertices 3 y 4
