AVALÚO DE FINCA URBANA		INFORME DE AVALÚO	
OFICINA	214 - DIRECCIÓN DE BIENES	214-70205005385200-2025-U	
PROPÓSITO DEL AVALÚO	Avalúo Bienes temporales		
<b>NOMBRE SOLICITANTE (S)</b>			
Chavarría	Ovares	Isaac Francisco	Céd. Identidad 1-1024-0444
<b>NOMBRE PROPIETARIO (S)</b>			
Banco Nacional de Costa rica		Céd. Jurídica 4-000-001021	Proporción de Derechos 100%
<b>UBICACIÓN DEL BIEN</b>			
Provincia:	07 - LIMON		
Cantón:	02 - POCOCI		
Distrito:	05 - CARIARI		
Localidad:	El Progreso		
<b>DIRECCIÓN EXACTA</b>			
Urbanización las Brisas, entrada No2, del abastecedor Enmanuel 45m oeste y 73.50m sur, Plus Code 96HR+4X4 Los Lagos, Limón. De la escuela de las Brisas 200 al norte			
<b>REGISTRO Y ÁREA DE LA FINCA</b>			
Inscripción de la Finca	Según el Registro y el Plano		
Plano de catastro N°	<b>L-0795937-1989</b>	486,00 m2	
Identificador Predial	<b>70205005385200</b>	486,00 m2	
Diferencia de medidas	Porcentaje: 0,00%	0,00 m2	Demasía NO

**DESCRIPCIÓN DE LAS CONSTRUCCIONES** 214-70205005385200-2025-U

**ANEXO FOTOGRÁFICO**

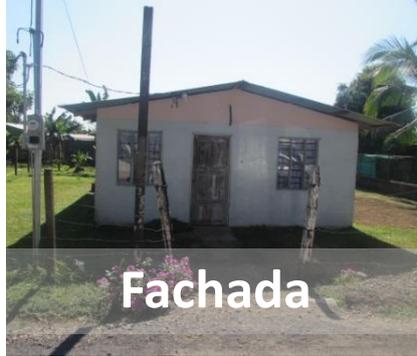
**Fachada**

<p>Estructura Mamostería Integral</p> <p>Paredes Externas de mamostería integral, internas mixtas</p> <p>Entrepiso N/A</p> <p>Techos Cerchas de madera</p> <p>Cubierta HG 28 en mal estado</p> <p>Cielos N/A</p> <p>Pisos <b>Lujados</b></p> <p>Fachada Puertas de madera, cerchas de madera y vidrios</p> <p>Aposentos Dos dormitorios, sala, cocina, comedor</p> <p>Baños Un baño</p> <p>Otros</p> <p>Red de agua caliente</p> <p>Tanque captación de agua</p>	<p><b>Sistema eléctrico:</b></p> <table border="0" style="width: 100%;"> <tr> <td>Entubado Conduit</td> <td><u>NO</u></td> <td><u>PARCIAL</u></td> </tr> <tr> <td>Porcentaje</td> <td><u>0%</u></td> <td></td> </tr> <tr> <td>Caja breaker</td> <td><u>NO</u></td> <td></td> </tr> <tr> <td>Interruptor</td> <td><u>Diyuntores</u></td> <td></td> </tr> <tr> <td>Estado General</td> <td><u>Malo</u></td> <td></td> </tr> <tr> <td>Gas LP</td> <td><u>                    </u></td> <td>Ubicación <u>                    </u></td> </tr> </table> <p><b>Estado Físico y Mantenimiento:</b></p> <table border="0" style="width: 100%;"> <tr> <td>Paredes</td> <td><u>Malo</u></td> <td>Cielos</td> <td><u>                    </u></td> </tr> <tr> <td>Pisos</td> <td><u>Regular</u></td> <td>Cubierta</td> <td><u>Malo</u></td> </tr> </table>	Entubado Conduit	<u>NO</u>	<u>PARCIAL</u>	Porcentaje	<u>0%</u>		Caja breaker	<u>NO</u>		Interruptor	<u>Diyuntores</u>		Estado General	<u>Malo</u>		Gas LP	<u>                    </u>	Ubicación <u>                    </u>	Paredes	<u>Malo</u>	Cielos	<u>                    </u>	Pisos	<u>Regular</u>	Cubierta	<u>Malo</u>

Vivienda unifamiliar en mal estado. No se pudo verificar tanque séptico

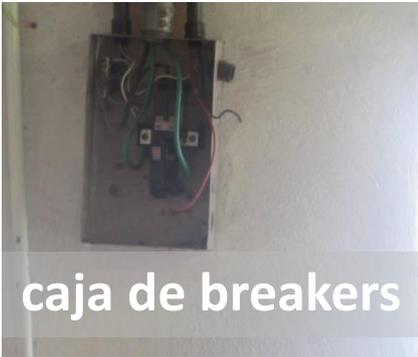
**caja de breakers**

<u>20/3/2025</u>	<u>No hay</u>		
<b>OBSERVACIONES</b>			
Lote apto para construcción con vivienda unifamiliar en mal estado y sistema eléctrico en mal estado. La distancia al punto de esquina presenta una diferencia de aproximadamente cinco metros con lo medido en sitio

Entubado Conduit	<u>NO</u>	<u>PARCIAL</u>																									
Porcentaje	<u>0%</u>																										
Caja breaker	<u>NO</u>																										
Interruptor	<u>Diyuntores</u>																										
Estado General	<u>Malo</u>																										
Gas LP	<u>                    </u>	Ubicación <u>                    </u>																									
Paredes	<u>Malo</u>	Cielos	<u>                    </u>																								
Pisos	<u>Regular</u>	Cubierta	<u>Malo</u>

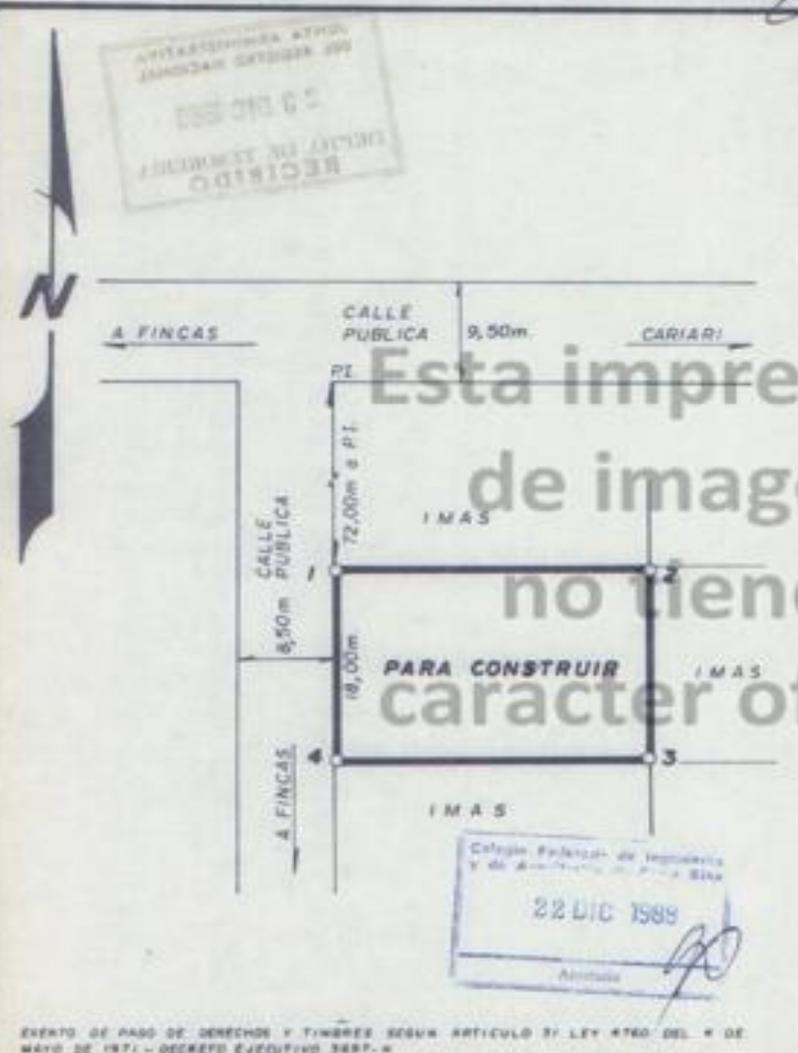
**PLANO DE CATASTRO**

LINEA	RUMBO		DISTANCIA	
	E	I	m	cm
1-2	N	89 27 E	27	00
2-3	S	00 33 E	18	00
3-4	S	89 27 W	27	00
4-1	N	00 33 W	18	00

486,00 m<sup>2</sup>
