| AVALÚO DE FINCA URBANA | | | | INFORME DE AVALÚO | |
| OFICINA | | 214 - DIRECCIÓN DE RECURSOS MATERIALES | | 214-60301020727000-2025-U | |
| PROPÓSITO DEL AVALÚO | | ACTUALIZACION DE AVALÚO PARA OFICINA BIENES ADJUDICADOS | | | |
| Buenos Aires, calle al sur de Cadesur Buenos Aires, 200 m al Sureste, PLUS CODE 5M39+747 Buenos Aires, Provincia de Puntarenas | | | | | |

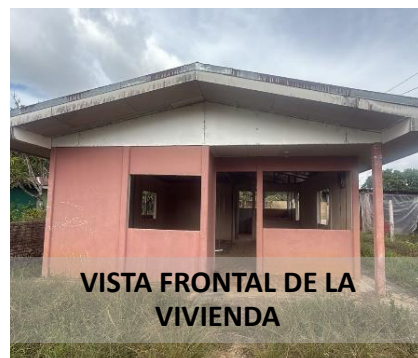
**VISTA FRONTAL DE LA VIVIENDA**

| DESCRIPCIÓN DE LAS CONSTRUCCIONES | | | | 214-60301020727000-2025-U | |
|---|---|---|---|---|---|
| <p>La vivienda está en desuso y desmantelada, ha sido afectado por el vandalismo y posiblemente seguirá teniendo consecuencias de vandalismo, ya que es de fácil acceso y por la ubicación céntrica que tiene en el pueblo de Buenos Aires.</p> <p>Se observa que era una edificación con tipología similar a la VC-01, en sistema prefabricado, tapicheles en Fibrocemento, pisos cerámicos, losa colada y enchapada para fregadero en forma de L, enchape en paredes de baño hasta +/- 1.2 m de altura, servicio sanitario blanco, cielos parciales en aleros de internit. No tenía sistema pluvial.</p> <p>Se observa que sustrajeron: 1- paredes internas livianas (en dormitorios del frente y medio, al dormitorio posterior le quitaron la pared frontal; 2- Ventanería, 3- puertas externas e internas, 4- lavamanos, 5- pila externa, 6- Sistema eléctrico: parte del enductado y cableado, los breakers del centro de carga y plaquería, 7- cielos internos, etc.</p> | | | | | |

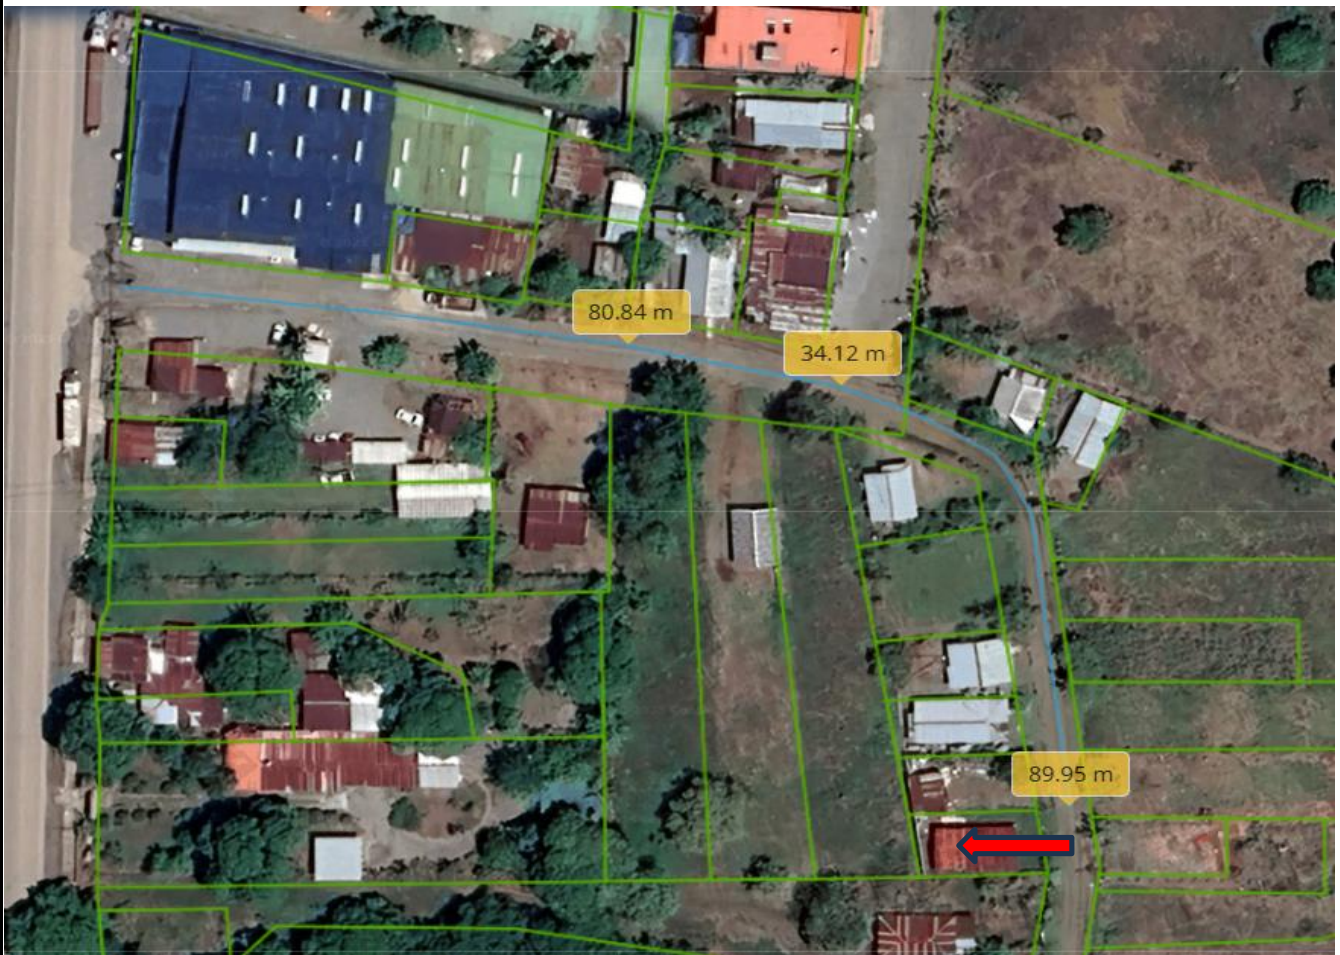
UBICACIÓN/ PUNTO DE AMARRE

**SEGÚN PUNTO DE REFERENCIA MEDIDO EN SITIO Y CORROBORADO EN EL SNIT, PODRÍA SER QUE EL PUNTO DE REFERENCIA ESTE MALO, DIO +/- 90,0 m**

| AVALÚO DE FINCA URBANA | | | | INFORME DE AVALÚO | |
|---|--|---|--|---|--|
| El punto de amarre podría estar malo, se recomienda revisarlo con topografía, ver observaciones en la hoja de terreno 2. | | | | | |

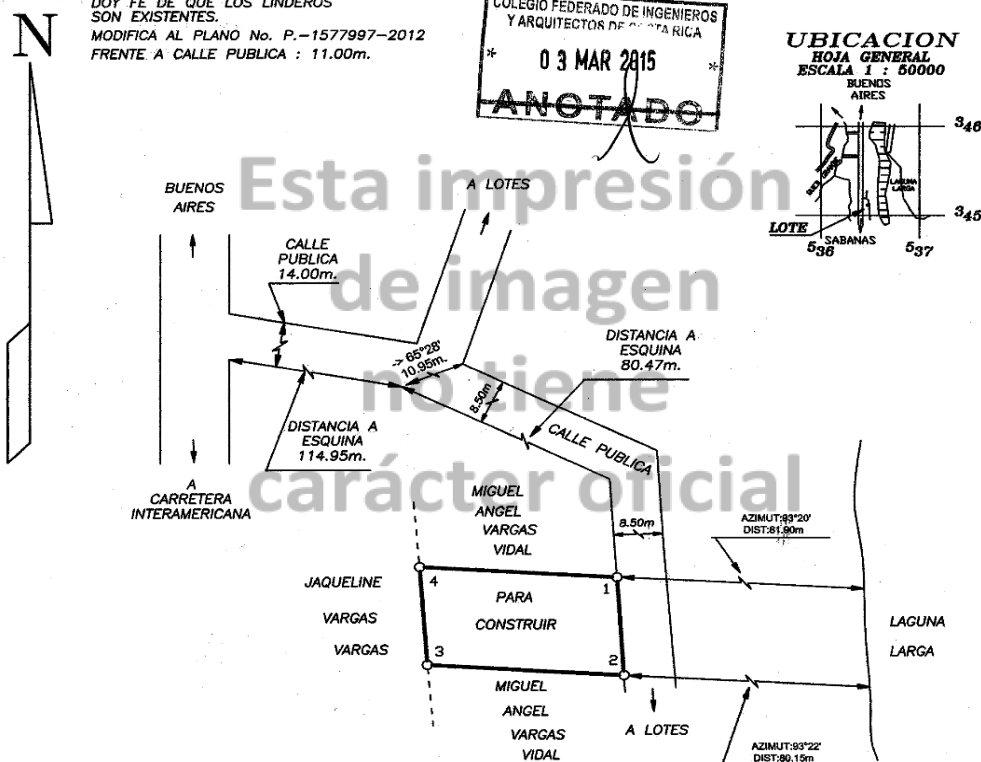
Plano Catastrado de la Finca Folio Real 6-207270-000

LEVANTAMIENTO POLAR.  
POLIGONAL ABIERTA.  
ERROR ANGULAR NO SE DETERMINA  
POR METODO USADO.  
ERROR LINEAL ESTIMADO : 0.01m.  
DOY FE DE QUE LOS LINDEROS  
SON EXISTENTES.  
MODIFICA AL PLANO No. P.-1577997-2012  
FRENTE A CALLE PUBLICA : 11.00m.
