Nombre: Avalúo de Vehículo

AVALÚO DE VEHICULO								
OFICINA N°	208		I	NFORME DE AVALÚO	0208-TC399-2023-V			
NOMBRE	OFOCINA PRINCIPAL							
	BANCO NACIONAL DE			Céd. Jurídica 4-0	0000-1021			
PROPÓSITO DEL AVALÚO COBRO JUDICIAL								
NOMBRE Y CÉDULA DEL DEUDOR								
PORRAS SILES GERMAN ANTONIO Céd. Identidad 1-0558-0159								
	ETARIO (S) DE LA FINCA				Proporción de Derechos			
	URICACIÓN D	E LA FINCA D	ONDE SE	ENCUENTRAN LOS BIEN	JES			
Provincia:	03 - CARTAGO	L Lit I II (Cit D	ONDE SE	LIVE CEIVING LOS BIEI				
Cantón:	08 - EL GUARCO							
Distrito: Localidad:	01 - EL TEJAR Barrio Sabana Grande							
DIRECCIÓN EXACTA								
500 mts Oeste de	l Restaurante El Quijongo							
		IDENTIFI		PREDIAL				
Identificador Pred	lial informació	n no disponible)					
			AVALÚO					
VALOR TOTAI	L DE LOS BIENES	# 2 650 000,	00					
VALOR EN LET	ΓRAS: D0	OS MILLONES S	SEISCIEN'	TOS CINCUENTA MIL COL	ONES 00/100			
, ribore Br. Bb.	2.0		3213 C121 (301.22 00,100

0208-TC399-2023-V Valor Total ¢			
01(UNO)	AUTOMOVIL	# 2 650 000,00		
	CON LAS S	SIGUIENTES CARACTERISTICAS:		
MARCA	FAW	ESTILO:	OLEY	
EDAD(años)	7	ESTADO	BUENO	
RESPALDO DE LA MARCA	MEDIO	RESPALDO DEL DISTRIBUIDOR	BUENO	
FALTA D

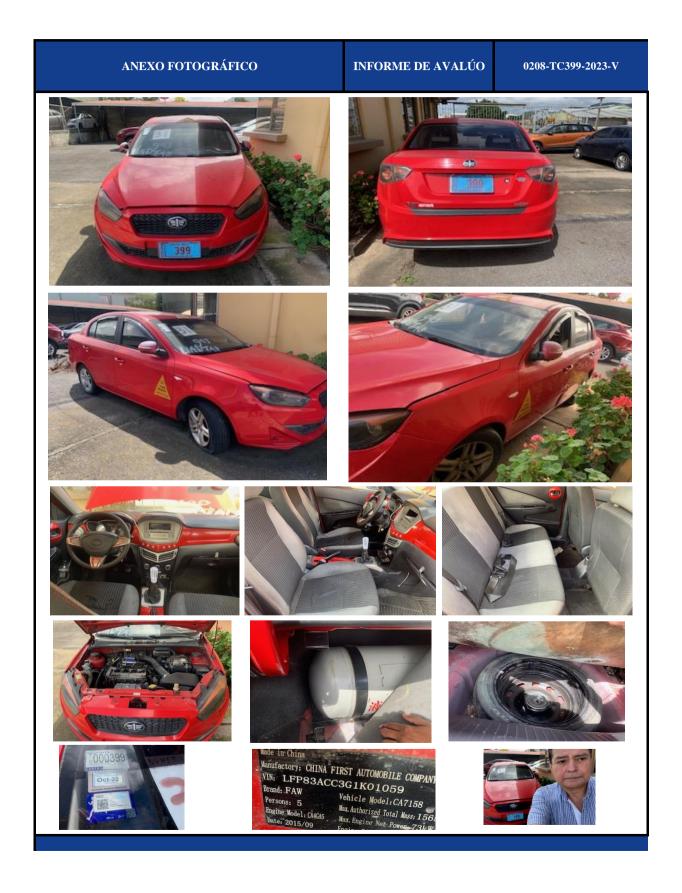
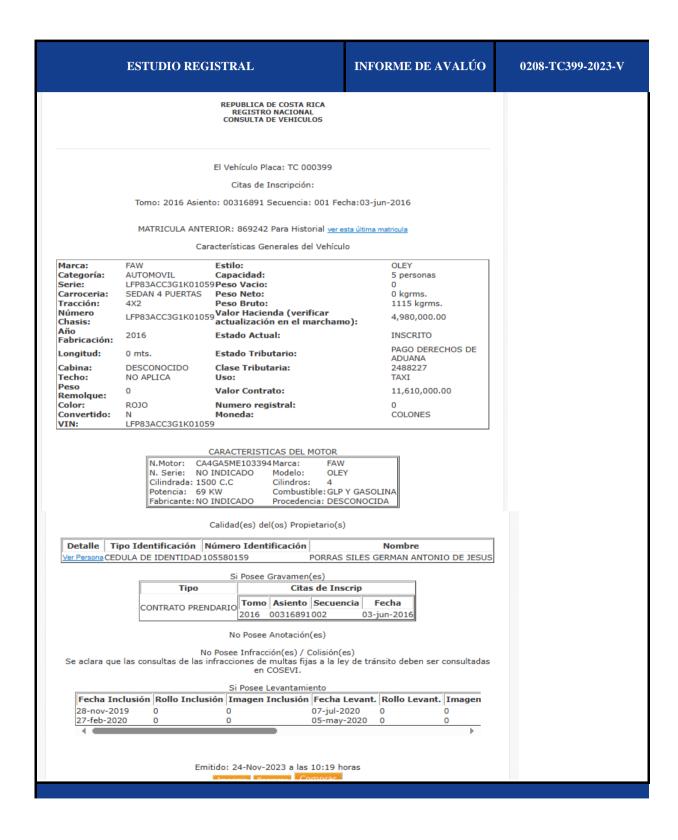
OTRAS CARACTERISTICAS GENERALES: Vehículo tipo sedan 4 puertas utilizado como taxi, tiene las 4 ruedas con aros de lujo con llantas 195/65/15 en mal estado mas el repuesto. El vehículo cuenta con ventanas y espejos eléctricos, tapicería de tela y aire acondicionado. El motor es delantero de 1500 cc que funciona tanto con gas LP como con gasolina. Durante la inspección el motor arrancó, por lo que se logró verificar el funcionamiento general del vehículo y leer el kilometraje. El vehículo presenta los siguientes detalles: a. vidrio de ventana trasera izquierda no baja, b. rayones en ambos bumpers, c. rayón en el costado derecho que abarca las dos puertas y el guardabarros trasero, d. rayas en la pintura de la tapa del maletero, e. golpe que abarca la puerta trasera y el guardabarros trasero del lado izquierdo, f. golpe en la puerta trasera derecha, g. asiento del conductor roto, h. espejos retrovisores decolorados, i. gaveta de la guantera dañada.
