| AVALÚO DE FINCA URBANA | | | | INFORME DE AVALÚO | |
| OFICINA | | 214 - DIRECCIÓN DE BIENES | | 214-70201092522000-2025-U | |
| DE LA INTERSECCION RUTA NACIONAL SECUNDARIA N° 249 CON CALLE LA JAVILLANA, 130,00 M AL OESTE. M/IZQUIERDA (ESQUINA). LOTE N° 2 PLUS CODE 755V+X5W Guápiles, Limón | | | | | |
| Fecha inspección: | | 9 octubre 2025 | Fecha informe: 10 octubre 2025 | | |

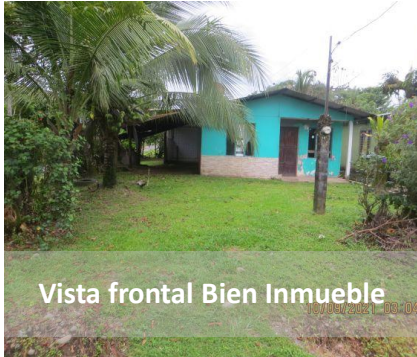
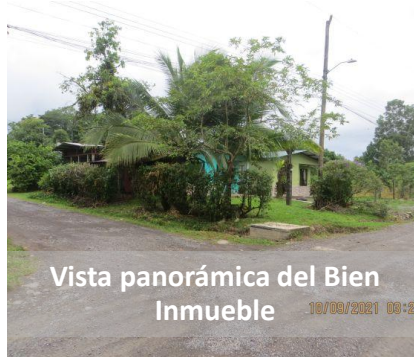
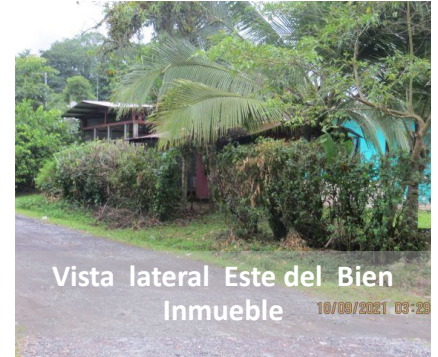
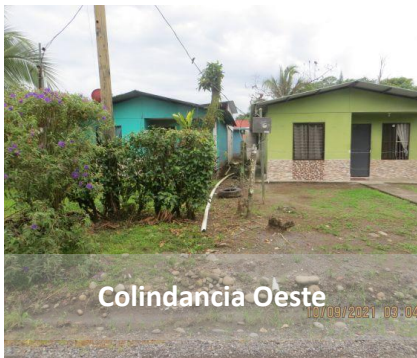
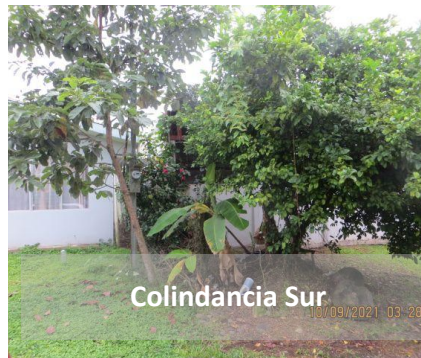
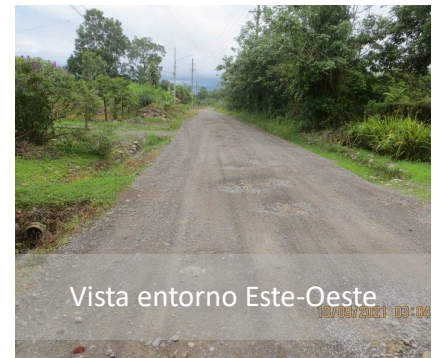
## ANEXO FOTOGRÁFICO

| DESCRIPCIÓN DE LAS CONSTRUCCIONES | | 214-70201092522000-2025-U | | | | | | | | | | | | | | | | | | | |
|---|---|---|---|---|---|---|---|---|---|---|---|--|---|---|--|---|---|--|---|---|---|
| <p>EL BIEN INMUEBLE ES UN BIEN ADQUIRIDO DEL BANCO NACIONAL. EN LA FECHA DE LA INSPECCION, SE OBSERVA QUE EL GRADO DE CONSERVACION Y MANTENIMIENTO DE LA VIVIENDA ES DEFICIENTE. HAY DETERIORO : EN EL SISTEMA ELECTRICO, LA CAJA DE BREAKER. PARTE DE ESTE SISTEMA HA SIDO DESMANTELADO. LAS VENTANAS Y PUERTAS ESTAN DETERIORADO. NO HAY LAVATORIO Y EL INODORO CON DAÑOS. EL TANQUE SEPTICO NO SE LOCALIZO. EN LA PARTE POSTERIOR DEL LOTE, EXISTE UNA CONSTRUCCION CON ELEMENTO PREFABRICADO, SIN COCNLUIRSE, PERO SI TIENE ENCIERRO CON MALLA ELECTROSOLDADA. EXISTE MEDIDOR DE AGUA POTABLE, PERO NO SE LOGRO LOCALIZAR, DEBIDO A UNOS DESECHOS DE PALMERAS Y RESIDUOS DE ZACATE CORTADO QUE AY POR DONDE PODRIA UBICARSE</p> | | | | | | | | | | | | | | | | | | | | | |
