| AVALÚO DE FINCA URBANA | | | | INFORME DE AVALÚO | |
| <b>OFICINA</b> | | 214 - DIRECCIÓN DE BIENES | | 214-20202035871500-2026-U | |
| <b>PROPÓSITO DEL AVALÚO</b> | | Avalúo de vivienda | | | |
| De la Plaza de Santiago 530 metros sur y 188 metros este. Plus Code: 3G58+X7X Santiago, Provincia de Alajuela | | | | | |

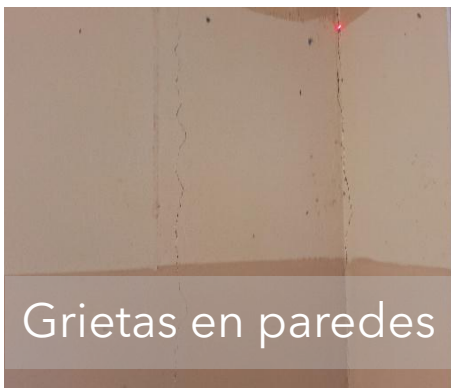
Repellos Leve      Pisos Ninguno

Grietas en paredes

La vivienda se encuentra en condición de desuso, por lo que presenta deterioro asociado a la falta de ocupación y mantenimiento regular. Se identifican requerimientos de mejoras y reparaciones de acabado, particularmente en paredes, cielos, pisos, aleros y mobiliario fijo, propios de una edificación que no ha sido utilizada de forma continua. Se observa cableado parcialmente expuesto en termoduchas.

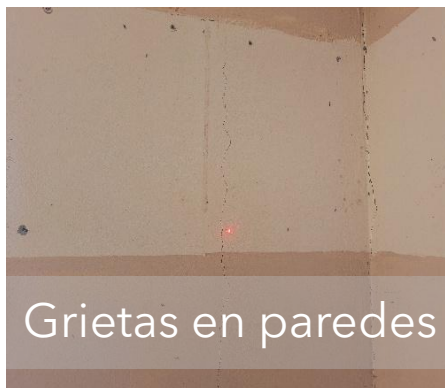
Grietas en paredes

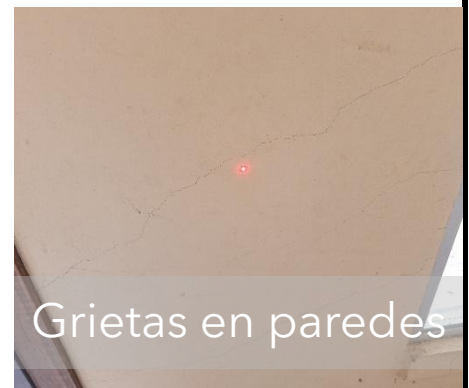
Grietas en paredes

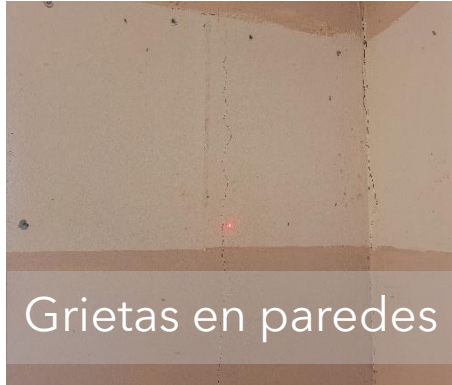
Grietas en paredes

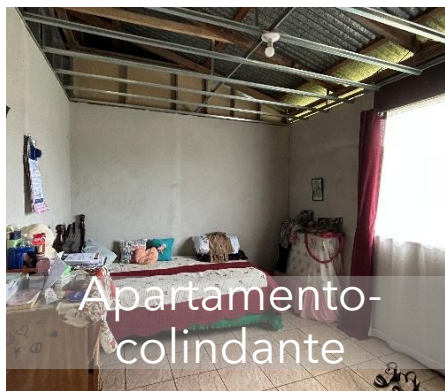
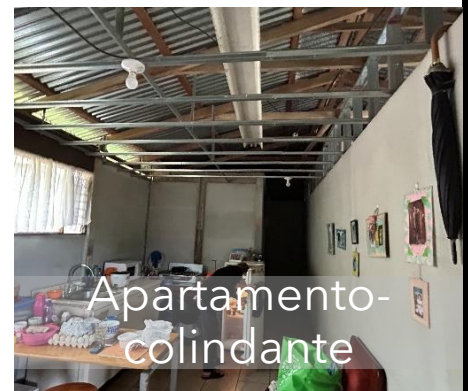
Se identifica una invasión proveniente del apartamento colindante al norte, con un área aproximada de 19,80 m<sup>2</sup>, condición que incide negativamente en el valor del bien, por lo cual se aplica un factor de ajuste por obsolescencia a la construcción, considerando la posible afectación en la independencia de los sistemas eléctricos, hidráulicos, estructurales (cerchas y cubierta de techo), así como del sistema de tratamiento de aguas residuales, entre otros.

Apartamento-  
colindante

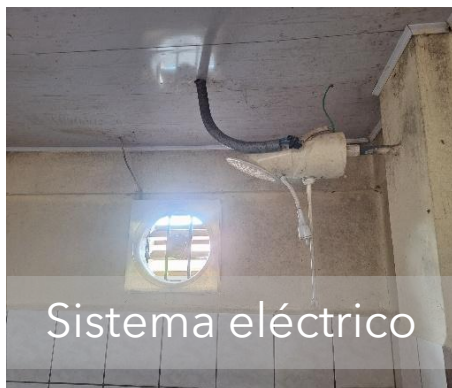
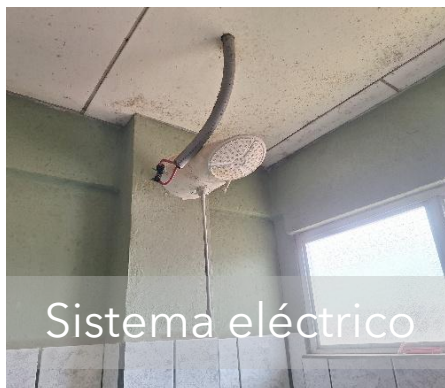
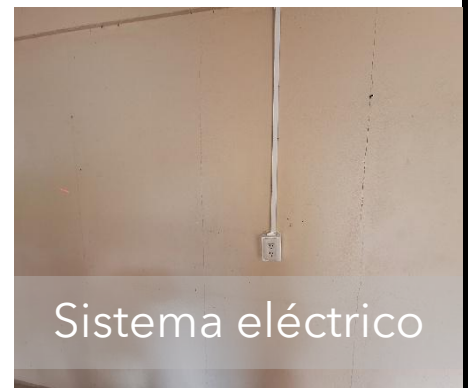
Cableado entubado: Sí Parcial      Interruptor: Disyuntor  
Tablero eléctrico (caja de breaker): Sí  
Estado General: Regular      *\*Inspección vía muestra\**

Sistema eléctrico

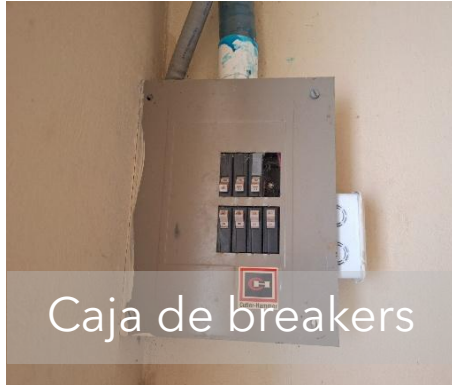
Caja de breakers

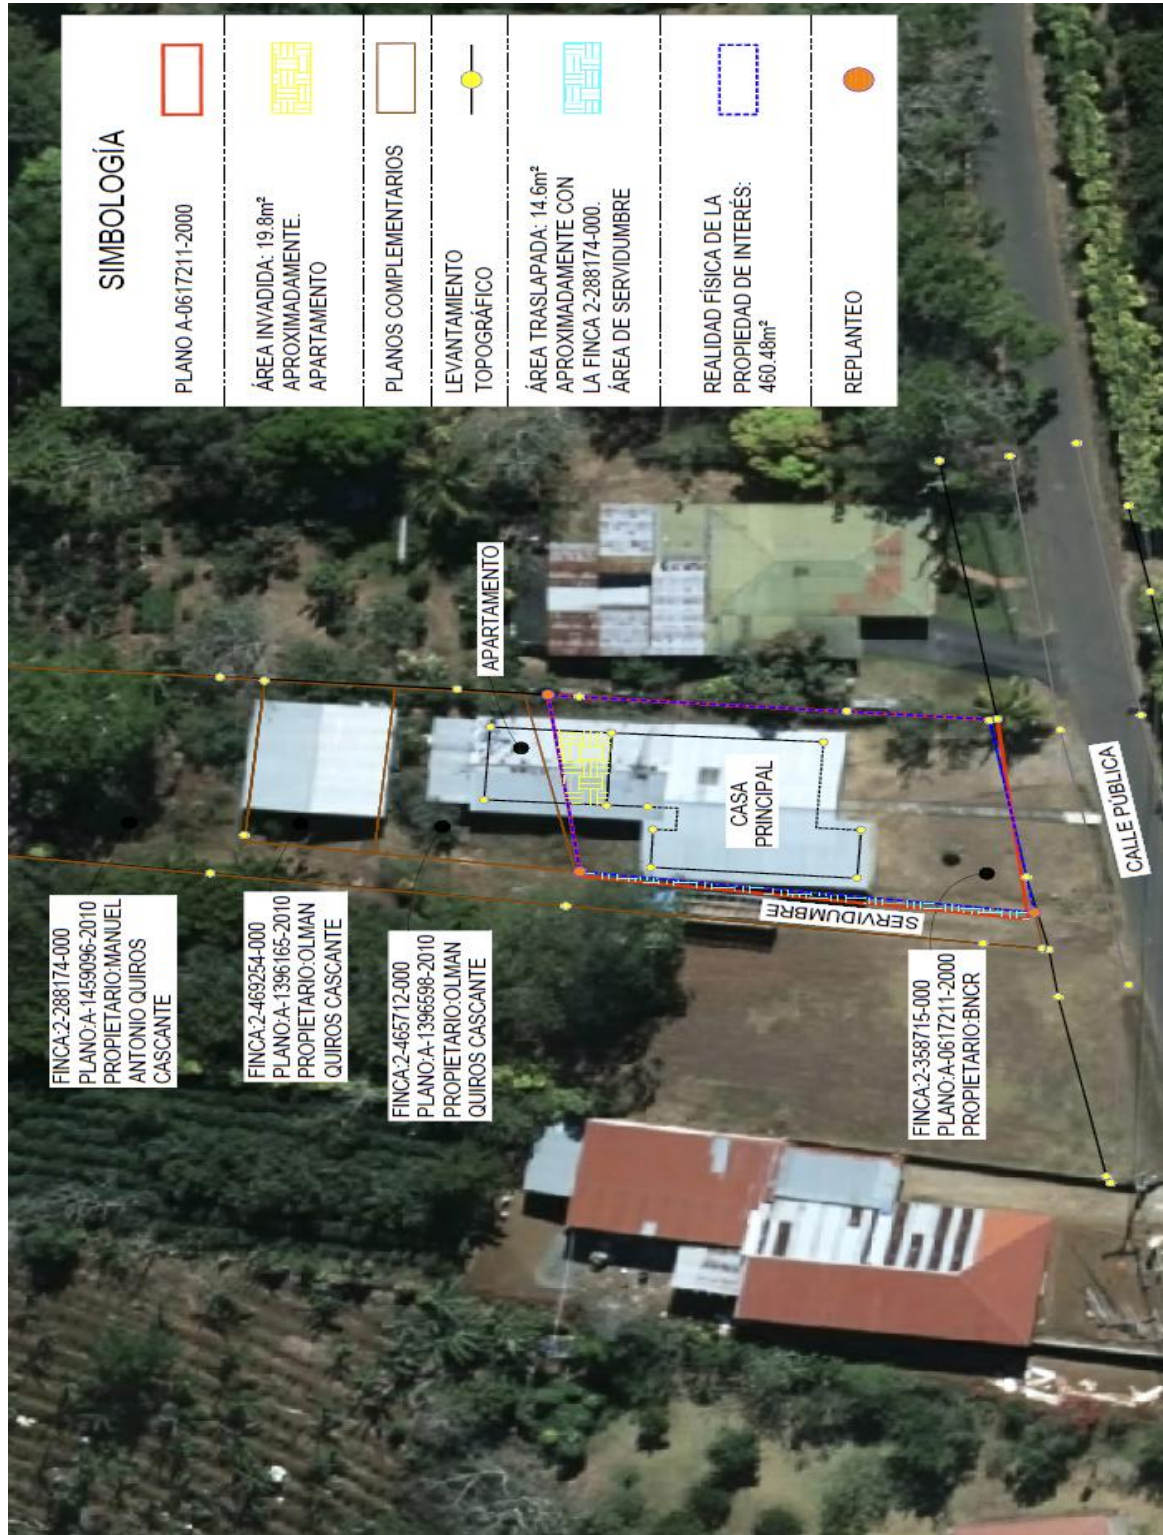
LEVANTAMIENTO (Fuente: Informe: DPSC-IV-2025-3945)

Conforme a lo indicado en el documento N.º DPSC-IV-2025-3945, emitido por la Sección de Ingeniería y Valuación del Banco Nacional, se determina la existencia de un traslape parcial de aproximadamente 14,60 m<sup>2</sup> entre la finca sujeto del Banco Nacional N.º 2-0358715-000 (plano A-0617211-2000) y la finca N.º 2-0288174-000 (plano A-1459096-2010), correspondiente a parte del área de acceso por servidumbre. Adicionalmente, se identifica una invasión proveniente del apartamento colindante al norte, con un área aproximada de 19,80 m<sup>2</sup>, condición que incide negativamente en el valor del bien, por lo cual se aplica un factor de ajuste por obsolescencia a la construcción, considerando la posible afectación en la independencia de los sistemas eléctricos, hidráulicos, estructurales (cerchas y cubierta de techo), así como del sistema de tratamiento de aguas residuales, entre otros.

Fuente: Informe: DPSC-IV-2025-3945 / Ing. Leandro Arguedas Arguedas  
Ingeniería y Valuación
