| AVALÚO DE FINCA URBANA | | | | INFORME DE AVALÚO | |
| OFICINA | 214 - DIRECCIÓN DE BIENES | | SIPCO | 17175 | 214-70502010221000-2026-U |
| Costado oeste del parque central de Santa Marta. | | | | | |

214-70502010221000-2026-U

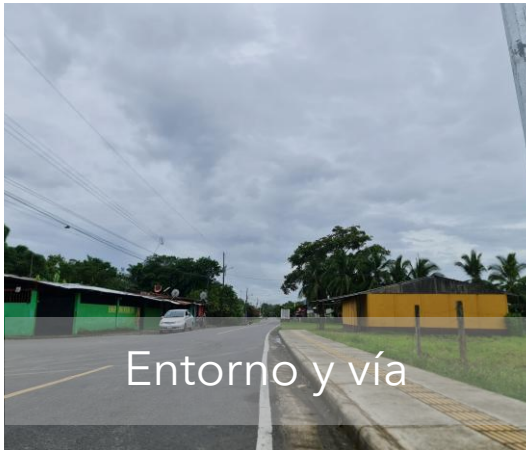
Entorno y vía

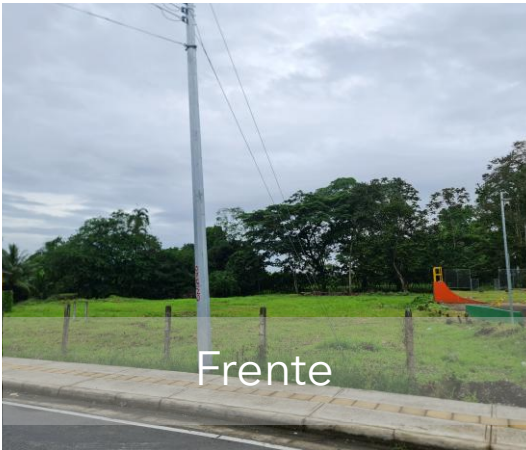
Frente

| AVALÚO DE FINCA URBANA | | | | INFORME DE AVALÚO | |
|---|---|---|---|---|---|
| | | | Se recomienda dar mantenimiento a los linderos, sería frente a calle pública, norte, este y sur. | | |

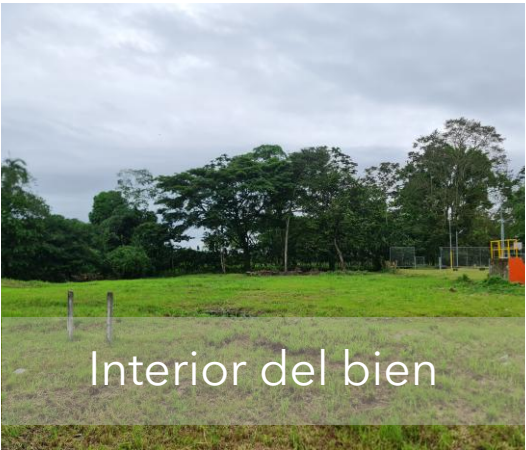
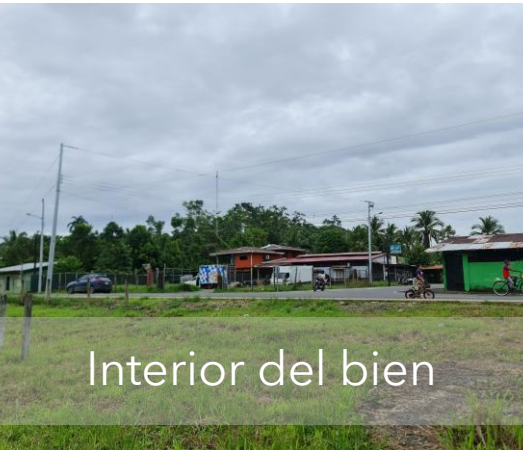
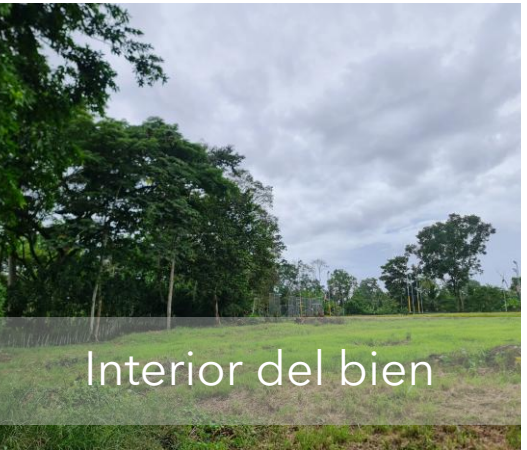
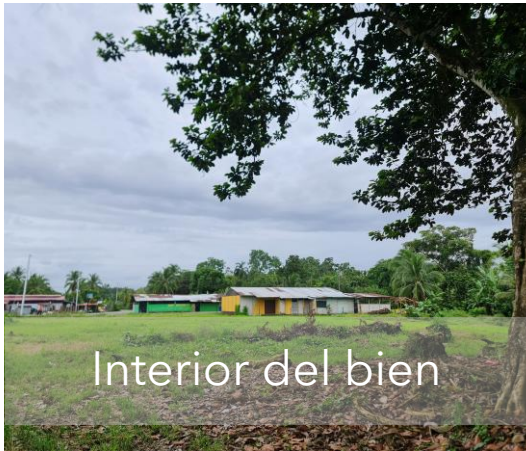
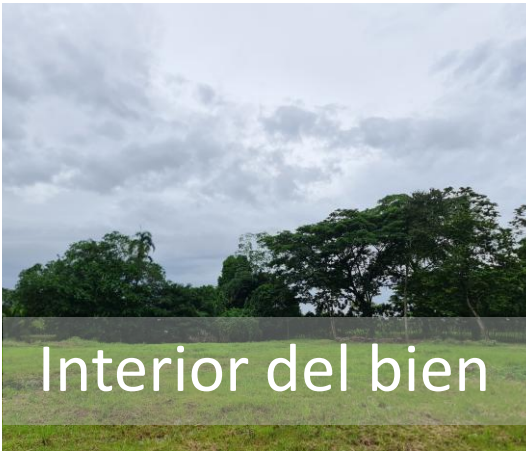
| AVALÚO DE FINCA URBANA | | | | INFORME DE AVALÚO | |
|---|---|---|---|---|---|
| | | | No hay construcciones. Se observan vestigios del piso de una vivienda. | | |

Interior del bien

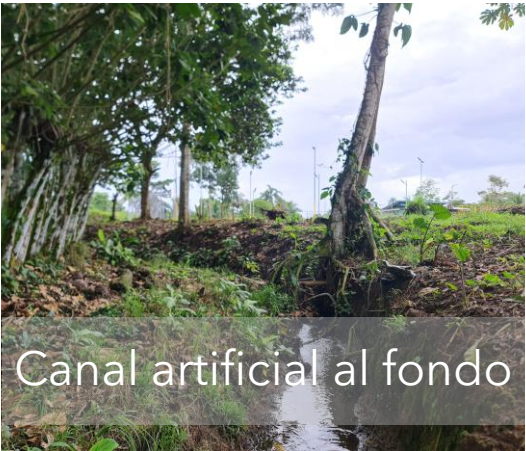
| DESCRIPCION DE LA FINCA Y DE SU ENTORNO | | | | 214-70502010221000-2026-U | |
|---|---|---|---|---|---|
| Se determina un riesgo bajo o nulo por la colindancia con una quebrada de bajo caudal, y el canal artificial al fondo del terreno. Los árboles tienen un estado fitosanitario aparentemente muy bueno. | | | | | |

Canal artificial al fondo

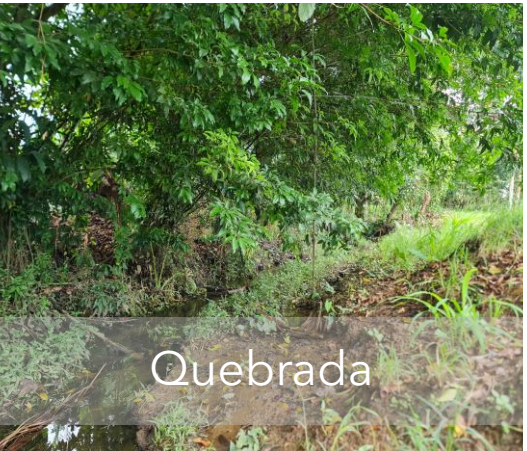
Quebrada

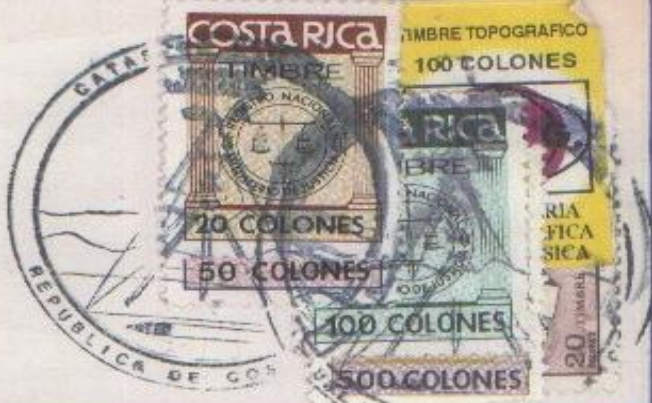
PLANO DE CATASTRO

AFFECTADO POR LEY  
FORESTAL Nº 7575  
ARTICULO Nº 33

POLIGONAL ABIERTA  
LEVANTAMIENTO POLAR CON  
RADIALES A LOS VERTICES  
ERRORES ESTIMADOS  
ANGULAR 00°01'  
LINEAL 0.01m

3428,02 m<sup>2</sup>

ESCALA 1:1000
