| AVALÚO DE FINCA URBANA | | | | INFORME DE AVALÚO | |
| OFICINA | 214 - DIRECCIÓN DE BIENES | SIPCO | 20985 | 214-20706040997500-2026-U | |
| 250 metros al Noreste de la Capilla de la Inmaculada Concepción, La Cocaleca, casa al lado izquierdo . Plus Code: 2HWJ+HQH Zaragoza, Provincia de Alajuela | | | | | |
| Uso predominante del bien: | Residencial Horizontal | Especifique: | | Casa de habitación | |

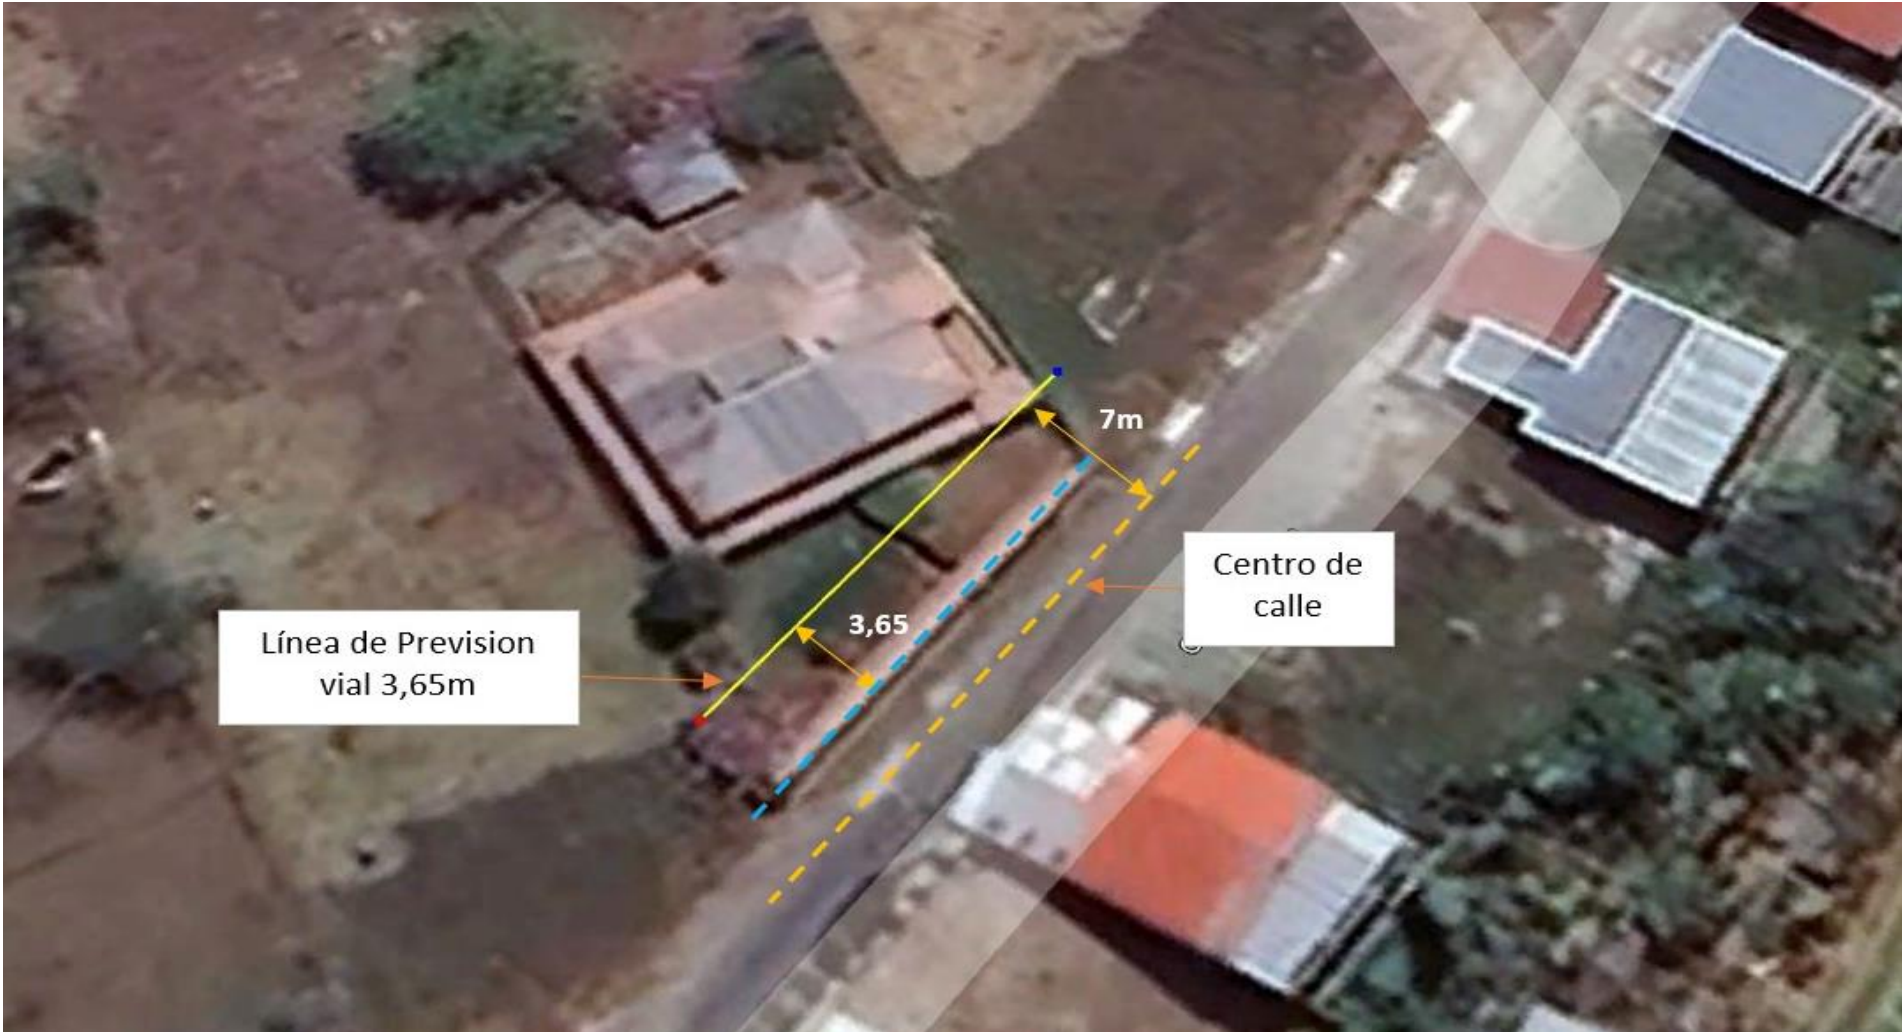
Croquis realizado por perito según informe de la Municipalidad de Palmares

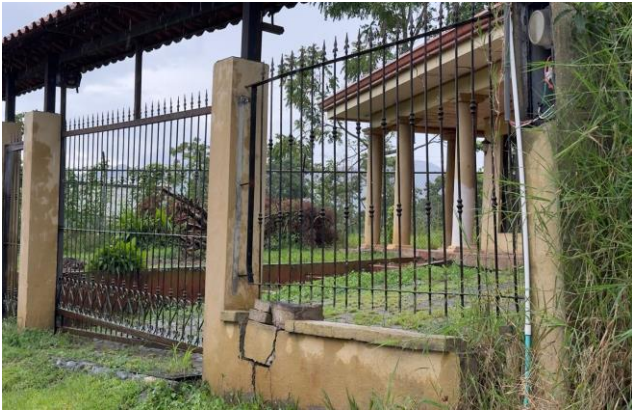
Vista externa muro bajo y porton de frente

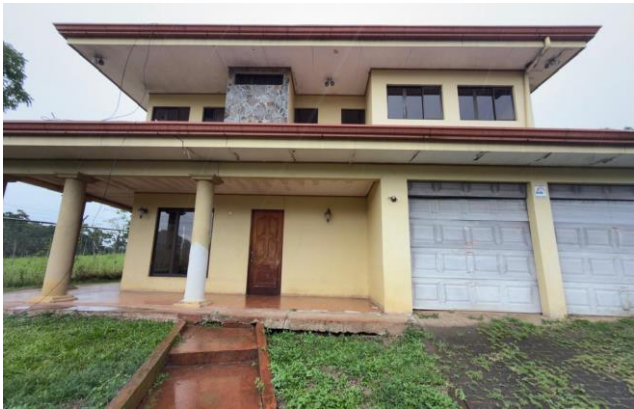
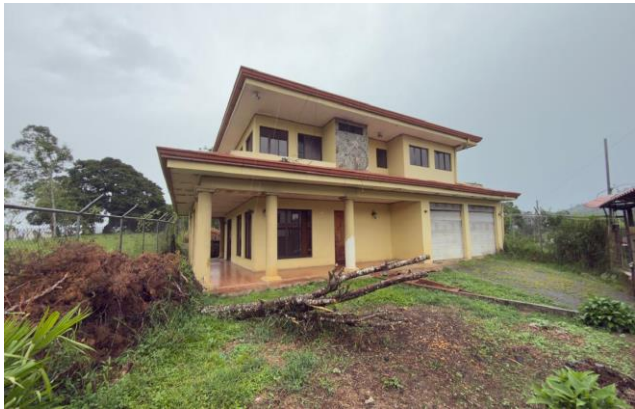
Vistas fachada vivienda frente a calle. Abajo vistas fachada posterior

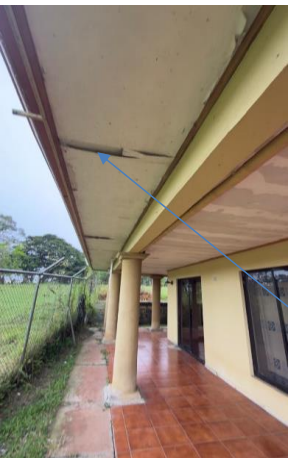
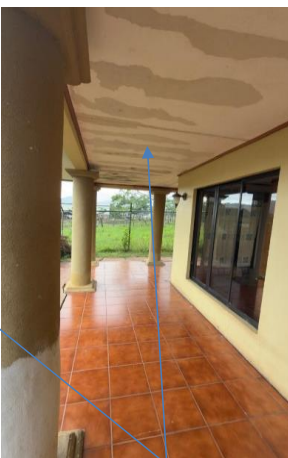
| DESCRIPCIÓN DE LAS CONSTRUCCIONES | | | 214-20706040997500-2026-U | | |
|---|---|---|---|---|---|
| Cielos | Gypsum, cenefas area social, mal estado | | | | |

Vista deterioro cielos por humedad

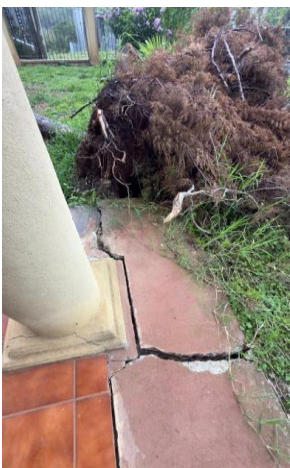
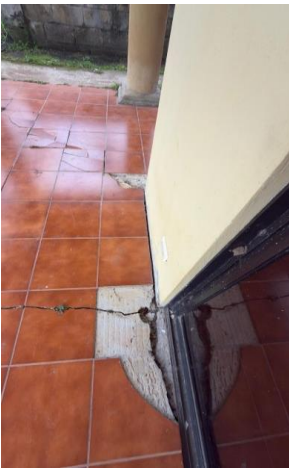
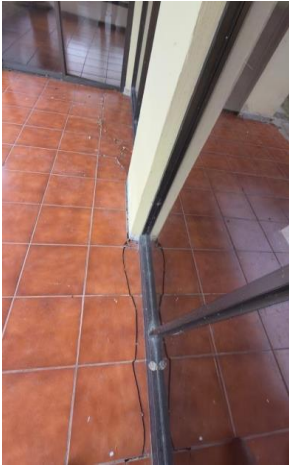
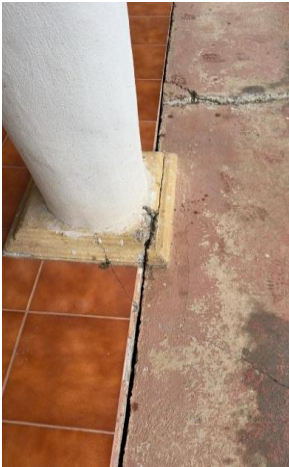
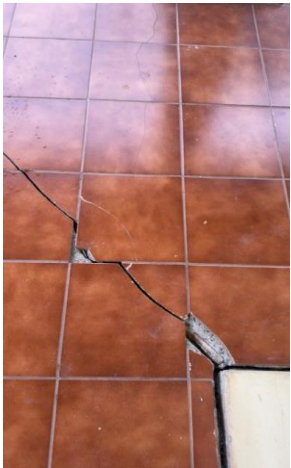
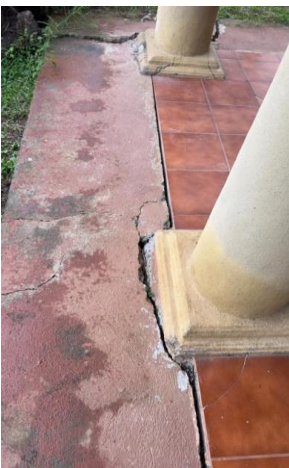
| DESCRIPCIÓN DE LAS CONSTRUCCIONES | | | 214-20706040997500-2026-U | | |
|---|---|---|---|---|---|
| <b>OBSERVACIONES :</b> Desde el punto de vista estructura las columnas, vigas y paredes de mampostería se observan en buen estado. En planta baja en piso de corredor principalmente al frente y lateral izquierdo se observan recentaduras algunas de al menos 1 cm y en algunos puntos al frente desprendimiento entre piso y pared, y en la entrada se nota erosión debajo del contrapiso, posiblemente por algún tipo de asentamiento en esa parte de la casa. lo que puede estar causando la aparición de reventaduras y fisuras internamente; tanto en planta baja como alta el piso se observa bien( ver fotos),esta el la parte mas deteriorada observada el resto son algunos detalles del cielo raso, pintura.La segunda planta esta en mejores condiciones que la planta baja, en general son detalles propies de falta de mantenimiento. | | | | | |

Vistas deterioro físico del corredor, agrietamientos de piso y acera perimetral . Desprendimiento entre piso corredor y acera

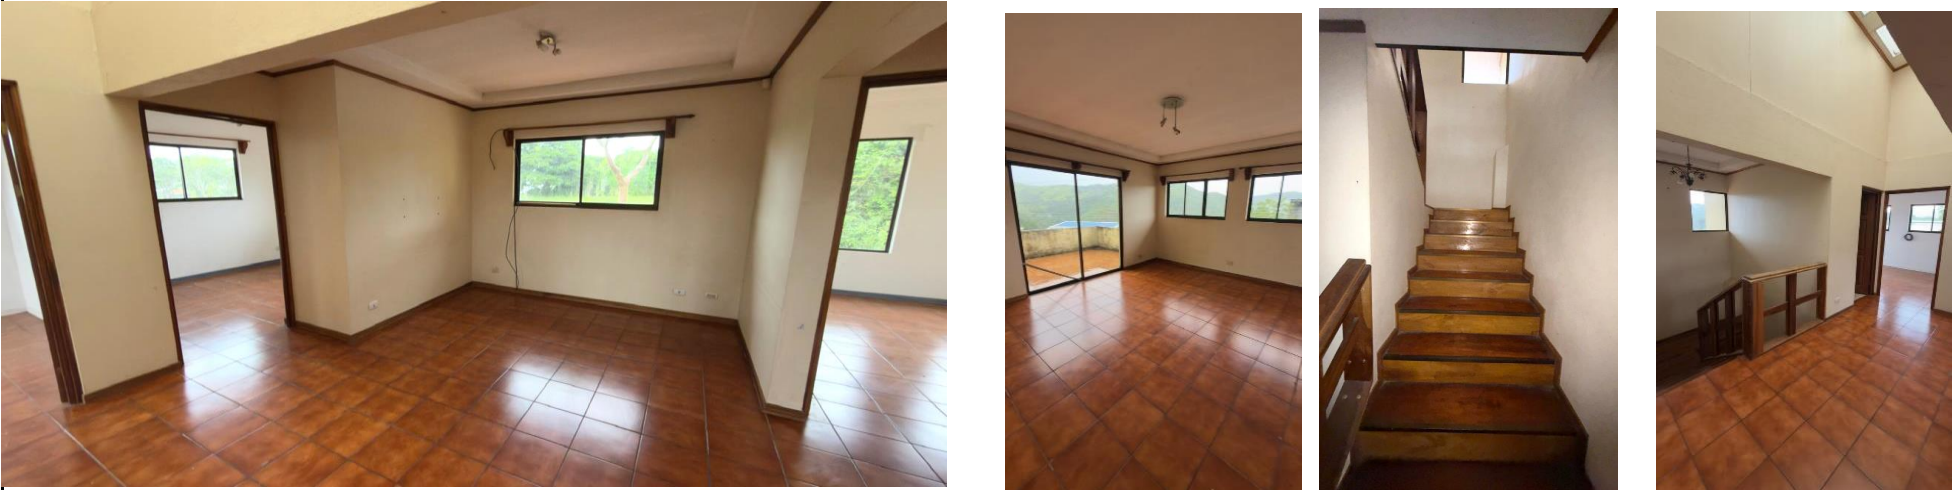
Vistas área comedor, nótese piso interno y paredes en buen estado

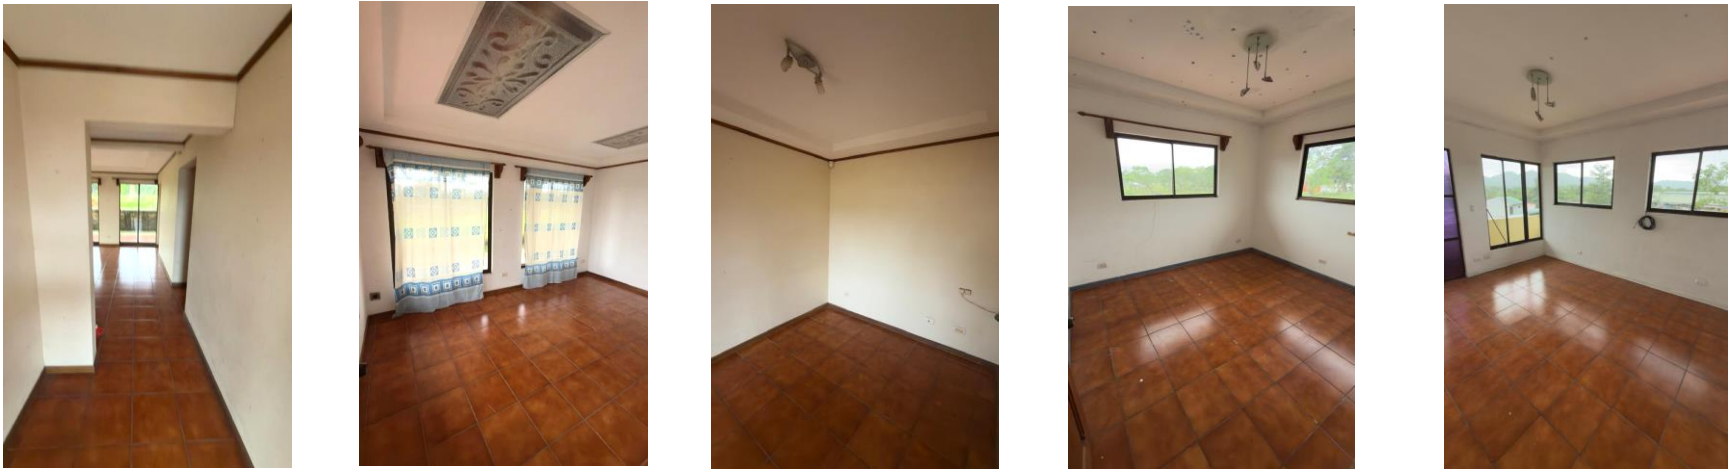
Planta alta : Vistas pasillo y zona dormitorios ( piso paredes y cielo en buen estado)

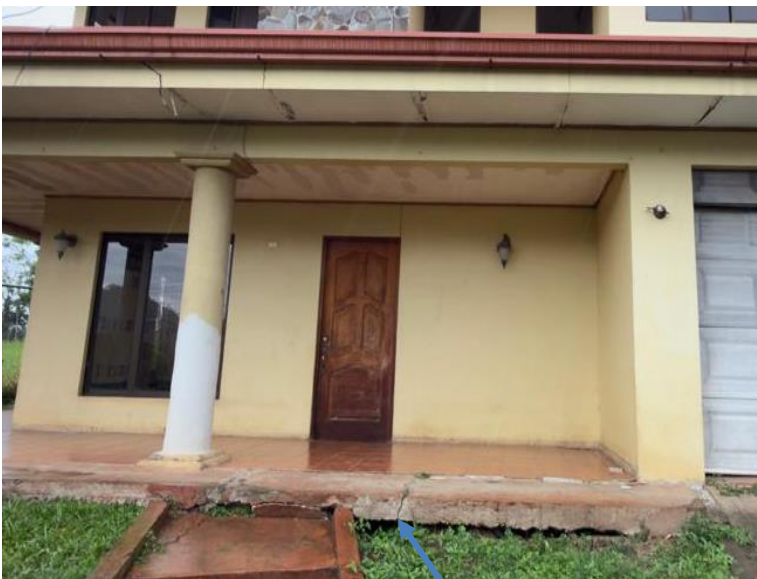
Vsta espacio socabado o erosionado del suelo bajo contrapiso de corredor en entrada de la casa, causando fisuras importantes.
