AVALÚO DE FINCA URBANA			INFORME DE AVALÚO	
OFICINA 214 - DIRECCIÓN DE RECURSOS MATERIALES			214-60502008891600-2025-U	
PROPÓSITO DEL AVALÚO ADMINISTRACIÓN DE BIENES				
<b>NOMBRE SOLICITANTE (S)</b>				
BANCO NACIONAL	DE COSTA RICA		Céd. Jurídica 4-000-001021	
<b>NOMBRE PROPIETARIO (S)</b>				
BANCO NACIONAL	DE COSTA RICA		Céd. Jurídica 4-000-001021	
EX-DEUDOR SOTO CASTRO	ELIZABETH		Céd. Identidad 6-0281-0010	
<b>UBICACIÓN DEL BIEN</b>				
Provincia:	06 - PUNTARENAS			
Cantón:	05 - OSA			
Distrito:	02 - PALMAR			
Localidad:	EL TECAL			
<b>DIRECCIÓN EXACTA</b>				
600 m Norte de la intersección entre la Interamericana Sur y calle el Tecal. PLUS CODE WGVX+CCH Palmar Sur, Provincia de Puntarenas				
<b>REGISTRO Y ÁREA DE LA FINCA</b>				
Inscripción de la Finca	Según el Plano			
Plano de catastro N°	P-0954919-1991		10 576,28 m2	
Identificador Predial	60502008891600		9 076,28 m2	
Diferencia de medidas	Porcentaje:	16,53%	1 500,00 m2	Demasía SÍ

**ANEXO FOTOGRÁFICO**

**1. INFORME TÉCNICO TOPOGRÁFICO**

**IT01-LEV\_BT6541-1**

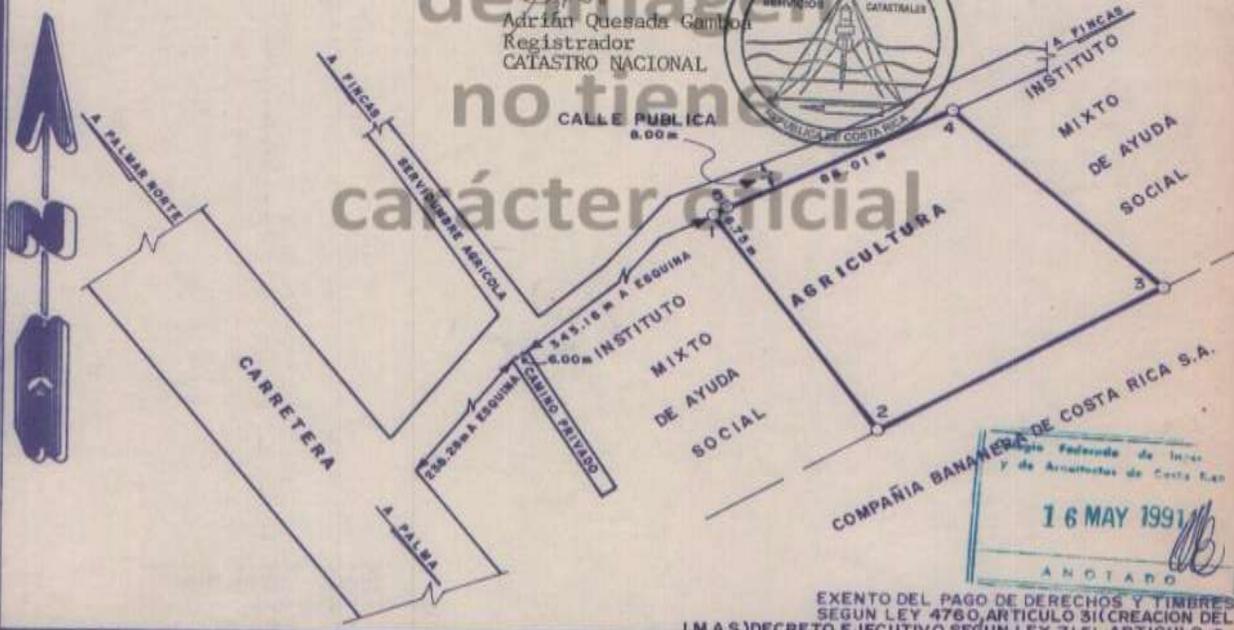
**LEVANTAMIENTO POLAR  
POLIGONAL ABIERTA,  
ERROR ANGULAR 00'00  
ERROR LINEAL 0.00m  
DOY FE QUE LOS LINDEROS  
SON EXISTENTES.**

LINEA	RUMBO		DISTANCIA	
	°	'	m	cm
1	2 S	34 36 E	103	28
2	3 N	60 15 E	116	75
3	4 N	47 32 W	101	92
4	5 S	64 56 W	88	01
5	1 S	49 00 W	6	75

AREA <b>1ha0576.28m<sup>2</sup></b>	ESCALA <b>1:2.000</b>	ES PARTE FOLIO REAL <b>6044714-000</b>
PROTOCOLO <b>TOMO 6096, FOLIO 66-68</b>	FECHA <b>FEBRERO 1991</b>	ARCHIVO Nº
		AREA SEGUN REGISTRO <b>18 ha 00 00.00m<sup>2</sup></b>

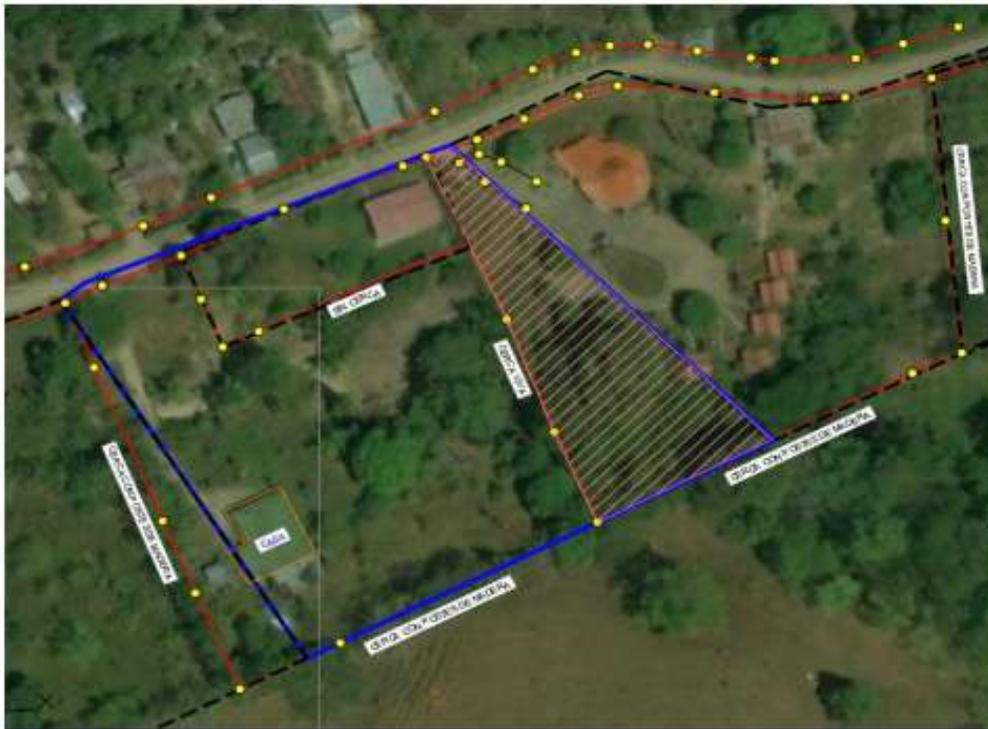
5.2 El lindero Este no coincide la cerca en sitio con el plano castastrado, por lo que el colindante oeste está invadiendo la propiedad del Banco con un área de 2355.96m<sup>2</sup>, como lo muestra la siguiente imagen:

- 1.1 El bien del Banco invade al colindante oeste con un área de 829.30m<sup>2</sup>.
- 1.2 El colindante este invade al bien del Banco con un área de 2355.96m<sup>2</sup>

2. El futuro comprador deberá de conciliar con los colindantes para rectificar los linderos correspondientes.

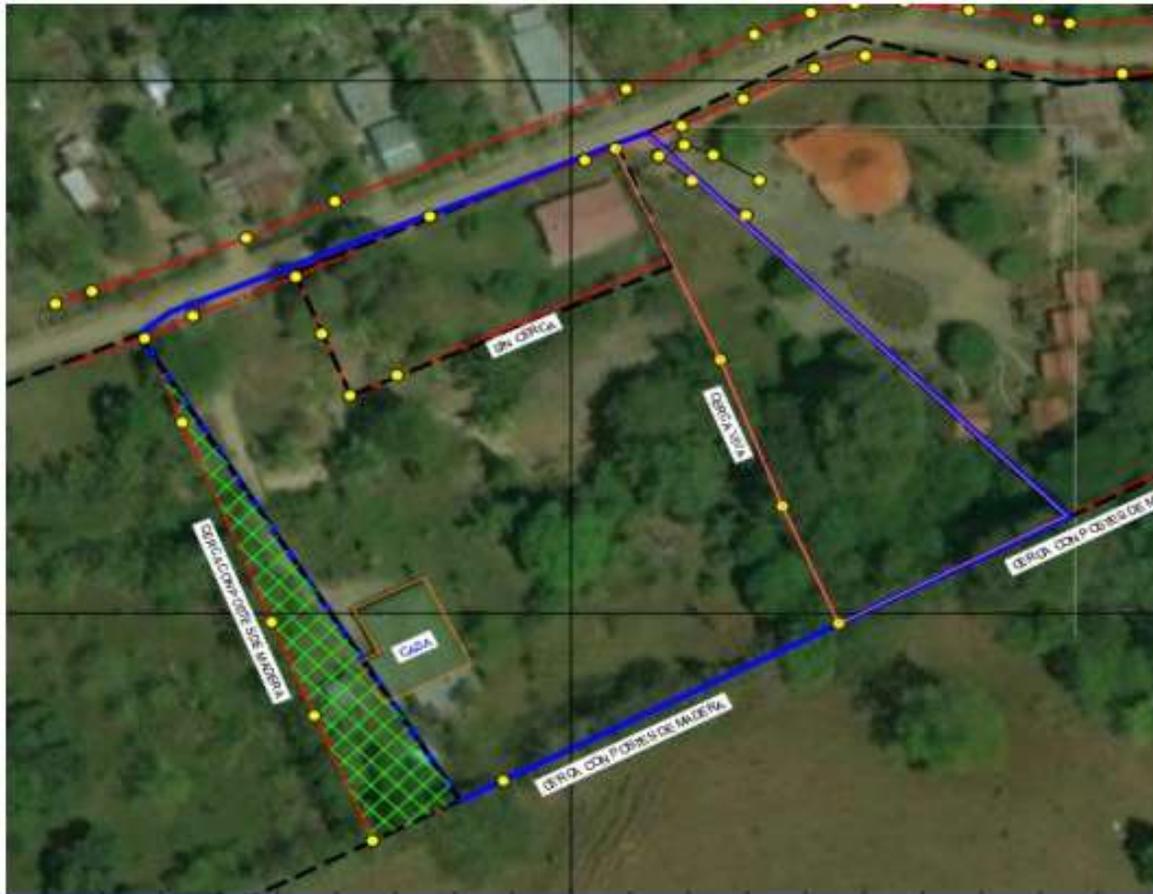
1. El plano catastrado P-0954919-1991, presenta una segregación de 1500m<sup>2</sup> según el plano catastrado P-1851014-2015, por lo tanto las áreas catastrales y registrales no coinciden.
2. Se realizó el levantamiento de todas las cercas existentes, con lo que obtuvo que el área de la finca en sitio es de 7468.35m<sup>2</sup>
3. Existe una diferencia de área de 1607.93m<sup>2</sup>, entre el área inscrita en el registro nacional y lo existente en sitio.
4. El derecho de vía existente es de 10.45m y el plano catastrado madre P-954919-1991 indica 8.00m.
5. Se realizó el montaje de planos y se observaron varias inconsistencias:
  - 5.1 El lindero Oeste no coincide la cerca en sitio con el plano catastrado, por lo que se está invadiendo la propiedad colindante con un área de 829.30m<sup>2</sup>, como lo muestra la siguiente figura:
