| AVALÚO DE FINCA URBANA | | | | INFORME DE AVALÚO | |
| OFICINA | | 214 - DIRECCIÓN DE BIENES | | 214-20208048687500-2025-U | |
| PROPÓSITO DEL AVALÚO | | Bienes Adjudicados | | | |
| Localidad: | Reserva Valle Azul | | | | |

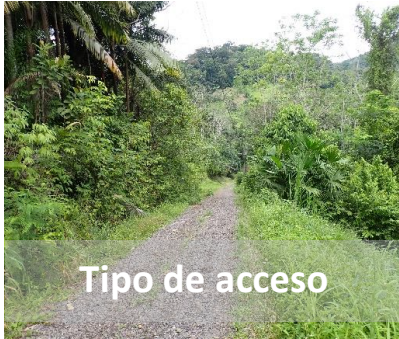
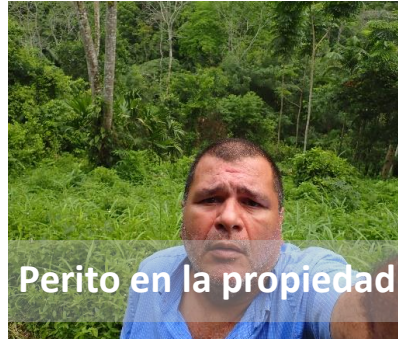
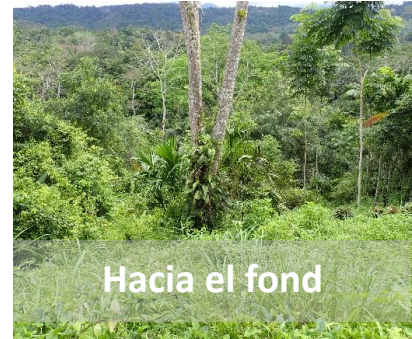
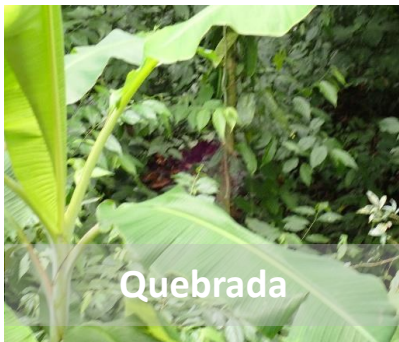
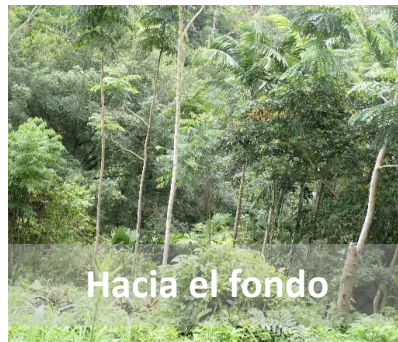
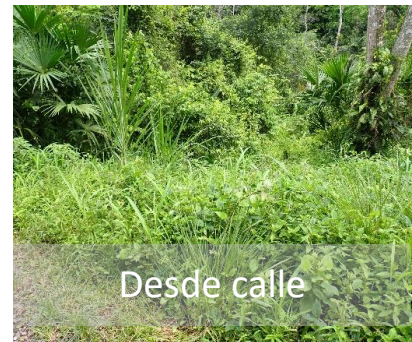
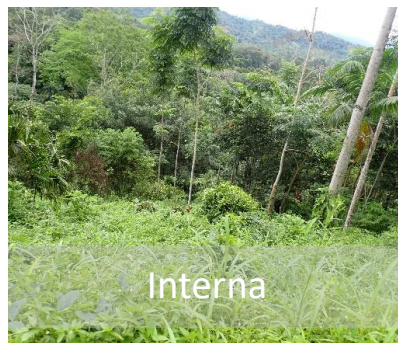
ANEXO FOTOGRÁFICO

| DESCRIPCIÓN DE LA FINCA Y DE SU ENTORNO | | | | 214-20208048687500-2025-U | |
|---|---|---|---|---|---|
| Para la visita se observa propiedad quebrada, con pendiente inversa, enmontada, con quebrada al fondo, no se observan construcciones, calle lastre al frente, servicios pasan por el frente, no se observan instalados, se recomienda replantear, demarcar y certificar que la propiedad cumple al 100% con el plano catastro. 8CFP+9QJ Valle Azul, Provincia de Alajuela. | | | | | |

| AVALÚO DE FINCA URBANA | | | | INFORME DE AVALÚO | |
|---|---|---|---|---|---|
| OBSERVACIONES GENERALES | Se recomienda limpiar, replantar, demarcar y certificar por topografía que el plano cumple al 100% con el sitio | | | | |
