## AVALÚO DE FINCA URBANA

## INFORME DE AVALÚO

214-11906055552200-2025-U

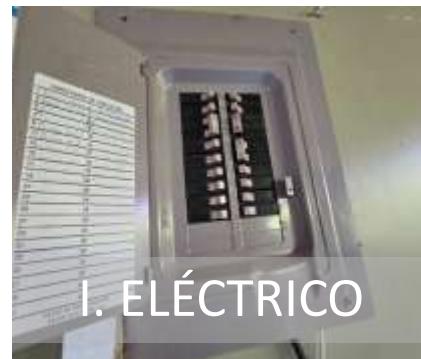
**I. ELÉCTRICO**

Se realizó la inspección de las construcciones, se trata de una vivienda unifamiliar con tipología similar a la VC04, cuenta con acabados antes descritos, se revisó la instalación eléctrica y se pudo apreciar que se encuentra entubada, algunas cajas no cuenta con sus respectivas tapas. Para la elaboración de este informe no se realizaron estudios técnicos de la estructura por lo que no se asume responsabilidad alguna por posibles fallas y vicios ocultos en el inmueble.

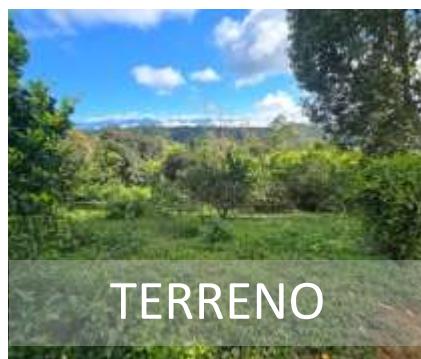
**TERRENO**

<b>OBSERVACIONES</b>					
Se realizó la inspección en sitio del bien a valorar, localizado en la zona de San José, Pérez Zeledón, Platanares, Oratorio. Se trata de un terreno con topografía ondulada y regular, cuenta con acceso por calle pública. Para la elaboración de este informe no se realizaron estudios técnicos del suelo, por lo que no se asume responsabilidad alguna por posibles fallas en el mismo. Se revisó el estudio de registro del bien y se pudo apreciar que cuenta con gravámenes, sin embargo, aparentemente no afectan la funcionalidad del bien. El bien no se encuentra totalmente y con claridad delimitado, por lo que se recomienda realizar la debida delimitación del mismo.
