AVALÚO DE FINCA URBANA		INFORME DE AVALÚO	
OFICINA	214 - DIRECCIÓN DE BIENES	214-20113015993700-2025-U	
PROPÓSITO DEL AVALÚO	AVALUO DE VIVIENDA		
<b>NOMBRE SOLICITANTE (S)</b>			
BANCO NACIONAL DE COSTA RICA		Céd. Jurídica 4-000-001021	
<b>NOMBRE PROPIETARIO (S)</b>			
BANCO NACIONAL DE COSTA RICA		Céd. Jurídica 4-000-001021	Proporción de Derechos 50%
BANCO NACIONAL DE COSTA RICA		Céd. Jurídica 4-000-001021	50%
<b>UBICACIÓN DEL BIEN</b>			
Provincia:	02 - ALAJUELA		
Cantón:	01 - ALAJUELA		
Distrito:	13 - GARITA		
Localidad:	LOS LLANOS DE LA GARITA		
<b>DIRECCIÓN EXACTA</b>			
Del CEDI Monge 3.25 km al oeste, 700 metros al sur y 145 metros al este. Plus Code: XMFR+PPW La Garita, Provincia de Alajuela.			
<b>REGISTRO Y ÁREA DE LA FINCA</b>			
Inscripción de la Finca	Según el Plano		
Plano de catastro N°	A-0730857-2001	1 814.74 m2	
Identificador Predial	20113015993700	1 814.74 m2	
Diferencia de medidas	Porcentaje: 0.00%	0.00 m2	Demasia NO

**DESCRIPCIÓN DE LAS CONSTRUCCIONES**

**ANEXO FOTOGRÁFICO**

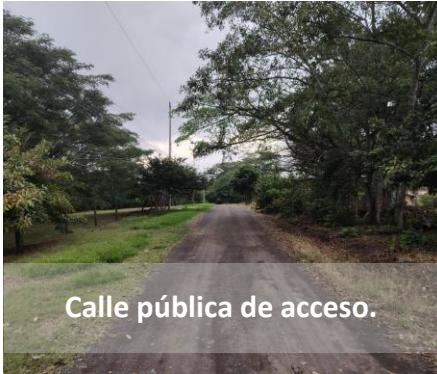
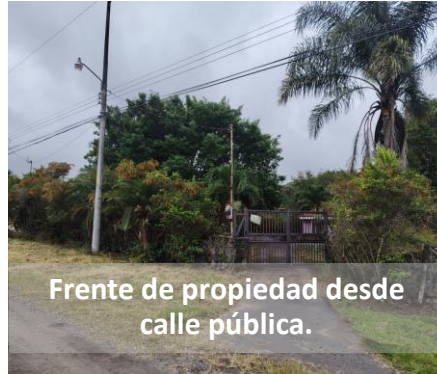
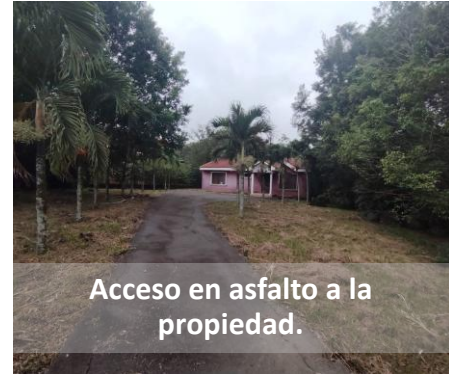
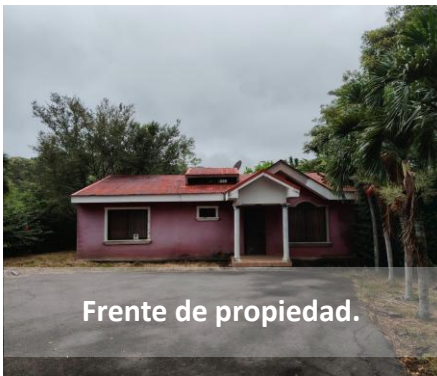
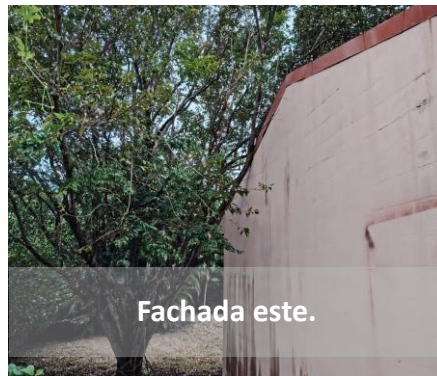
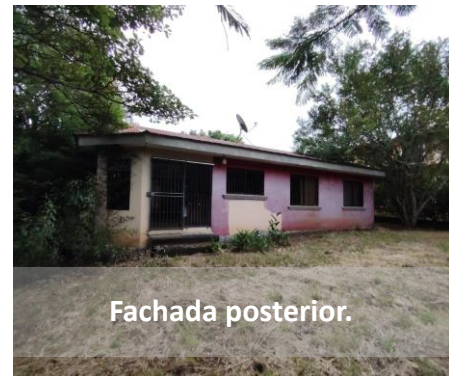
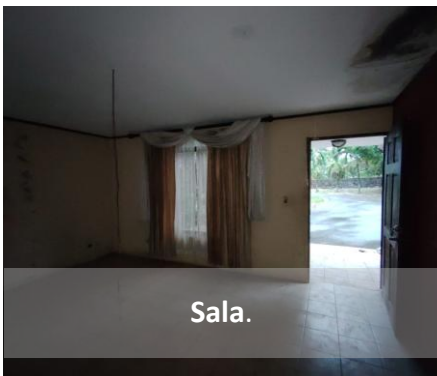
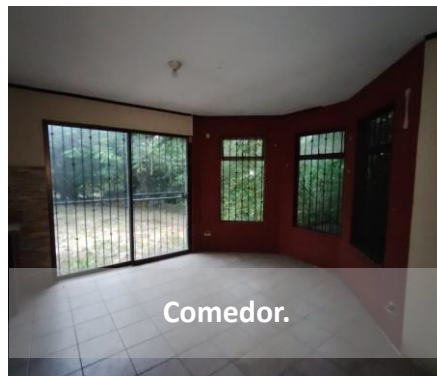
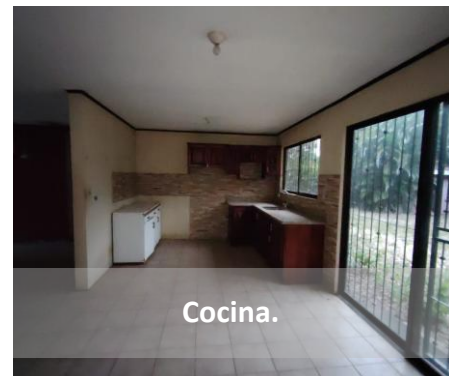
Paredes	<u>Regular</u>	Cielos	<u>Malo</u>
Pisos	<u>Regular</u>	Cubierta	<u>Regular</u>

La vivienda se encuentra en regular estado de conservación y requiere reparaciones importantes en pintura de paredes, cielo raso, muebles de cocina. Al momento de la visita se pudo comprobar que no cuenta con apagadores ni tomas eléctricos. Tampoco se ubican los disyuntores en el centro de carga. También existe filtración de agua que se puede comprobar en el cielo raso y un daño importante en el cielo raso, en la parte superior del centro de carga. Se debe tomar en cuenta que en los costados este y oeste de la vivienda existen algunos árboles que pueden presentar problemas en la estructura del techo. La vivienda no cuenta con canoas ni bajantes. El área de pilas se encuentra separada de la vivienda y requiere también reparaciones, dado su regular estado de conservación.
