05 de junio de 2026  
DPSC-IV-2026-4296

**Asunto: Medición topográfica para la propiedad Bien 9319-2.**

Aprovecho para saludarla cordialmente y a la vez informarle sobre la revisión topográfica efectuada en relación con las diferencias de medida identificadas entre el lindero físico existente y el plano catastrado, específicamente en el sector este de la propiedad identificada como Bien 9319-2.

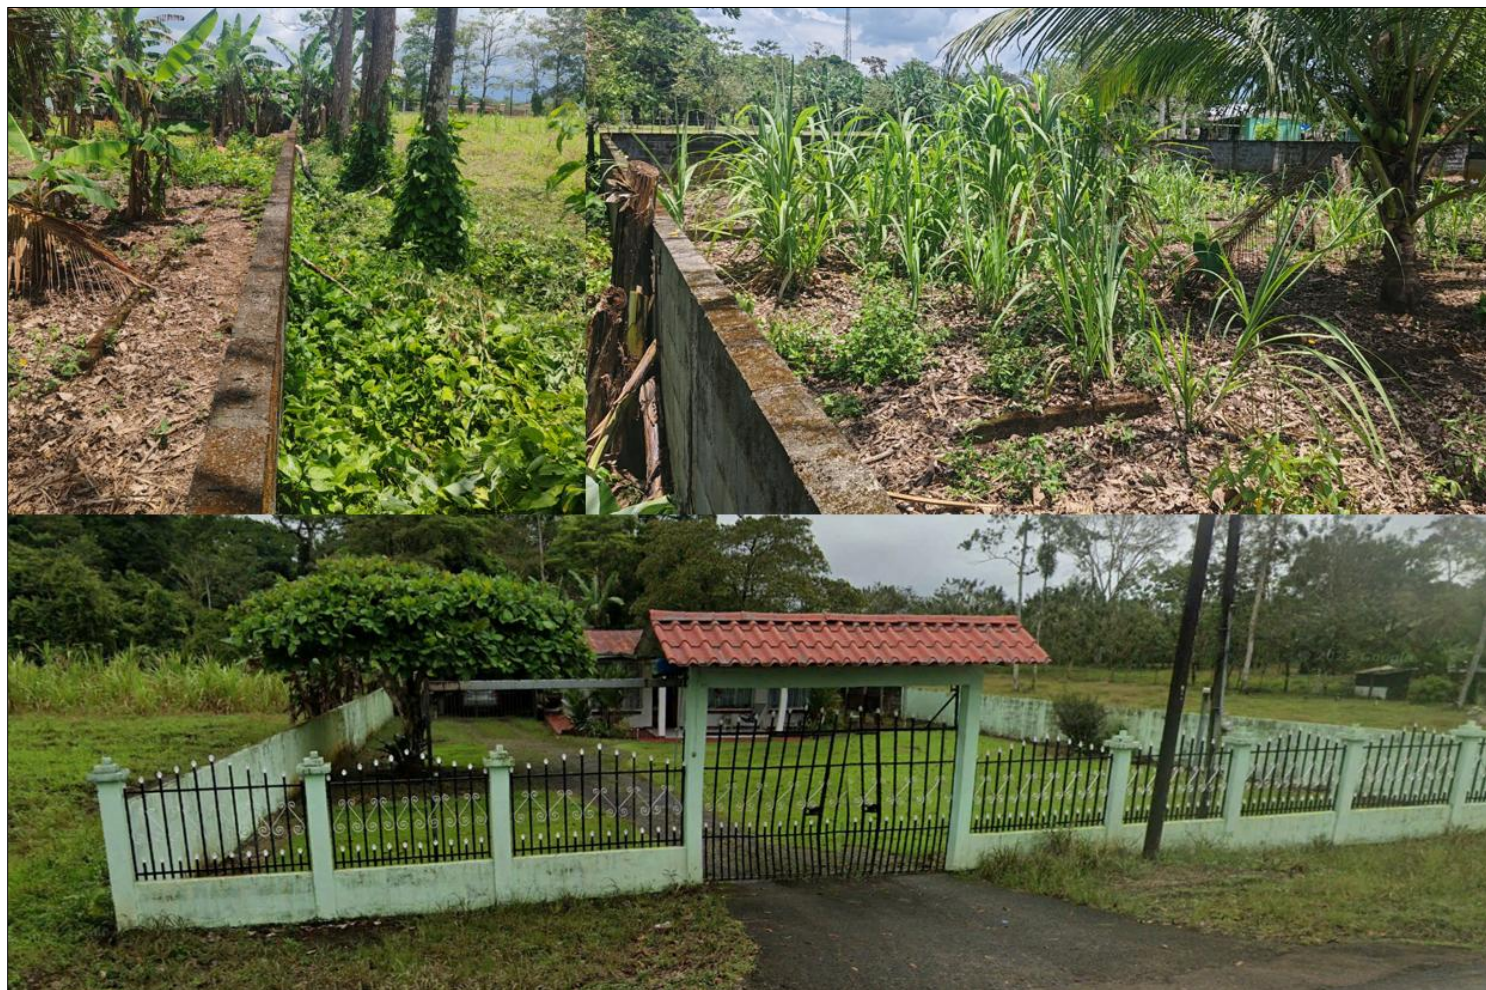
Imagen #8. Linderos físicos con la finca 2-0292676-000.

6. Traslape aproximado de 315.78 m<sup>2</sup> con la finca 2-0292676-000, correspondiente al plano A-0146424-1993, inscrita a nombre de CALISA JLH S.A. Adicionalmente, se determina que la finca analizada presenta una invasión aproximada de 115.30 m<sup>2</sup> sobre la finca 2-0392554-000, asociada al plano de catastro A-0444772-1997, inscrita a nombre del Banco Nacional.

Estas áreas de traslape y/o invasión comprometen parcialmente edificaciones secundarias ubicadas dentro de la finca 2-0292676-000. No obstante, no fue posible cuantificar el área correspondiente a dichas construcciones ni establecer su clasificación constructiva con base en los insumos disponibles. Esta propiedad se encuentra delimitada por medio de tapia de bloques de concreto.

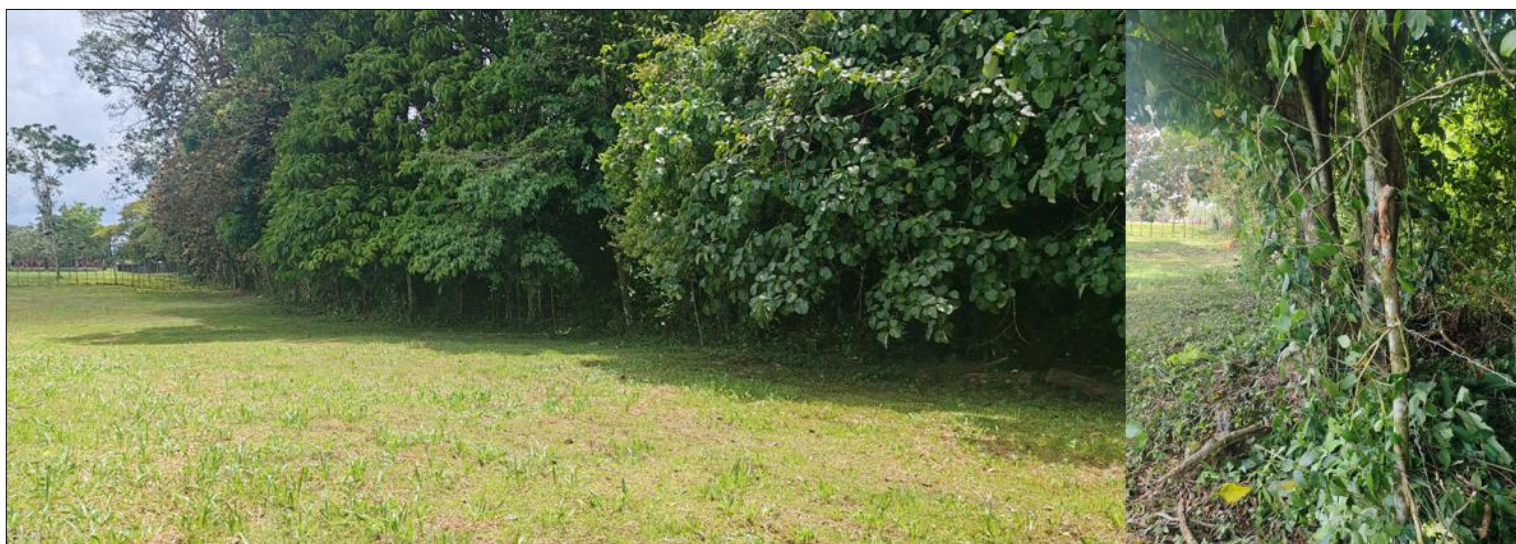
Imagen #9. Parte de los linderos físicos en el sector este.

- (c) Se localizaron vestigios de alambre de púa y cercas vivas que no concuerdan con el límite definido en el plano de catastro A-0444772-1997, relacionado con la propiedad del Banco Nacional, los cuales no constituyen una delimitación física contundente.  
Estos se ubican en los tramos comprendidos entre los vértices 2 a 3 y 3 a 4 del plano indicado; para dichos sectores, el establecimiento del límite de propiedad corresponde al definido en los planos vigentes.

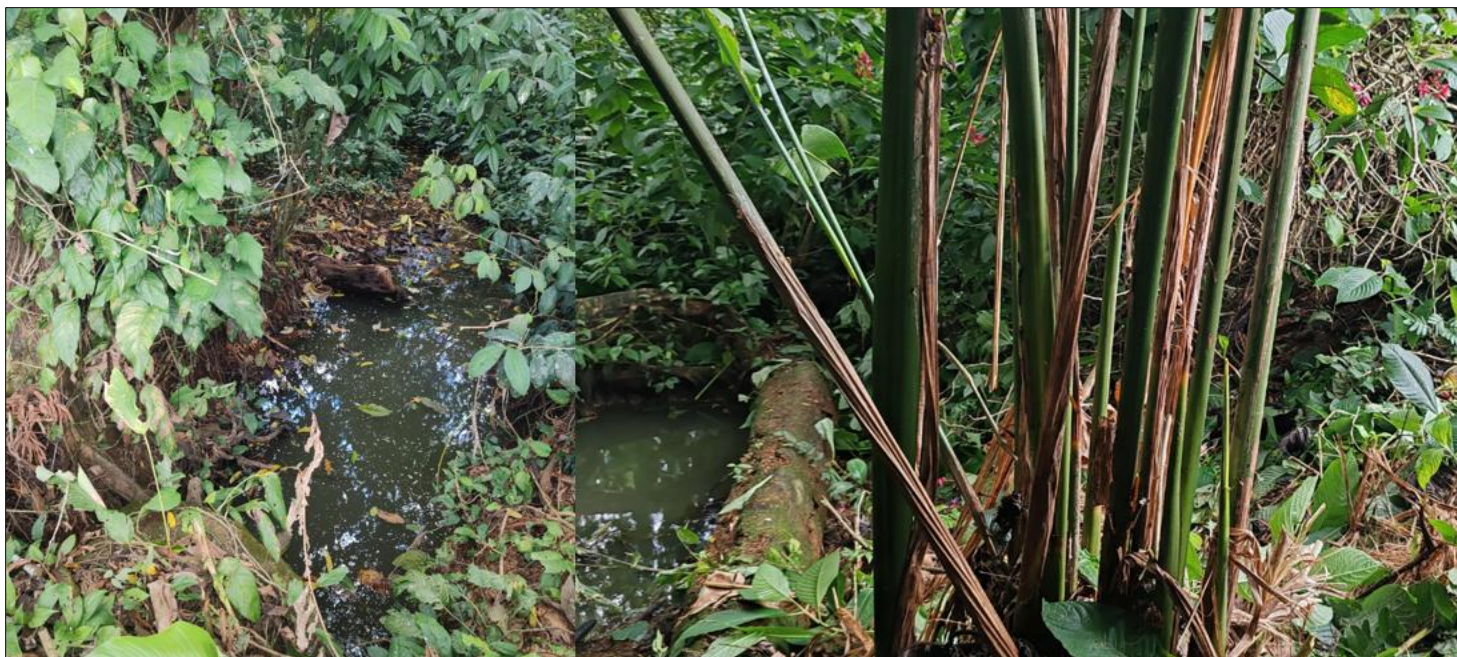
Imagen #10. Paso de agua en el sector norte de la propiedad.

- (d) En la parte norte de la propiedad se identificó un paso de agua que atraviesa la propiedad del Banco Nacional en sentido oeste a este, ingresando mediante una alcantarilla de concreto y continuando por un cauce natural. Dicho paso de agua no se encuentra representado en el cuerpo del plano de catastro A-0444772-1997.  
De acuerdo con la capa de Cauce y Drenaje a escala 1:25 000 del Instituto Geográfico Nacional - Registro Nacional, este corresponde a una quebrada intermitente. Durante la inspección de campo se observó el cauce con presencia de agua y zonas fangosas.

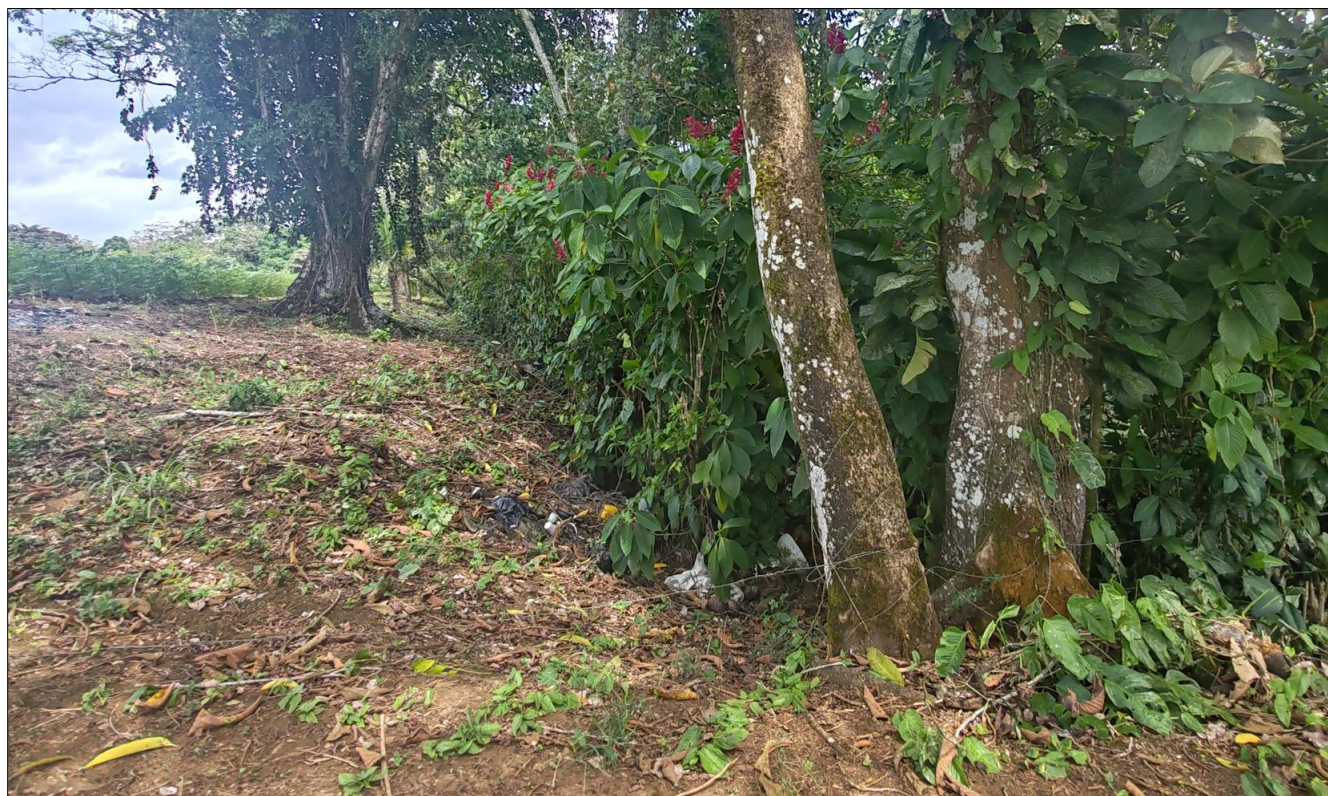
Imagen #11. Sector de invasión de la finca 2-302566-000.

- (a) Invasión aproximada de 331.63 m<sup>2</sup> de la finca 2-302566-000, asociada al plano de catastro A-0162327-1994, inscrita a nombre de CALISA JLH S.A, sobre la finca 2-0392554-000, asociada al plano de catastro A-0444772-1997, inscrita a nombre del Banco Nacional. Esta invasión se constata por la posesión del área en cuestión, la cual se encuentra delimitada mediante cercas vivas y alambre de púa.
