| AVALÚO DE FINCA URBANA | | | | INFORME DE AVALÚO | |
| PROPÓSITO DEL AVALÚO BIENES ADJUDICADOS | | | | | |
| DEL INSTITUTO CATEC 30 METROS AL ESTE Y 60 METROS AL SUROESTE LOTE A MANO IZQUIERDA. | | | | | |

ANEXO FOTOGRÁFICO

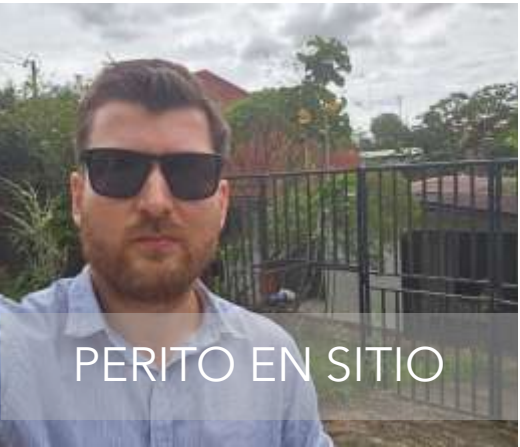
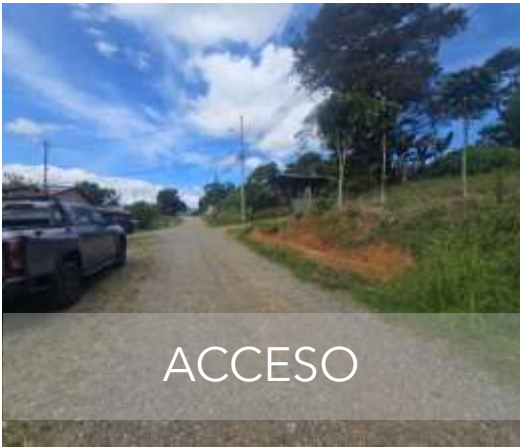
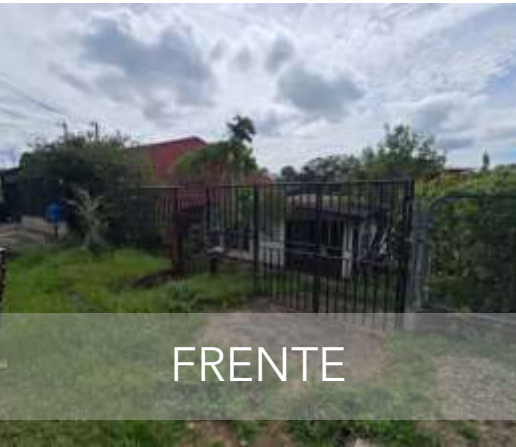
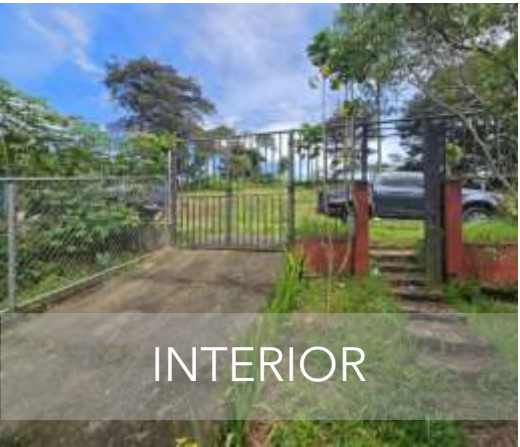
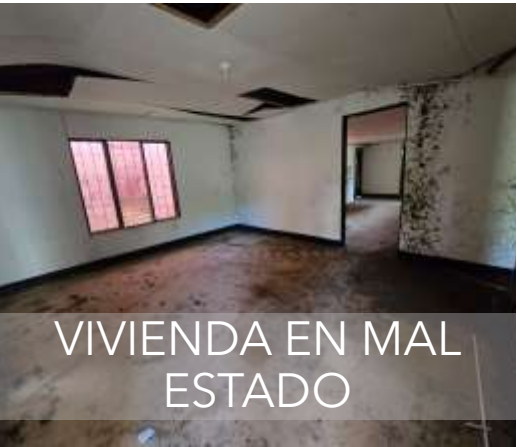
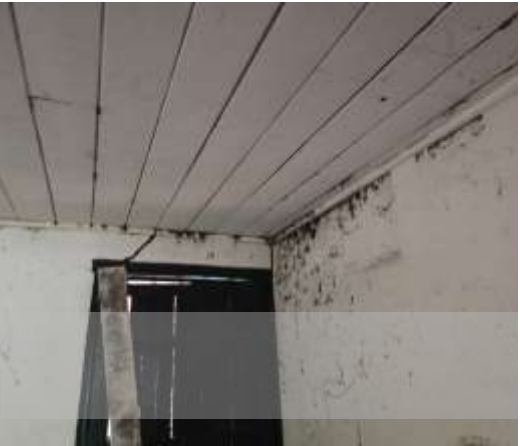
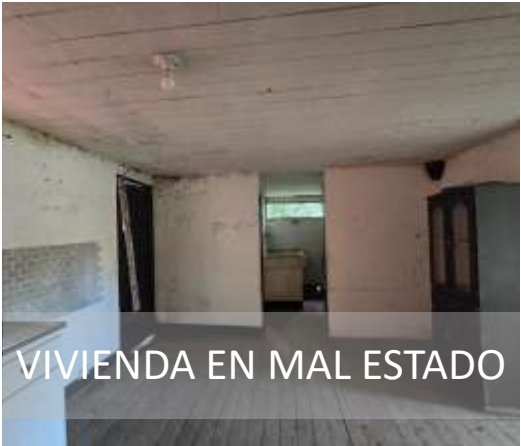
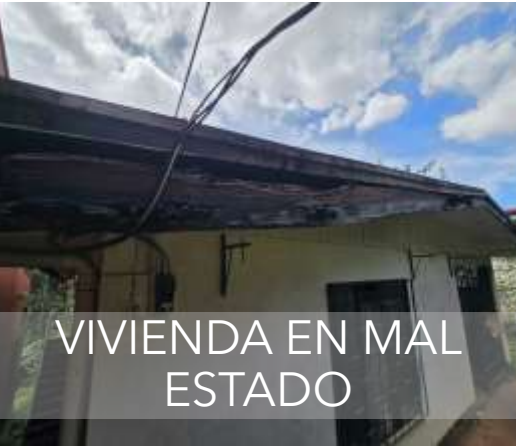
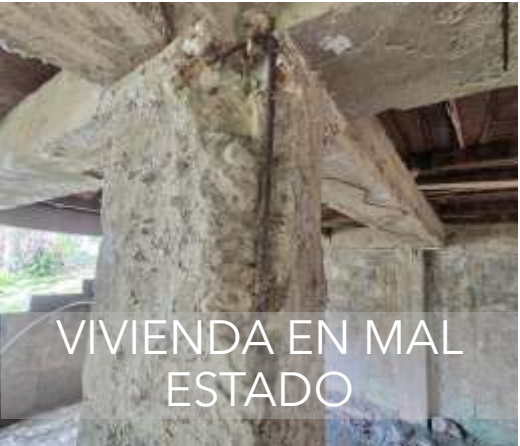
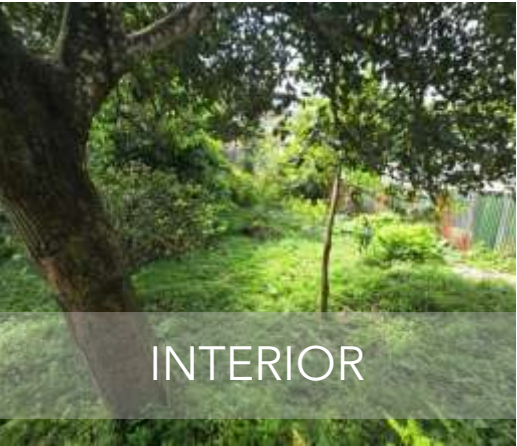
| DESCRIPCION DE LA FINCA Y DE SU ENTORNO | | | | 214-119030182212A0-2026-U | |
|---|---|---|---|---|---|
| Se realizó la inspección en sitio del bien a valorar, localizado en la zona de San José, Pérez Zeledón, Daniel Flores. Se trata de un terreno con topografía inclinada y regular. Cuenta con la construcción de una vivienda unifamiliar que se encuentra en estado de demolición, la estructura de los cielos, y el entrepiso se encuentra deteriorado debido a la presencia de comejen por lo que no se tomará en cuenta valor para las construcciones. Se revisó el estudio de registro y se pudo apreciar que el bien no cuenta con gravámenes. Se midió la referencia esquina y no coincide con la indicada en el plano catastro por lo que se debe realizar una rectificación por parte de un topógrafo. La propiedad colinda con un yurro, por lo que se le aplica un factor de demérito al área que se debe dejar un retiro por ley. Además se debe | | | | | |
