AVALÚO DE FINCA URBANA		INFORME DE AVALÚO	
OFICINA	214 - DIRECCIÓN DE RECURSOS MATERIALES	214-10111053098000-2026-U	
PROPÓSITO DEL AVALÚO		ACTUALIZACIÓN DE VALOR	
NOMBRE SOLICITANTE (S)			
BANCO NACIONAL DE COSTA RICA		Céd. Jurídica	4-000-001021
		NOMBRE PROPIETARIO (S)	Proporción de Derechos
BANCO NACIONAL DE COSTA RICA		Céd. Identidad	4-000-001021 100%
NOMBRE DEUDOR (ES)			
INVERSIONES JERUSALEN DEL NORTE S.A.		Céd. Jurídica	3-101-154420
UBICACIÓN DEL BIEN			
Provincia:	01 - SAN JOSE		
Cantón:	01 - SAN JOSE		
Distrito:	11 - SAN SEBASTIAN		
Localidad:	COLONIA MUSMANNI		
DIRECCIÓN EXACTA			
Del costado Sur de Planet Outlet San Sebastián. 160 metros al Este, local comercial esquinero en la intersección entre Av. 54 y C. 26A, Plus Code = WW55+QPH San José, San José Province			
REGISTRO Y ÁREA DE LA FINCA			
Inscripción de	la Finca Madre de la cual se valora lote que se segregá	Según el Plano	
Plano de catastro N°	SJ-0468641-1982	168.02 m ²

214-10111053098000-2026-U

ANEXO FOTOGRÁFICO

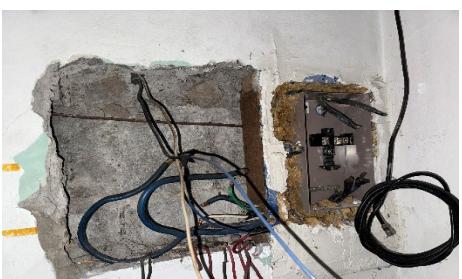
Fotografía 35

TAL Y COMO SE MUESTRA EN LA FOTOGRAFÍA N° 35 DE ESTE INFORME, EL CENTRO DE CARGA FUE REMOVIDO, DEJANDO EL CABLEADO AL DESCUBIERTO, POR LO QUE NO HAY CAJA DE BREAKERS NI DISYUNTORES. EN LA FOTOGRAFÍA N° 53 Y N° 54, SE MUESTRA EL INTERRUPTOR PRINCIPAL, EN APARENTE BUEN ESTADO.
