| AVALÚO DE FINCA URBANA | | INFORME DE AVALÚO | |
| OFICINA | 214 - DIRECCIÓN DE BIENES | 214-11203061079200-2026-U | |
| PROPÓSITO DEL AVALÚO | Avalúo de Bienes Temporales | | |
| De la entrada de la Urbanización Villa Nueva, 250m este sobre calle de asfalto y 100m norte sobre carretera de tierra. (unicamente vehículo 4x4) | | | |

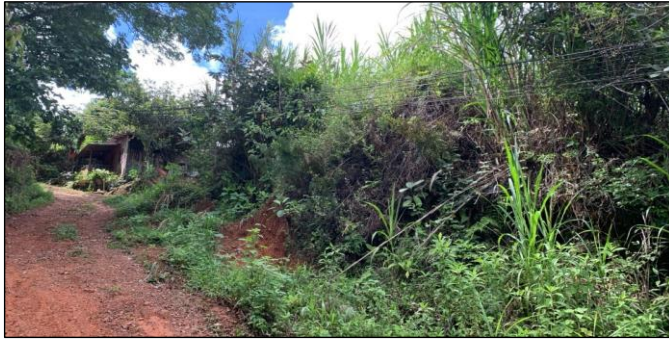
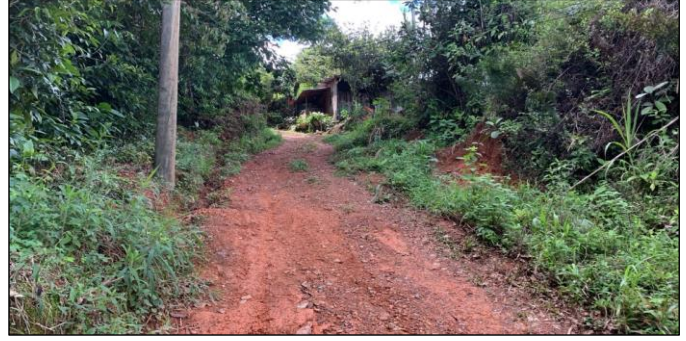
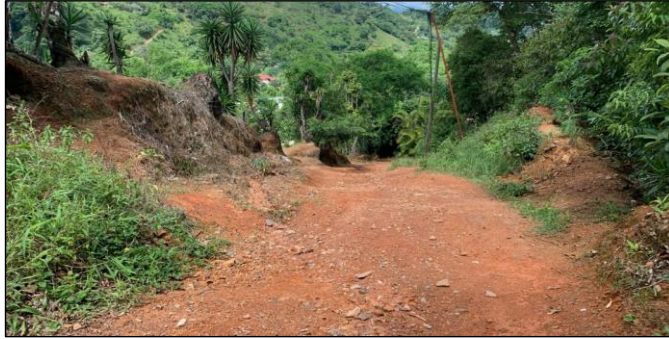
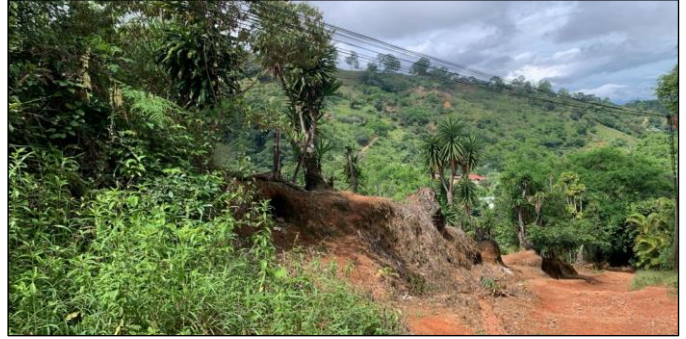
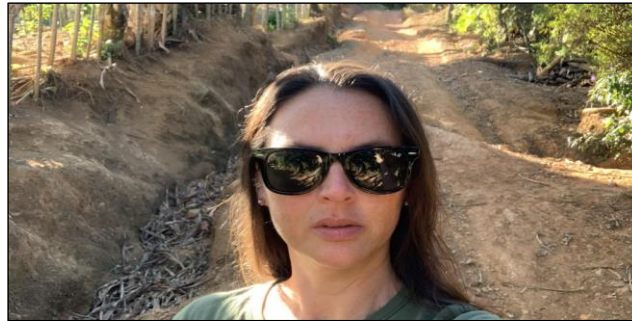
ANEXO FOTOGRAFICO

| AVALÚO DE FINCA URBANA | | INFORME DE AVALÚO | |
|--|--|---|---|
| OBSERVACIONES GENERALES | <p>La finca ya es garantía del Banco Nacional.</p> <p>El lote se encuentra lleno de maleza y enmontado por lo que no es posible su acceso ni fue posible revisar sus linderos dada esta condición.</p> <p>No se observan construcciones en el sitio</p> <p>No se asume responsabilidad por la estabilidad de los terrenos, ni presencia de niveles freático superficiales. Los datos aportados en este informe no incluyen la realización de pruebas geotécnicas sobre la finca.</p> <p>No se asume responsabilidad por vicios ocultos no detectados durante la inspección ocular de las edificaciones, así como defectos presentes y/o futuros, que se puedan presentar en las instalaciones electromecánicas, arquitectónicas y estructurales.</p> <p>El valuador no se pronuncia acerca de la situación jurídica del inmueble (propiedad, derechos, gravámenes, entre otros, mismos que no muestren una afectación física evidente en la finca al momento de la visita por lo tanto salva cualquier tipo de responsabilidad.</p> <p>No se realiza levantamiento topográfico por lo que los datos indicados en el Plano de Catastro se toman por válidos.</p> <p>Se declara que el profesional que realiza el presente informe no tiene interés actual o futuro en el bien valorado.</p> | | |

| DESCRIPCIÓN DE LA FINCA Y DE SU ENTORNO | | | | 214-11203061079200-2026-U | | | | | | |
|---|---|---|---|---|---|---|---|---|---|---|
| Se trata de un lote semiurbano con uso por desarrollo por transición a residencial, es medianero, de forma regular, se encuentra a 100m de la calle de asfalto pero esta calle pública esta muy dañada y permite el ingreso únicamente de vehículos 4x4. El lote se encuentra lleno de maleza y enmontado por lo que no es posible su acceso ni fue posible revisar sus linderos dada esta condición. No se observan construcciones en el sitio La zona posee infraestructura de servicios básicos y se observan cables en la calle frente a la finca dado que existen casas a menos de 50m sin embargo no se cuenta con la notas de disponibilidad de los servicios. No se asume responsabilidad por la estabilidad de los terrenos, ni presencia de niveles freático superficiales. Los datos aportados en este informe no incluyen la realización de pruebas geotécnicas sobre la finca. | | | | | | | | | | |
